חוות דעת הנדסית - בדק בית

סוג הנכס: דירת מגורים, 5 חדרים בקומה 2

בדיקה במעמד: פרוטוקול טרום מסירה

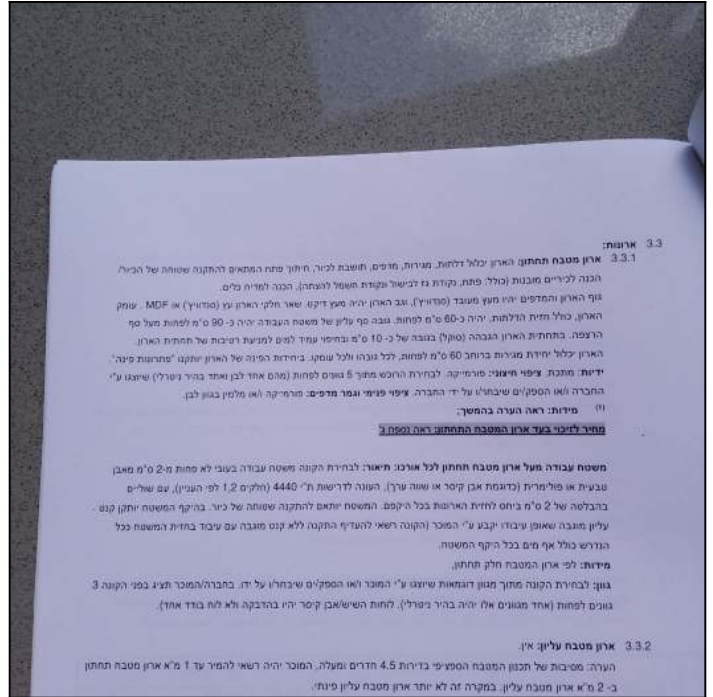
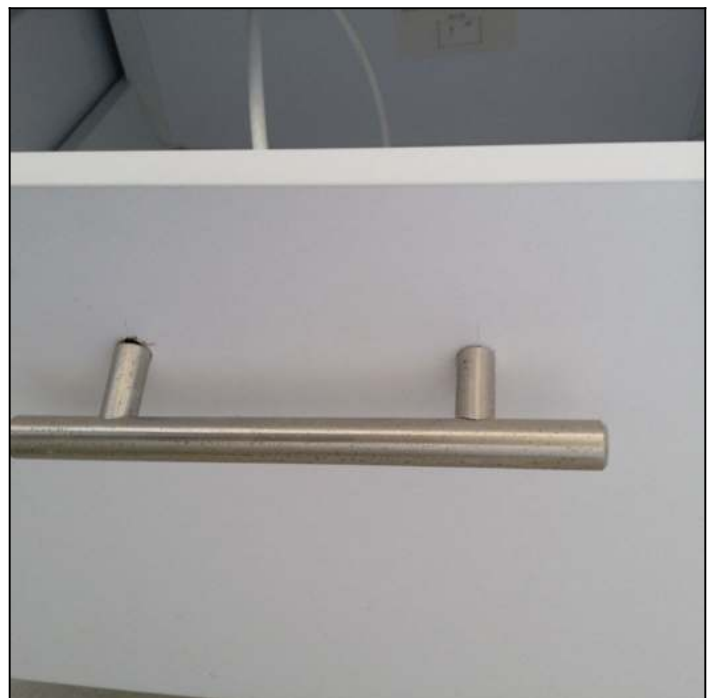
מגירה תחתונה משמאל לכיריים

<p>1.1 הותקן מתקן מדפים של סלסלאות נשלפות על גבי מסילות המאפשר שליפה מלאה בארון פינתי 2. ידיות רופפות</p>	<p>1.1 ממצא</p>
<p>לבקשת הדייר יש לספק את המתקן ללא הרכבה</p>	<p>המלצה</p>
<p>800ש (מחיר ליחידה: 800ש, כמות: 1 קומפ')</p>	<p>מחיר</p>

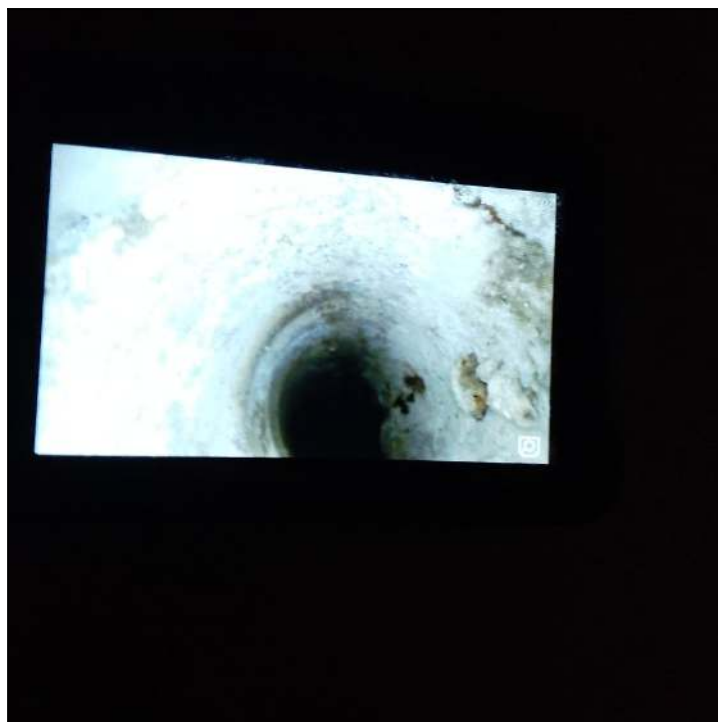
בחיבור בין האמבטיה לפתח הבקרה בוצע צינור ג'קוזי אשר אינו תקני לפי תי 1205 חלק 2 טבלה 1.	2.1 ממצא
חדר רחצה כללי	מיקום
החלפה כולל פירוק ריצוף וחיפוי אמבטיה כולל תיקוני איטום.	המלצה
ת"י 1205 חלק 2 טבלה .	תקן
3,000 ש"ח (מחיר ליחידה: 3,000 ש"ח, כמות: 1 קומפ')	מחיר

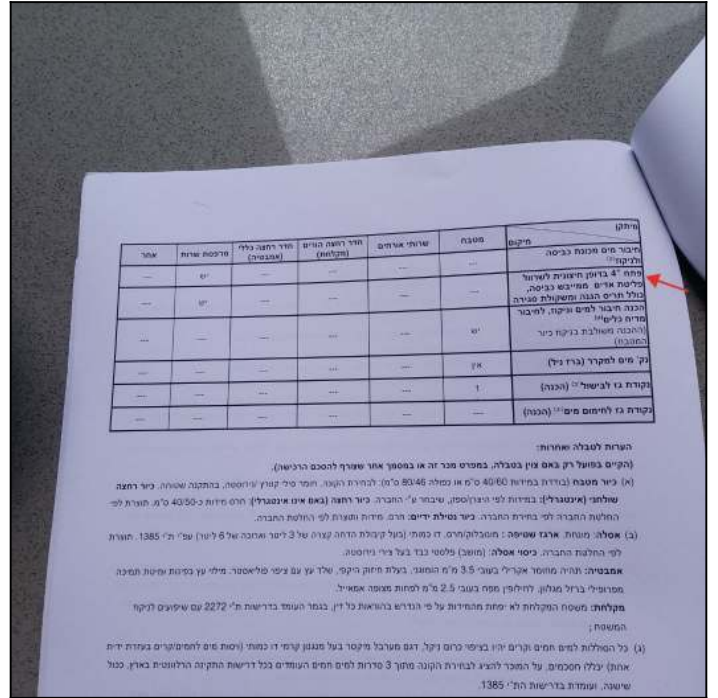
2.2 ממצא	חסר צינור, תריס הגנה ומשקולת סגירה לפתח מייבש
המלצה	יש להשלים בהתאם למפרט המכר
מחיר	300₪ (מחיר ליחידה: 300₪, כמות: 1 קומפ')

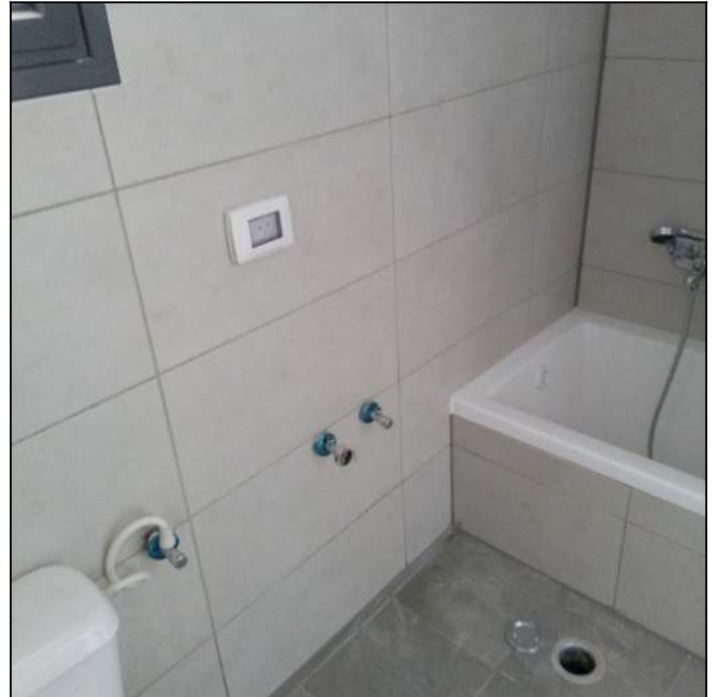
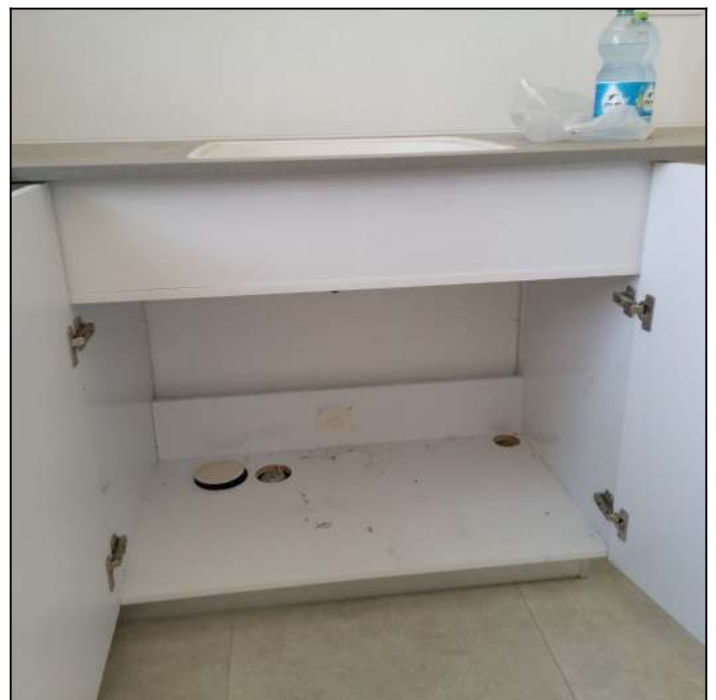
<p>טרם הורכבו אביזרי סניטריה - ארון אמבטיה כללי -אינטרפוף (חדר רחצה הורים) -ברז ומערכת ניקוז מטבח (לספק בלי הרכבה לבקשת הדייר)</p> <p>2.3 ממצא</p>
	<p>חדר רחצה כללי</p> <p>מיקום</p>
	<p>יש להשלים בהתאם למפרט המכר</p> <p>המלצה</p>

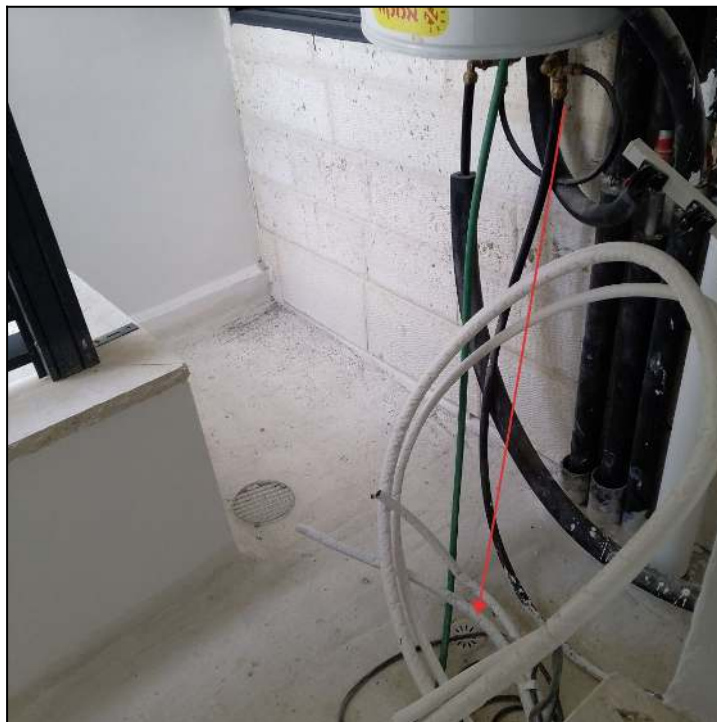
2.4 ממצא דוד שמש: חסר צינור המחובר לשסתום פורק לחץ

המלצה יש להשלים עד פתח הניקוז

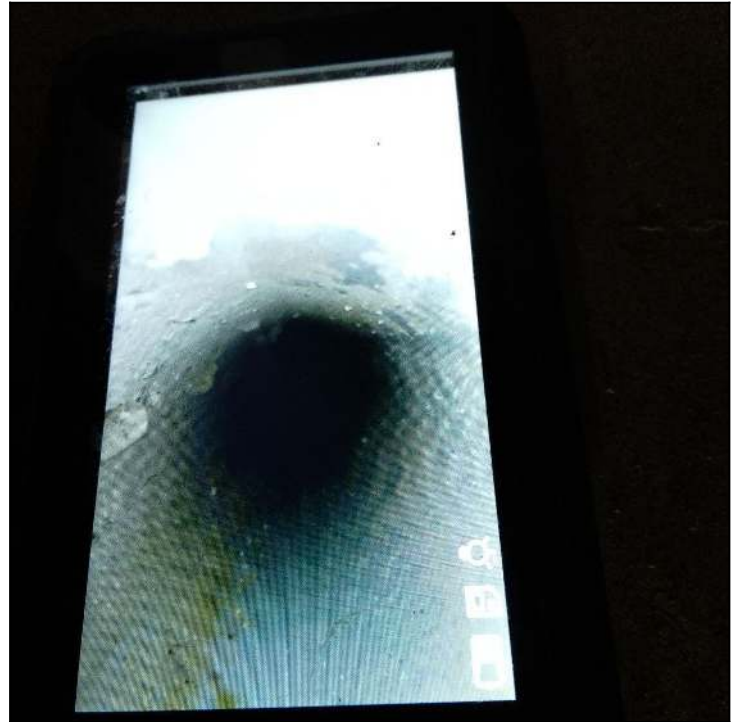
שיירי חומרי בנין, פסולת ואגרנטים בצנרת הדלוחין	2.6 ממצא
יש לבצע ניקיון יסודי בלחץ מים של תוואי הצנרת למניעת סתימות וזרימת מים תקינה.	המלצה
350 ש"ח (מחיר ליחידה: 350 ש"ח, כמות: 1 קומפ')	מחיר

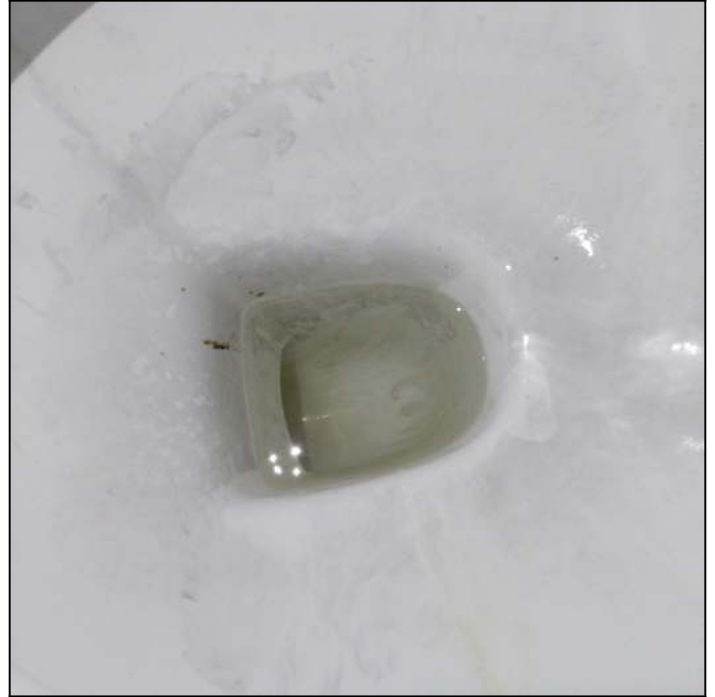
אסלות משופעות חומרי בניין/לכלוך

יש להסיר בצורה מוחלטת, במידה ויישארו כתמים לאחר הניקיון יש להחליף את האסלה

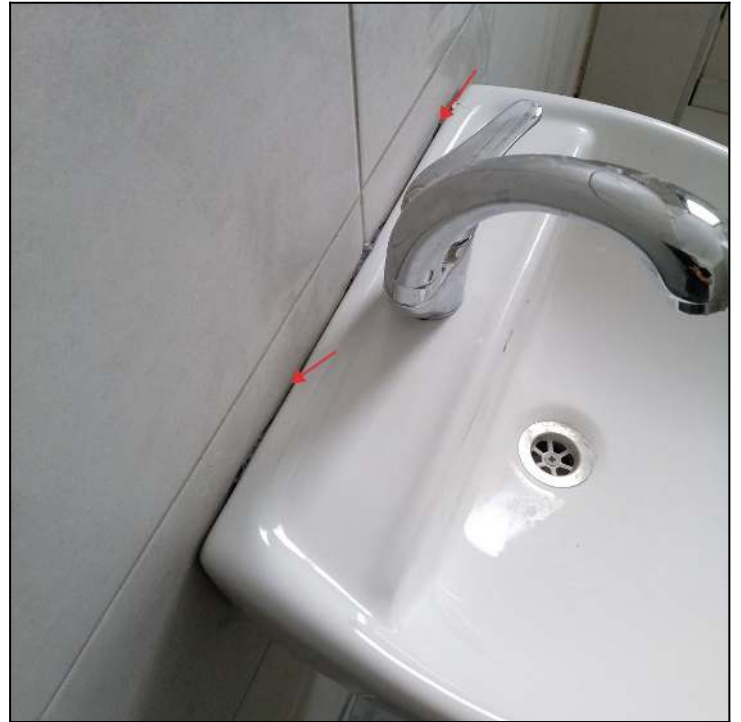
חדר רחצה הורים

2.8 ממצא	חסר איטום בין הכיור לחיפוי
המלצה	יש להשלים איטום בחומר אילסטי דוחה עובש
מחיר	50 ש"ח (מחיר ליחידה: 50 ש"ח, כמות: 1 קומפ')

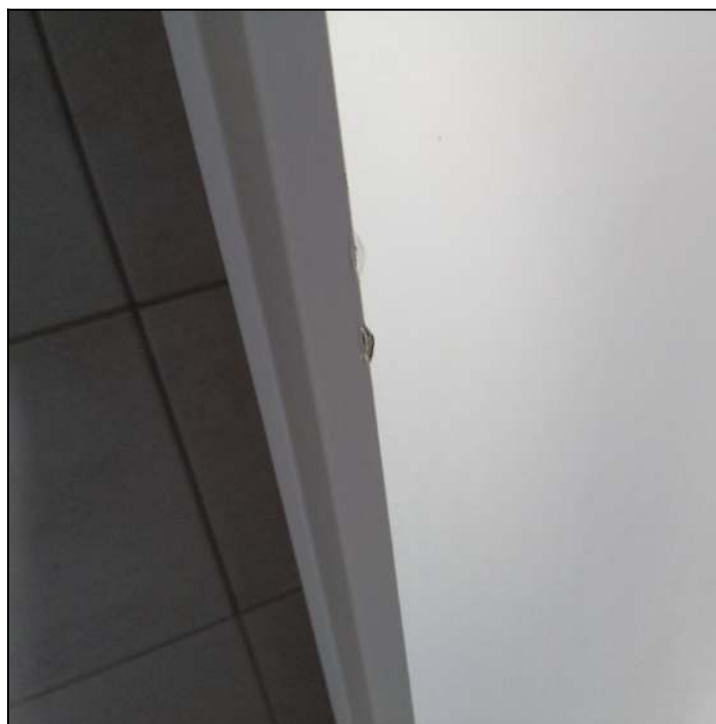
3.1 ממצא	אותרו פגמים בדלת, בדיקה בוצעה במרחק 2 מטר מהדלת.
מיקום	שירותי אורחים
המלצה	החלפה
תקן	ת"י 23 חלק 1 סעיף 2.12.1: "בודקים כמתואר לגבי נושא זה בסעיף "מראה פני השטח" בתקן הישראלי ת"י 507 חלק 1, לפי העניין. בודקים אם מצויים בפני הציפוי פגמים אלה: טביעות אצבעות, כתמים זרים, מריחות צבע, חוסר אחידות בגוון שאינו נובע מטיב העץ ומגונו, חלקים זרים, סריטות וקילוף ת"י 23 חלק 3 סעיף 3.4
מחיר	1,100 ש"ח (מחיר ליחידה: 1,100 ש"ח, כמות: 1 קומפ')

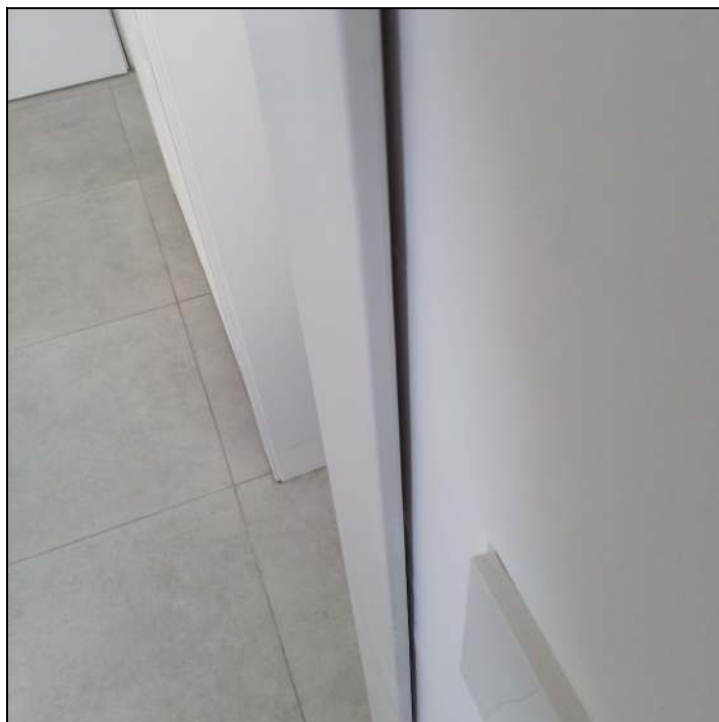
3.3 ממצא	גימור חסר/לא מקצועי בין הלבשות הדלת לקיר. מהווה מפגע אסתטי ופוגע ביציבות הלבשות.
מיקום	חדר רחצה הורים, חדר רחצה כללי, שירותי אורחים
המלצה	יש למלא מסטיק אקרילי בצורה מקצועית
מחיר	360 ש"ח (מחיר ליחידה: 120 ש"ח, כמות: 3 יח')

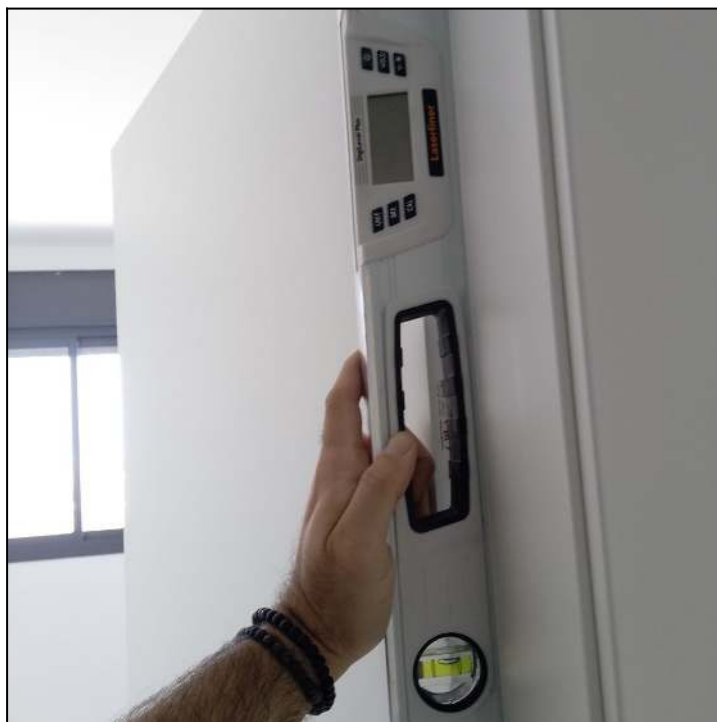
<p>מזוזות דלתות מורכבים בסטייה כתוצאה מכך ישנה תנועה אקראית של אגפי הדלתות, מהווה מפגע תפקודי.</p>	<p>3.4 ממצא</p>
<p>חדר סמוך למטבח</p>	<p>מיקום</p>
<p>יש לפרק את המסגרות ולהרכיב ללא סטיות.</p>	<p>המלצה</p>
<p>600ש (מחיר ליחידה: 600ש, כמות: 1 יח')</p>	<p>מחיר</p>

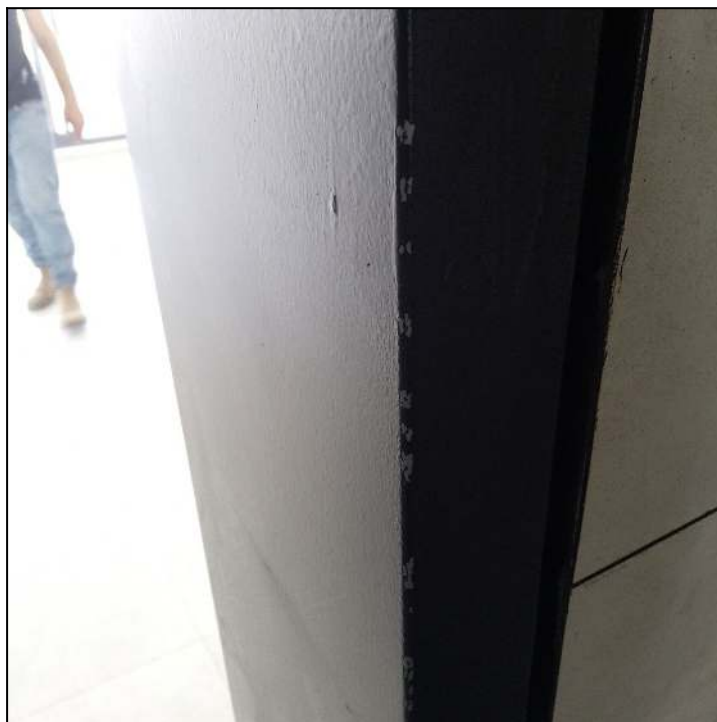
4.2 ממצא	מלבן דלת כניסה ראשית אינו צבוע כהלכה
המלצה	יש להסיר את הצבע הלקוי ולחדש צביעה עם צבע יסוד מתאים עד לגימור חלק ואחיד
תקן	[תקן 5044 חלק 2 סעיף 3.3.1]
מחיר	200 ש"ח (מחיר ליחידה: 200 ש"ח, כמות: 1 קומפ')

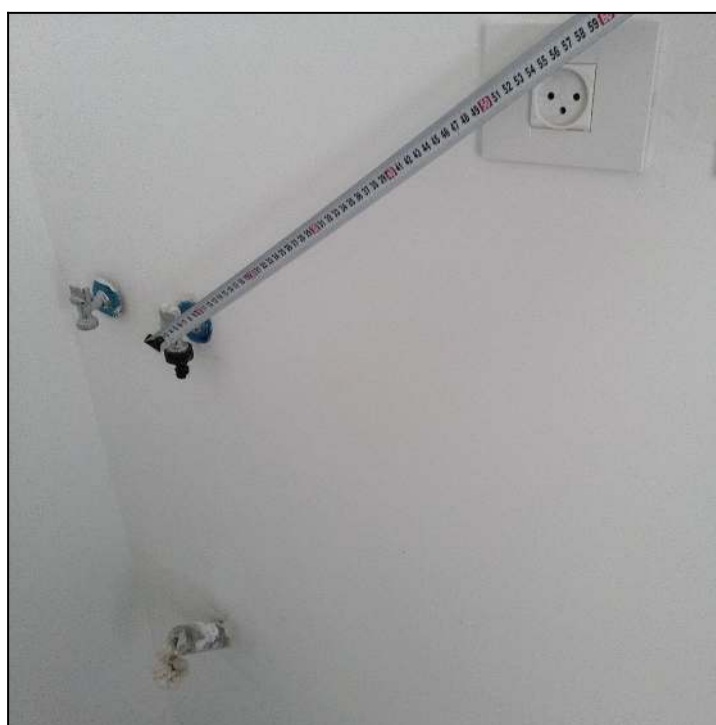
<p>נמצא שקע חשמל לא מוגן מחדירת מים. נהוג לקבוע שקע חשמל כאשר מיקומו ממקור המים אינו עולה על 60 ס"מ או באזור החשוף לאוויר החוץ</p>	<p>5.4 ממצא</p>
	<p>מיקום חדר שירות</p>
	<p>המלצה יש לבצע שקע מוגן מפני חדירת מים</p>
<p>[תקנות החשמל (מעגלים סופיים עד 1000 וולט) - תקנה 4(א): " ציוד חשמלי של מעגל סופי יתאים לתנאים הקיימים במקום ההתקנה, כגון: רטיבות, סכנה של פגיעות מכניות, השפעה כימית, אש, התפוצצויות, הצטברות אבק או לכלוך הפוגמים באוורור התקין."</p>	<p>תקן</p>
	<p>מחיר 500 ש"ח (מחיר ליחידה: 250 ש"ח, כמות: 2 יח')</p>

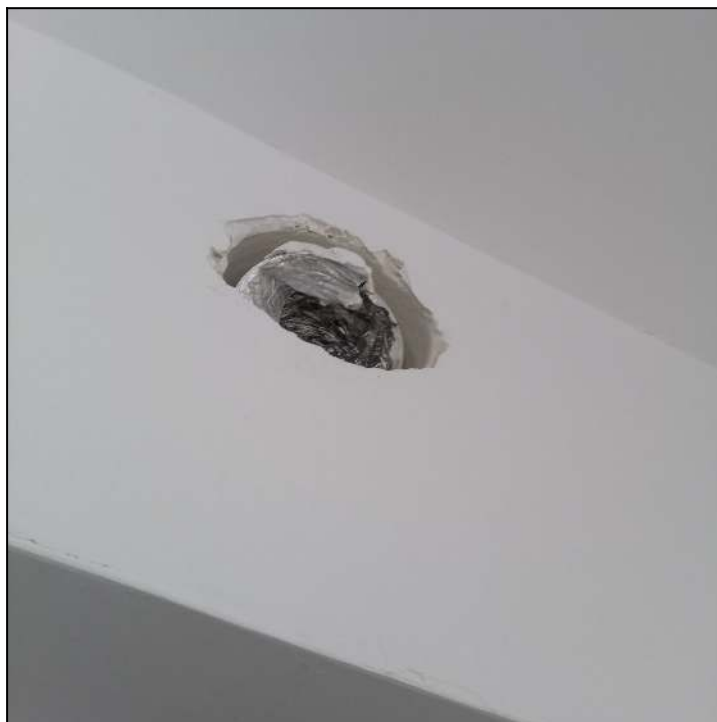
בפתח יציאה לוונטה חשמלית לא נמצא רשת ליקוי זה גורם ליונים לקונן במקום	5.5 ממצא
נדרש להתקין רשת לפי מפרט	המלצה
[תקנון התכנון והבניה סעיף 2.44]	תקן
200ש (מחיר ליחידה: 200ש, כמות: 1 קומפ')	מחיר

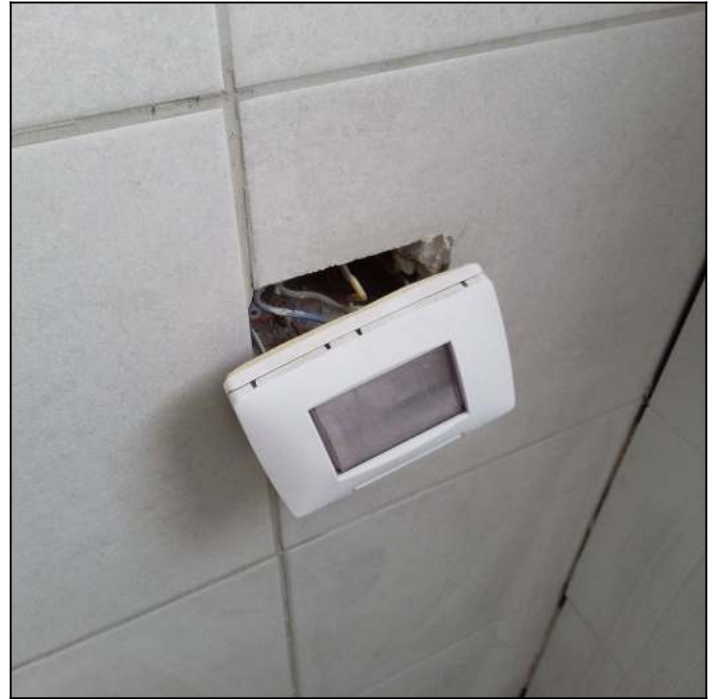
מטבח

5.6 ממצא	אביזרי חשמל הותקנו באופן רופף.
המלצה	יש לשפר את התקנת האביזרים וקיבועם כנדרש.
תקן	[תקנות החשמל (מעגלים סופיים עד 1000 וולט) - סעיף 6+5]
מחיר	200 ש"ח (מחיר ליחידה: 200 ש"ח, כמות: 1 קומפ')

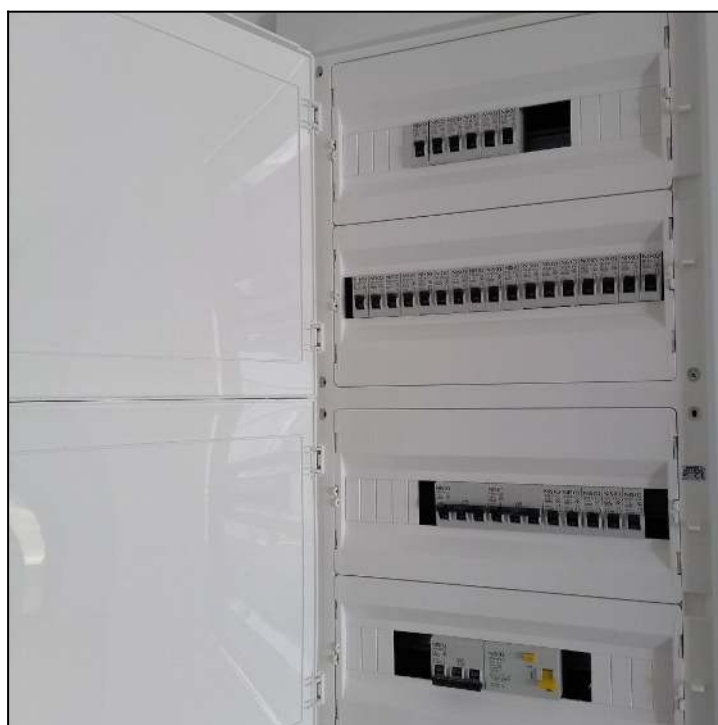
<p>1. לא בוצע סימון הנתיכים (מקרא) בלוח החשמל. 2. לוח חשמל לא שלם - להשלים PVC היכן שאין ממ"טים</p>	<p>5.7 ממצא</p>
<p>1. יש לבצע מקרא לממ"טים בלוח חשמל 2. יש להשלים PVC היכן שאין ממ"טים</p>	<p>המלצה</p>
<p>1. [תקנות החשמל (התקנת לוחות במתח עד 1000 וולט) סעיף 14] "מבטחים, מפסקים וציוד המשמש למדידה, בקרה והתרעה יסומנו בהתאם ליעודם. כבלים ומובילים המגיעים ללוח יסומנו בהתאם ליעודם. כל הסימונים יהיו ברורים ובני קיימא" 2. [המפרט הכללי סעיף 165.4]</p>	<p>תקן</p>
<p>400ש (מחיר ליחידה: 400ש, כמות: 1 קומפ')</p>	<p>מחיר</p>

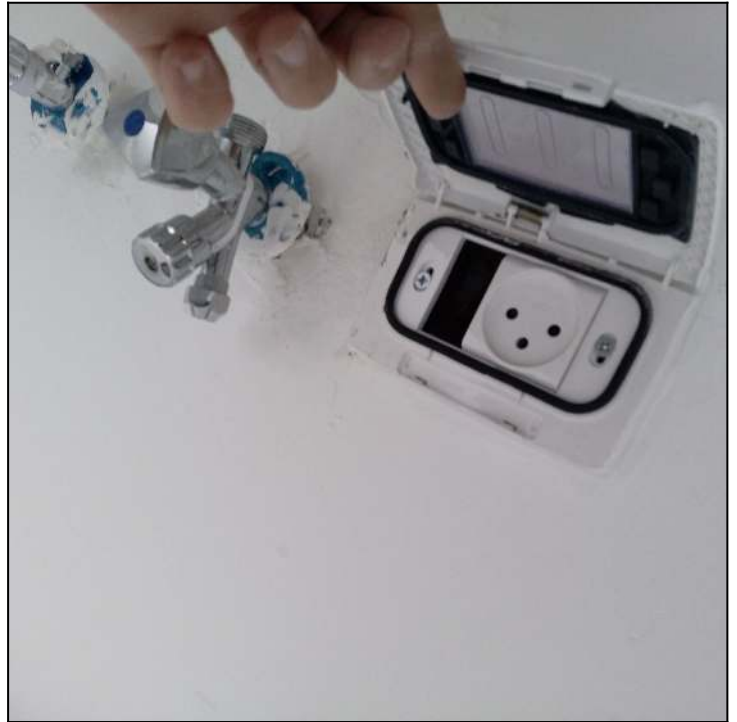
5.8 ממצא	חסרים מסתמים באביזר קצה
מיקום	מטבח
המלצה	נדרש להשלים היכן שחסר

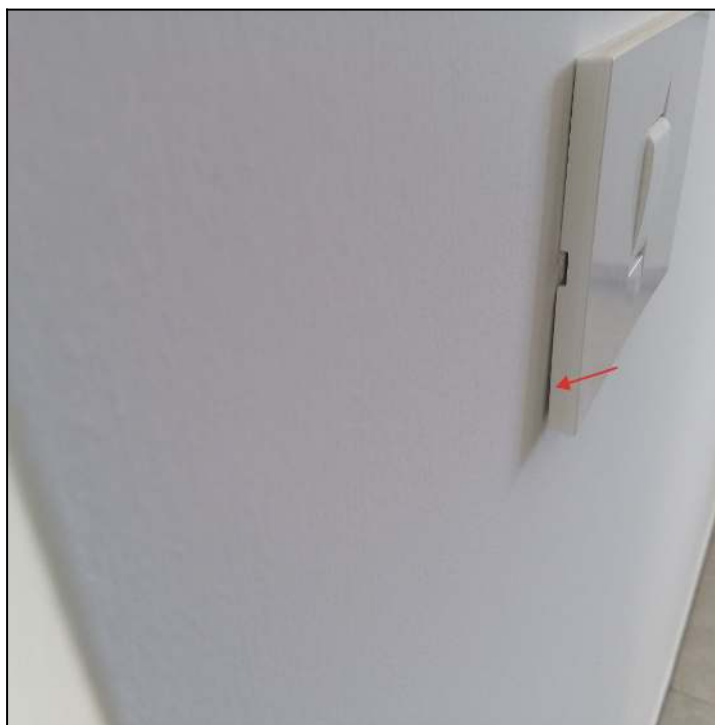
5.9 ממצא	מכסים של קופסאות חשמל רופפים, לא ניתן להרכיבם.
מיקום	כלל הבית
המלצה	יש להרכיב בצורה מקצועית
תקן	[תקנות החשמל (מעגלים סופיים עד 1000 וולט) - סעיף 5+6]
מחיר	500 ש"ח (מחיר ליחידה: 500 ש"ח, כמות: 1 קומפ')

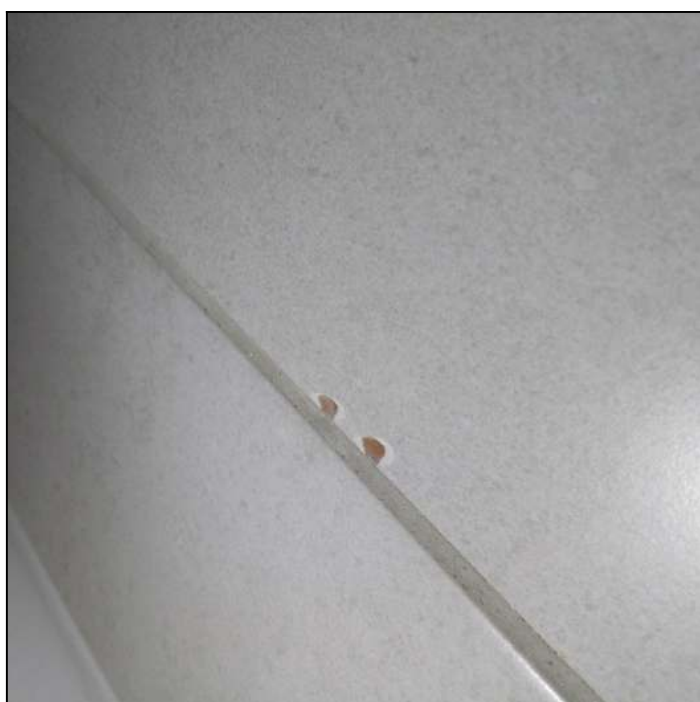
חדר רחצה כללי

6.1 ממצא	אריחי קרמיקה שבורים/סדוקים בחיפוי קירות
המלצה	יש לפרק את האריחים הפגומים ולהחליפם באריחים תיקנים שלמים
תקן	[תקן 1555 חלק 2 סעיף 5.3]
מחיר	750 ש"ח (מחיר ליחידה: 250 ש"ח, כמות: 3 יח')

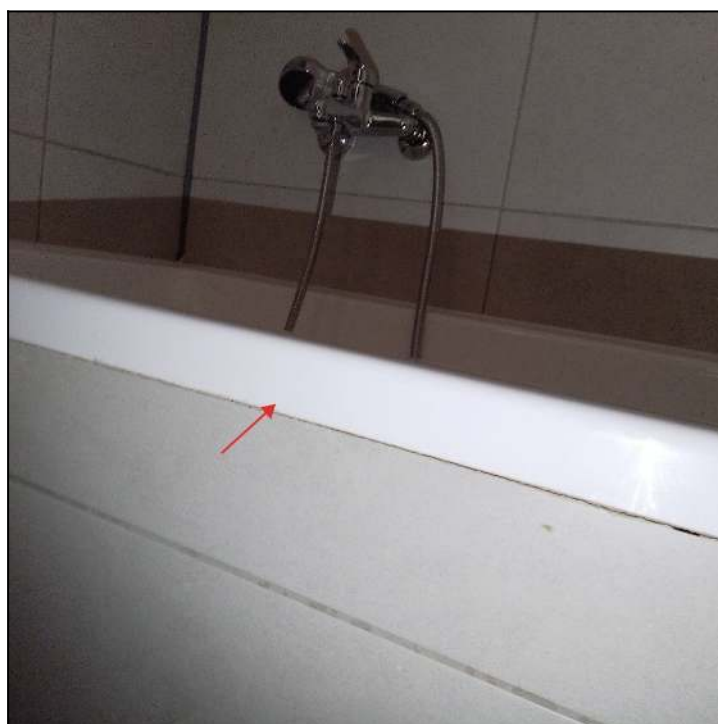
רוחב מישקי הפרדה לאורך האמבט קטנים 4 מ"מ	6.2 ממצא
יש לפרק אריחי הקרמיקה ולבצע מישק ברוחב אחיד שרוחבו 4 מ"מ לפחות	המלצה
[תקן 1555 חלק 2 סעיף 4.7.3: "מישקי הפרדה (הגדרה 1.3.19) יעברו דרך שכבת ההדבקה ושכבת האריחים או הלוחות. מישקי הפרדה יהיו במקומות שבהם חומר הרקע משתנה, ובמקומות המפגש בין האריחים או הלוחות לרכיבים בניין, כגון חלונות (ראו דוגמות בציורים 2 ו-5). רוחב מישקי הפרדה יהיה 4 מ"מ לפחות"]	תקן
350 ש" (מחיר ליחידה: 350 ש"ם, כמות: 1 קומפ')	מחיר

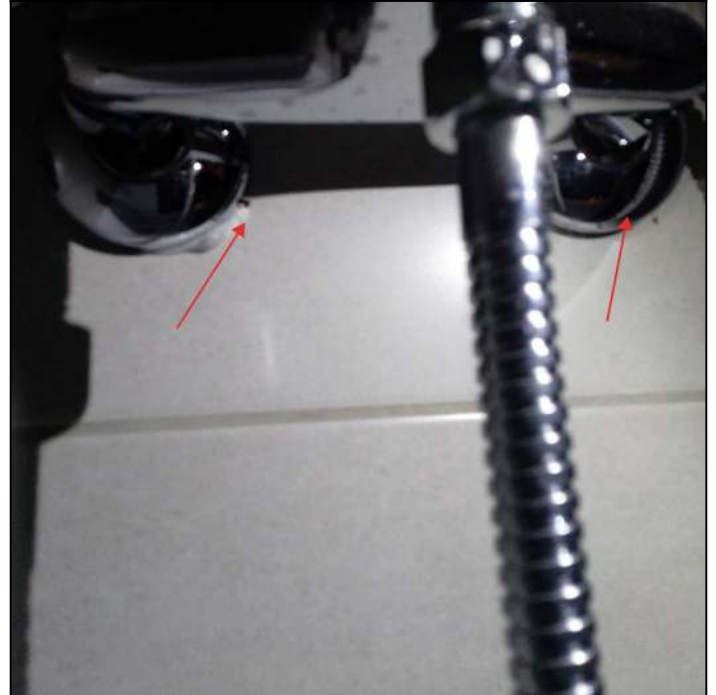
חדר רחצה כללי

6.3 ממצא	חיתוך סביב צינורות/אביזרים אינסטלציה נעשה בצורה לא תיקנית
המלצה	נדרש לפרק ולבצע מחדש בעזרת מכשור מתאים ליצירת חור בגודל מתאים ותיקני/ניתן להתקין רוזטות רחבות
תקן	[תקן 1555 חלק 2 סעיף 5.3]
מחיר	450ש (מחיר ליחידה: 450ש, כמות: 1 קומפ')

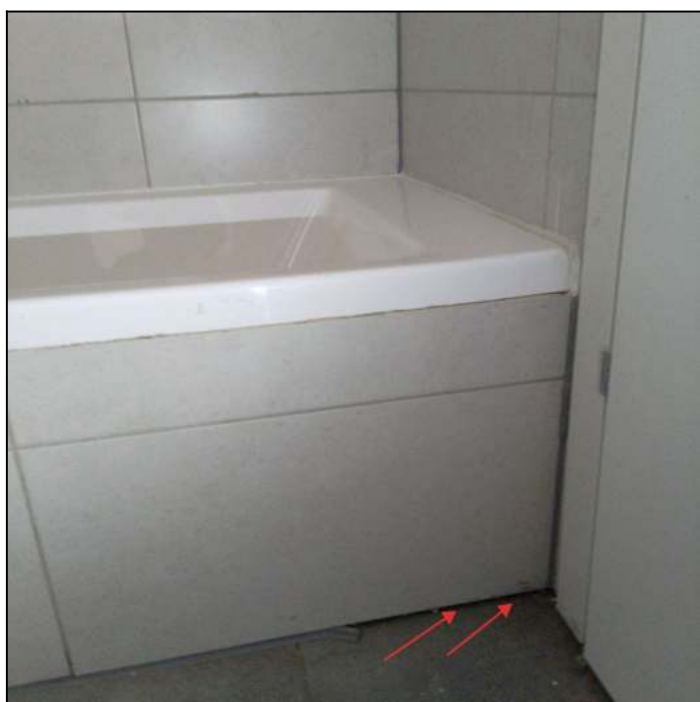
חדר רחצה כללי

נדרשים תיקוני סיקה/רובה בחיפוי חדר רחצה הורים: טרם בוצע מילוי סיקה בכל מישקי הבינים	6.4 ממצא
יש להשלים חומר מילוי במישקים בצורה מקצועית	המלצה
600 ש"ח (מחיר ליחידה: 600 ש"ח, כמות: 1 קומפ')	מחיר

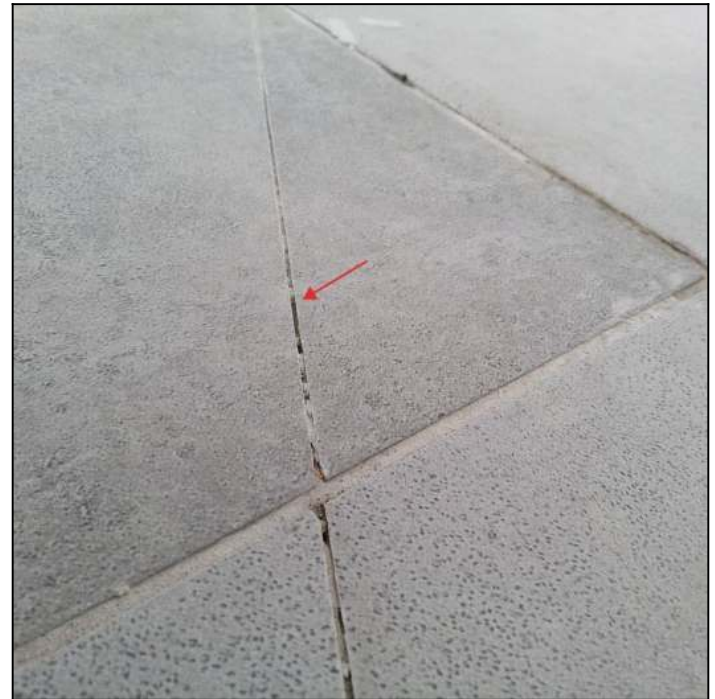
<p>תא מקלחת 1. מישקי הריצוף אינם מבוצעים במידות התקינות על פי התקן הישראלי שדורש רוחב פוגה מינימלי של 3 מילימטר 2. מישקי ביניים בין חיפוי לריצוף קטנים 6 מ"מ</p>	<p>8.3 ממצא</p>
<p>חדר רחצה הורים</p>	<p>מיקום</p>
<p>יש לפרק את האריחים ולצרף עם שומרי מרחק במידות 3-5 מילימטר על פי דרישות התקן</p>	<p>המלצה</p>
<p>[תקן 1555 חלק 3 סעיף 4.6] [תקן 1555 חלק 2 סעיף 4.7.2: " מישקי הביניים (הגדרה 1.3.17) יעברו דרך שכבת ההדבקה ושכבת האריחים או הלוחות. רוחב מישקי הביניים יהיה 6 מ"מ לפחות] [תקן 1555 חלק 2 סעיף 2.2.5.2: "חומר האיטום יהיה גמיש ויעמוד בדרישות התקן הישראלי ת"י 1536, ובהתאם לשימוש המומלץ בטבלה ב-1 בנספח ב שם. בעת התכנון ייקבע סוג חומר האיטום הגמיש גם בהתאם לתנאי השירות. חומרי האיטום יהיו עמידים בפני התפתחות עובש (ראו נחפס ג בתקן הישראלי ת"י 1536]</p>	
<p>400 ש"ח (מחיר ליחידה: 400 ש"ח, כמות: 1 קומפ')</p>	<p>מחיר</p>

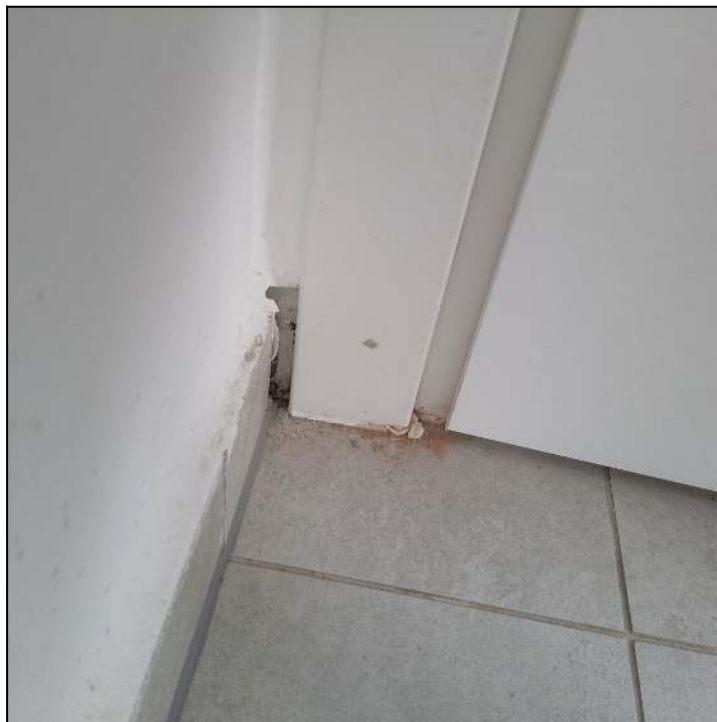
חדר שינה הורים

חיתוך וגימור לא מקצועי של אריחים/שיפולים צמוד למזוזות הדלתות.	8.6 ממצא
השלמת פנל	המלצה
150 ש" (מחיר ליחידה: 150 ש" כמות: 1 קומפ')	מחיר

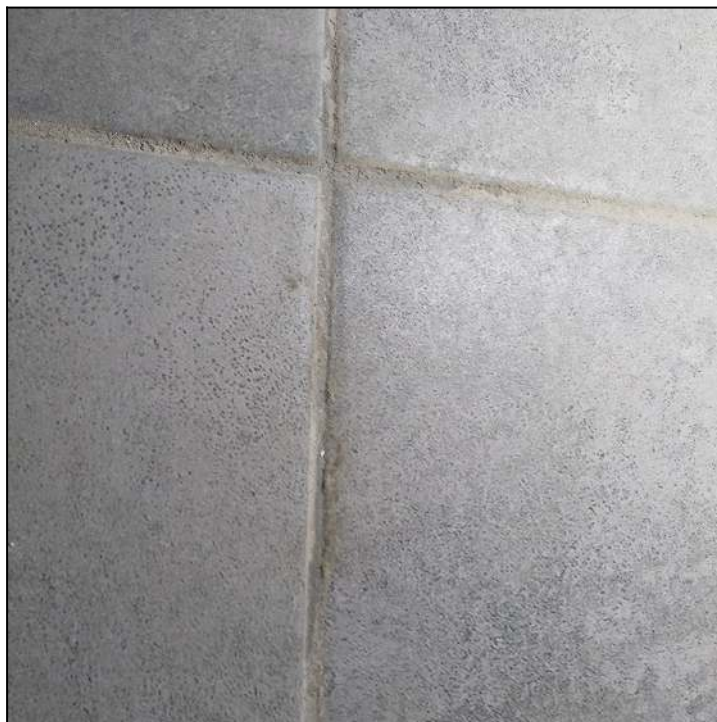
<p>נראו סימני רטיבות כלואה במצע הריצוף המתבטאת ביציאת מלחים, תפרחות וגוונים שונים ברובה במישקי הריצוף.</p>	<p>8.7 ממצא</p>
<p>חדרי רחצה</p>	<p>מיקום</p>
<p>יש לפרק אריחים באופן מדגמי ולבדוק את תכולת רטיבות המצע, במידה ותמצא רטיבות במצע יש לבצע ייבוש או החלפתו.</p>	<p>המלצה</p>

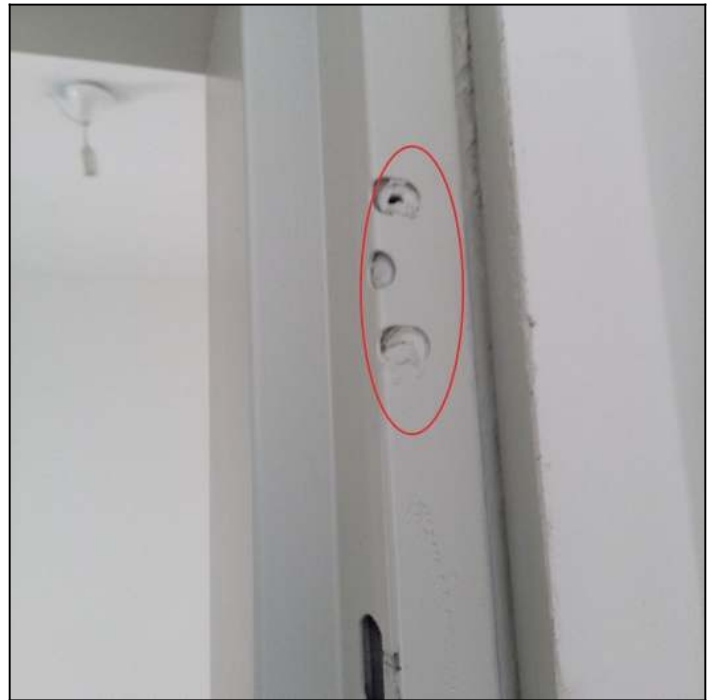
פגמים חזותיים במראה מסגרת דלת הממ"ד, וזאת בניגוד להוראות ת"י 4422 חלק 3	9.2 ממצא
תיקוני פחחות וצביעה ע"י צבע עשיר באבץ בהתאם להוראות המפורטות בתקן.	המלצה
<p>ת"י 4422 חלק 3, סעיף 3.2.3: "אזורים שנפגע בהם הציפוי המפורט בתקן הישראלי ת"י 4422 חלק 2 מסיבה כלשהי, יתוקנו כמפורט להלן: מנקים כך, שגודל האזור המנוקה יהיה גדול מהאזור המיועד לתיקון. משחזים את האזורים שנפגעו באמצעים מכניים עד למצב של מתכת לבנה. לאחר הניקוי צובעים בצבע יסוד עשיר אבץ, המיועד לצביעה של פריט שעבר תהליך ציפוי מתאים. תכולת האבץ בשכבה היבשה תהיה 65% לפחות. עובי צבע עשיר אבץ יהיה 30% יותר מעובי הציפוי, ויכסה גם שטח של כ-20 מ"מ של ציפוי שלא נפגע, מכל צדי אזור התיקון"</p>	תקן
300 ש"מ (מחיר ליחידה: 300 ש"מ, כמות: 1 קומפ')	מחיר

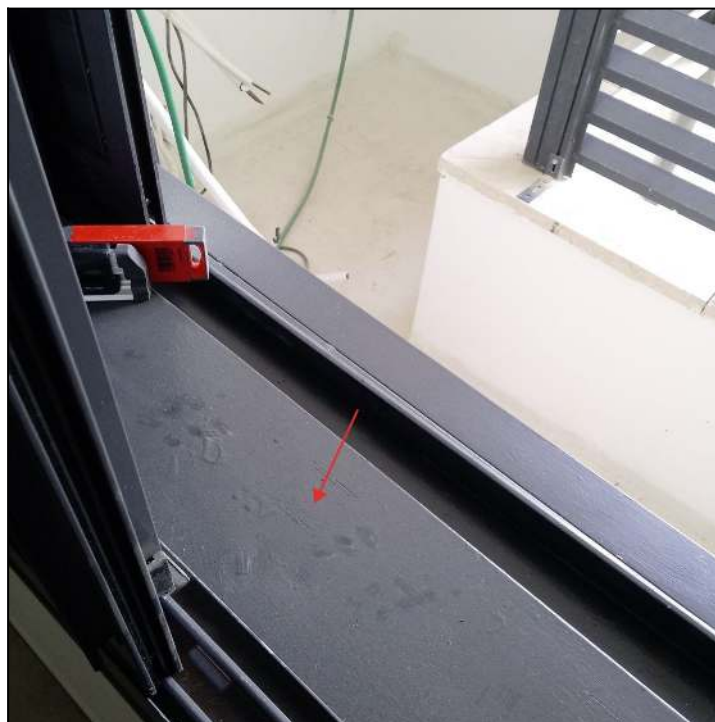
9.3 ממצא סף חלון הממ"ד אינו מבוטן
	המלצה יש למלא דייס בפתחים המיועדים לכך.
<p>תקן זאת בניגוד לת"י 4422 חלק 2 הגדרה 1.3.2: "מלבן-מסגרת פלדה המבוטנת בפתח הקיר של המרחב המוגן, ושעליה מותקנים דלת הדף או חלון ביטחון פנימי ואלמנטמגן חיצוני להדף."</p>	
	מחיר 350ש (מחיר ליחידה: 350ש, כמות: 1 קומפ')

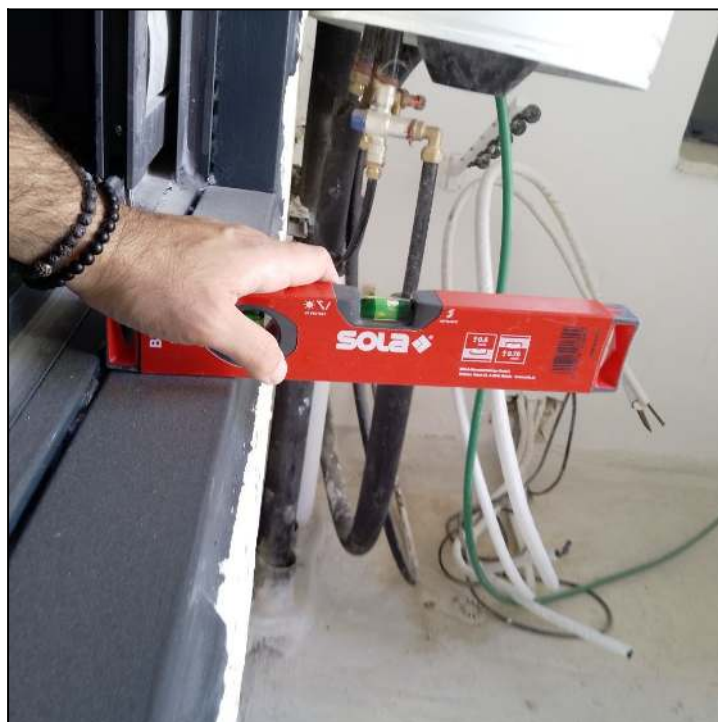
<p>נמדד שיפוע הפוך בסף החיצוני של חלון הממ"ד לשם ניקוז מים תקין</p>	<p>9.4 ממצא</p>
<p>כפתרון מאולץ, ובכפוף לאישור פיקוד העורף יש לבצע תיקוני פחחות כדי ליצור שיפוע כלפי חוץ המבנה או לחילופין התקנת סף אלומיניום משופע או כל פתרון נאות אחר לשביעות רצון בעל הנכס ובהתאם לכללי בנייה מקובלים.</p>	<p>המלצה</p>
<p>זאת בהתאם לתקן הישראלי ת"י 4422/2 סעיף 3.3.7.5: "השיפוע בכיוון מישור עובי הקיר, מתחילת הבליטה הפנימית ועד לפנים החיצוניות של ציפוי הקיר יהיה 2% לפחות"</p>	<p>תקן</p>
<p>1,000 ש"ח (מחיר ליחידה: 1,000 ש"ח, כמות: 1 קומפ')</p>	<p>מחיר</p>

3.3.7.5 שיפועים במלבן למניעת הצטברות מים
 השיפוע בכיוון מישור עובי הקיר, מתחילת הבליטה הפנימית ועד לפנים החיצוניות של ציפוי הקיר, יהיה 2% לפחות.

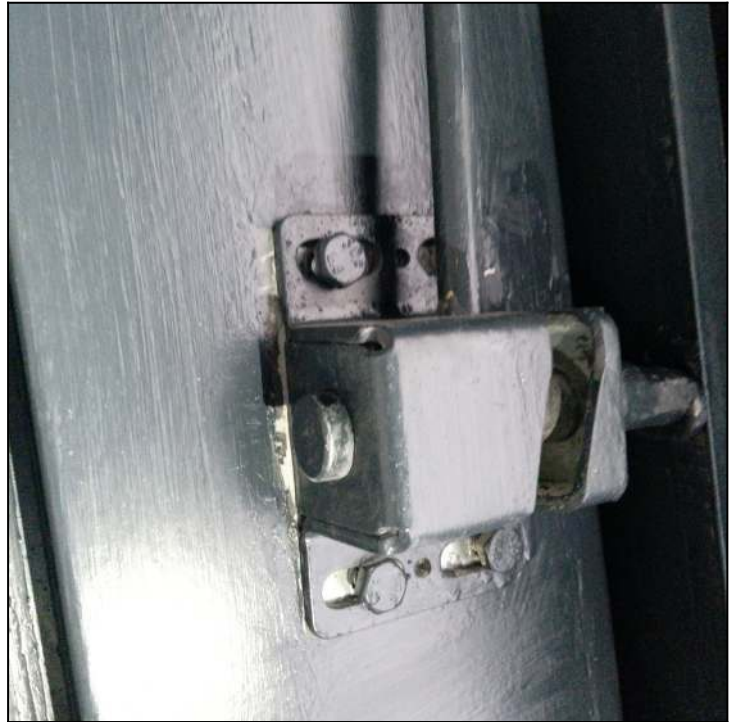
9.5 ממצא	חלון הדף: ידיות נעילה לא מחוברות למסגרת
המלצה	יש לתקן ולקבל אישור פקע"ר לתקינות החלון
מחיר	400 ש"ח (מחיר ליחידה: 400 ש"ח, כמות: 1 קומפ')

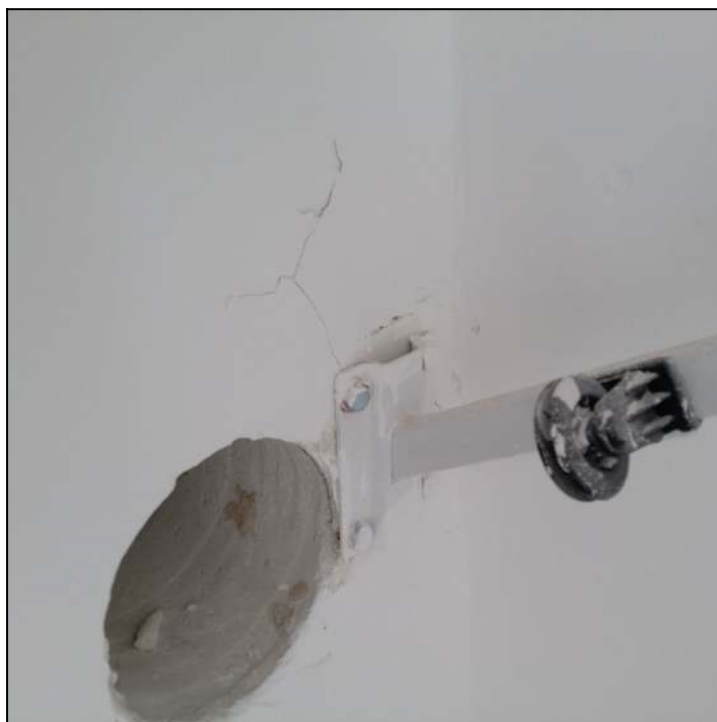
מתלה כביסה דירתי מתנודד, מהווה מפגע בטיחותי חמור.	10.1 ממצא
יש לקבעו בצורה בטיחותית ותיקנית לפי פרט מהנדס/אדריכל	המלצה
250 ש"ח (מחיר ליחידה: 250 ש"ח, כמות: 1 קומפ')	מחיר

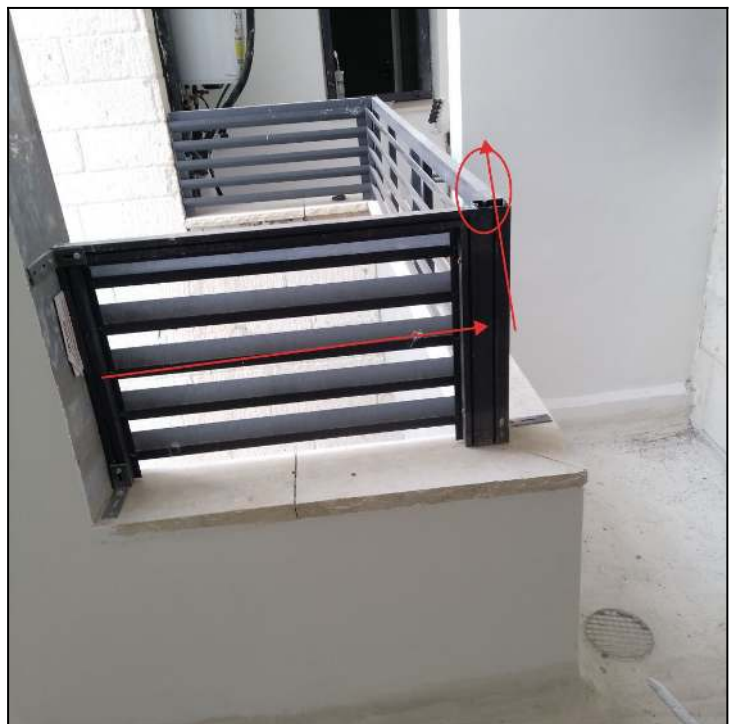
<p>חסר רכיב אופקי להגנה מפני נפילה במסתור הכביסה חסר מכסה לעמוד המסתור</p>	<p>10.2 ממצא</p>
<p>יש להשלים בהתאם לדרישות ת"י 5100</p>	<p>המלצה</p>
<p>זאת בהתאם לדרישות ת"י 5100 : סעיף 3.2.2.1: " אם המרווח בין קצה משטח הדריכה לבין המסתור אינו גדול מ10 ס"מ, יכלול המסתור רכיב אופקי בהתאם למתואר בסעיף 3.2.2.2, הרכיב האופקי יימצא לכל אורך המסתור. אם המרווח בין קצה משטח הדריכה לבין המסתור גדול מ10 ס"מ, יש להציב בקצה משטח הדריכה מעקה המתאים לדרישות התקן הישראלי ת"י 1142"</p> <p>סעיף 3.2.2.2: " במסתור הכולל רכיב אופקי, גובה הרכיב האופקי מפני משטח הדריכה הסמוך למסתור לא יהיה קטן מ90 ס"מ ולא יהיה גדול מ120 ס"מ. אין צורך ברכיב אופקי במסתור המכסה את כל המרווח שבין משטחי דריכה קומתיים ועומד בעומסים המפורטים בסעיף 3.2.2.3 ב "</p>	<p>תקן</p>
<p>1,500 ₪ (מחיר ליחידה: 1,500 ₪, כמות: 1 קומפ')</p>	<p>מחיר</p>

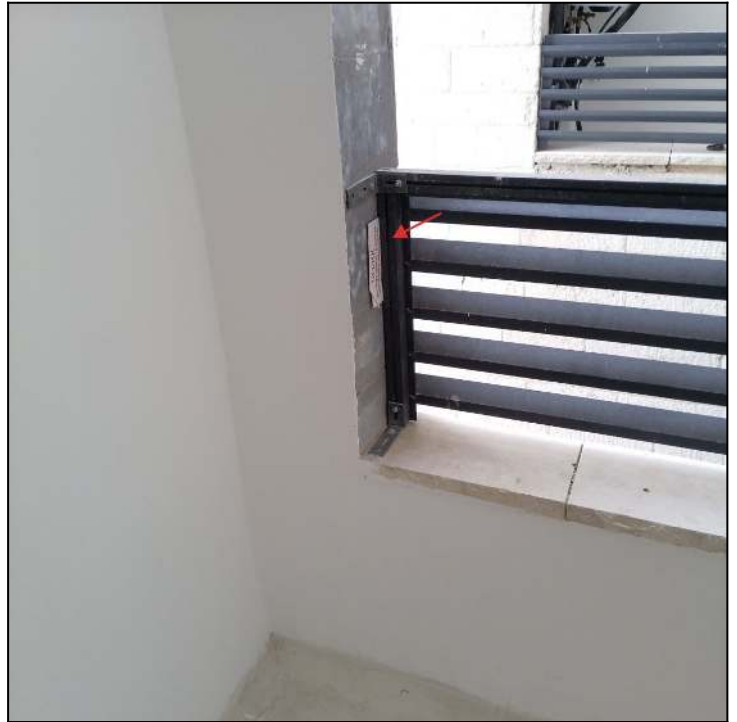
מסתור כביסה - שלט אזהרה רופף על גבי מסתור הכביסה למניעת שימוש מסתור בתור מעקה בטיחות	10.3 ממצא
יש להתקין בצורה מקצועית	המלצה
[תקן 5100 סעיף 2.1.3]	תקן

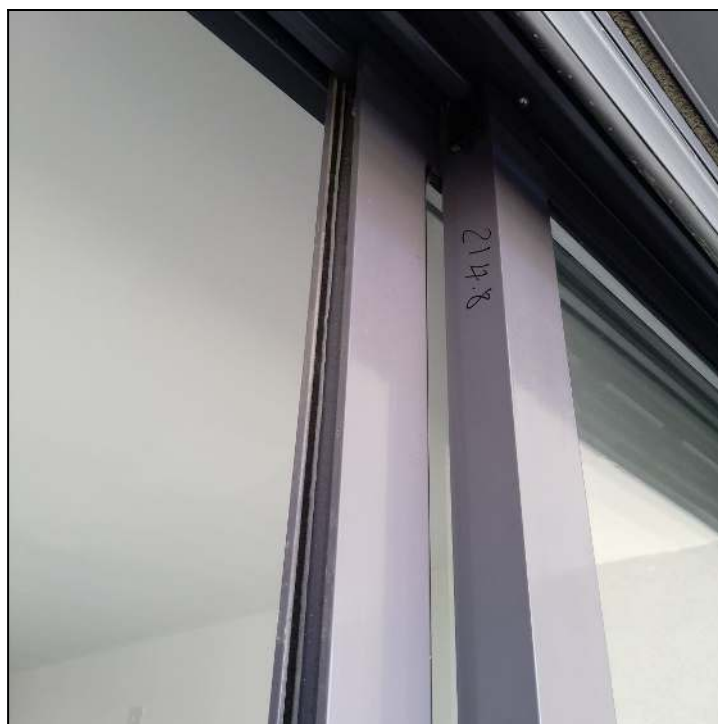
לא הורכבו בולמים בכנפיי הויטרינה בולמי כנפיים מותקנים בדופן הכנף בחלקו החיצוני ומטרתם מניעת התחככות הכנפיים אחת בשניה ובנוסף מניעת פגיעה באצבעות בעת פתיחת הכנף.	11.1 ממצא
יש להשלים	המלצה
250 ש"ח (מחיר ליחידה: 250 ש"ח, כמות: 1 קומפ')	מחיר

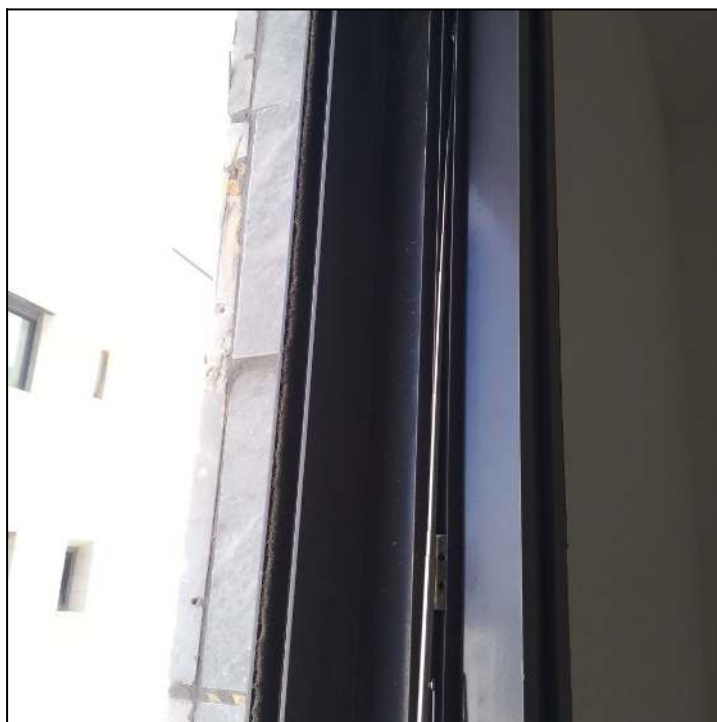
<p>11.4 ממצא הותקנו ברגים רגילים מחלידים או מתמגנטים</p>
	<p>המלצה יש להתקין ברגי נירוסטה</p>
<p>תקן</p>	<p>זאת בניגוד לת"י 1068/1 סעיף 204.2.1: "האבזרים בחלון יהיו עשויים אלומיניום, זמק, פלסטיק, פלדה בלתי מחלידה או פלדה מטופלת נגד חלודה או כל חומר אחר שאינו מחליד, שאינו מזיק לחלון ושאינו מתקלקל במגע איתו" סעיף 204.2.3: "הברגים יהיו עשויים פלדה בלתי מחלידה לא מגנטית"</p>
	<p>מחיר 300 ש"ח (מחיר ליחידה: 300 ש"ח, כמות: 1 קומפ')</p>

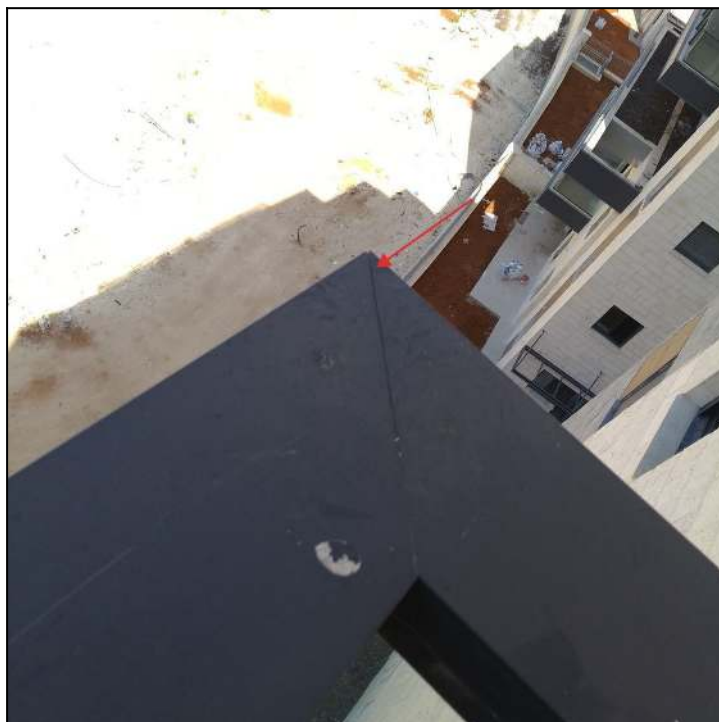
11.6 ממצא	מעקה: גרונג לא מותאם, כתוצאה מחוסר דיוק בהתקנה
המלצה	יש לפרק ולבצע מחדש עם חיבור תקין
תקן	זאת בהתאם לת"י 1068 חלק 2, חלק ב': פרופילים חיבורים וגימורים.
מחיר	300 ש"ח (מחיר ליחידה: 300 ש"ח, כמות: 1 קומפ')

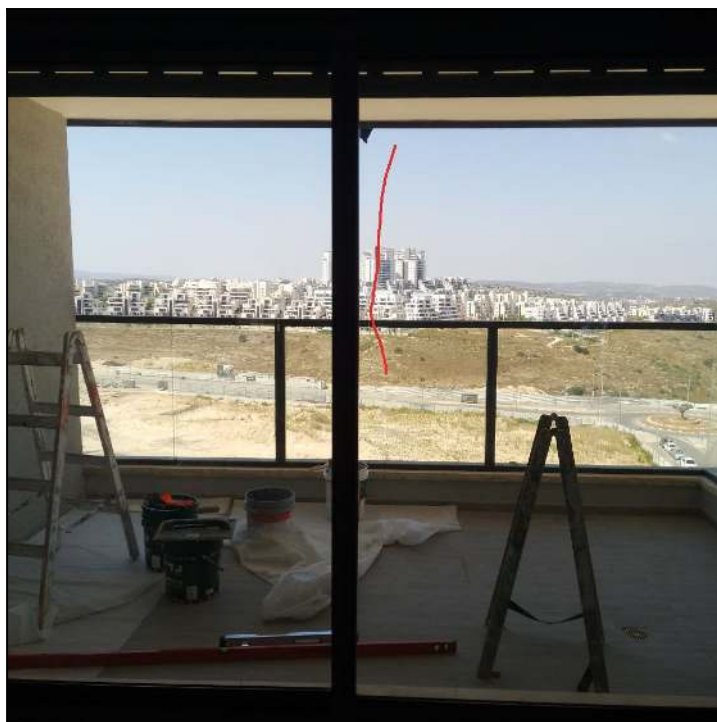
12.1 ממצא	אותרו שריטות בזכוכית (פגם לינארי)
הערה	בוצעה בדיקה במרחק 2 מ' מהלוח כאשר פני הבודק כלפי מרכז הלוח ובזווית 90 מעלות ממנו.
המלצה	יש להחליף
תקן	זאת בהתאם לת"י 938 חלק 2.4 על כל סעיפיו.
מחיר	2,000 ש"ח (מחיר ליחידה: 2,000 ש"ח, כמות: 1 קומפ')
