חוות דעת הנדסית - בדק בית

סוג הנכס: דירת מגורים, 5 חדרים בקומה 2

בדיקה במעמד: פרוטוקול טרום מסירה

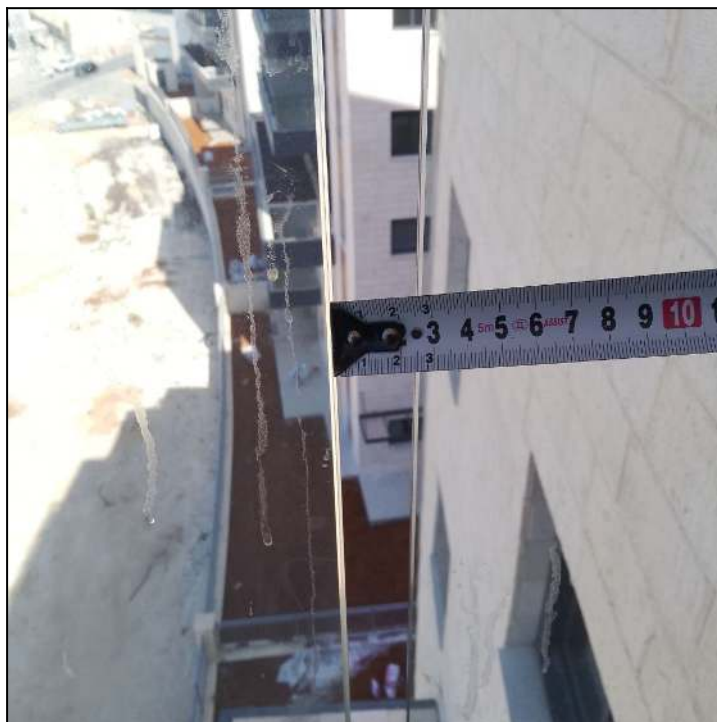
מעקה: מרווחים לא אחידים בין לוחות הזכוכית, מהווה פגם אסתטי	12.3 ממצא
מרפסת שמש	מיקום
יש להרכיב בצורה מקצועית	המלצה
350 ש" (מחיר ליחידה: 350 ש" , כמות: 1 קומפ')	מחיר

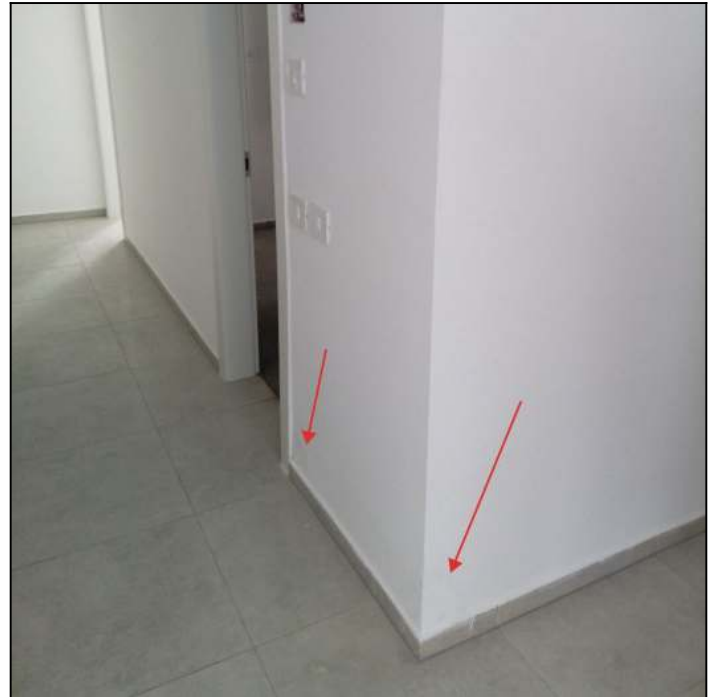
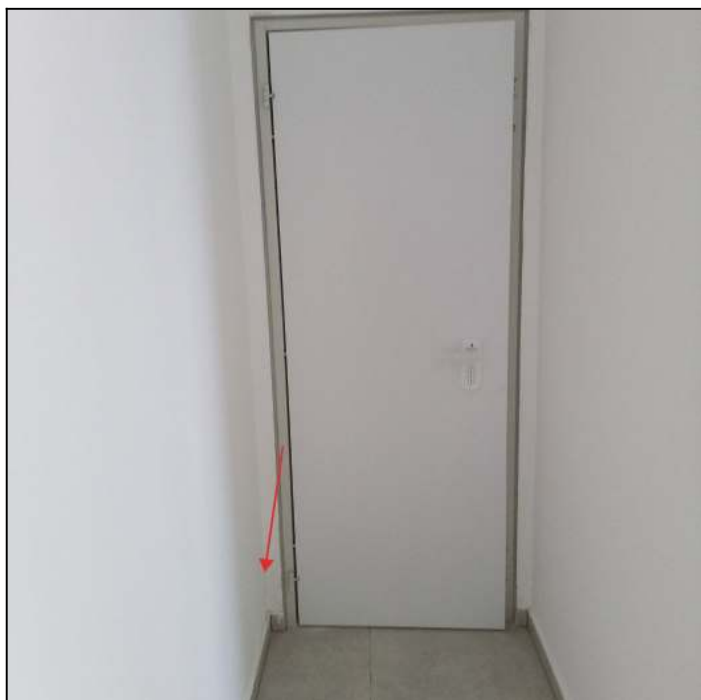
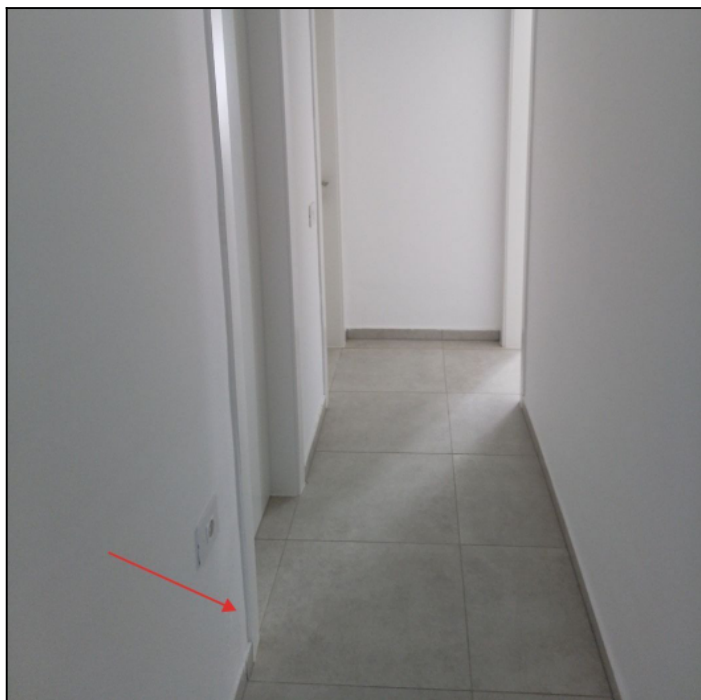
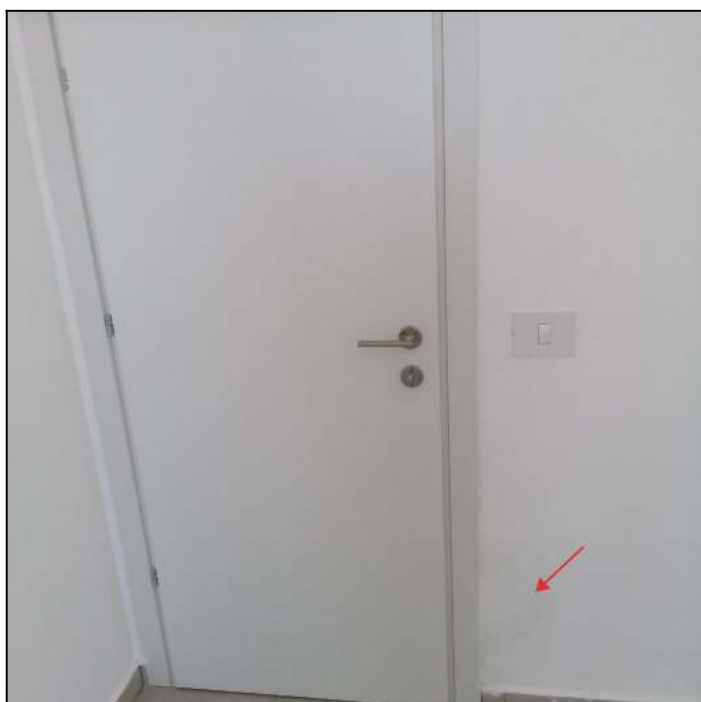
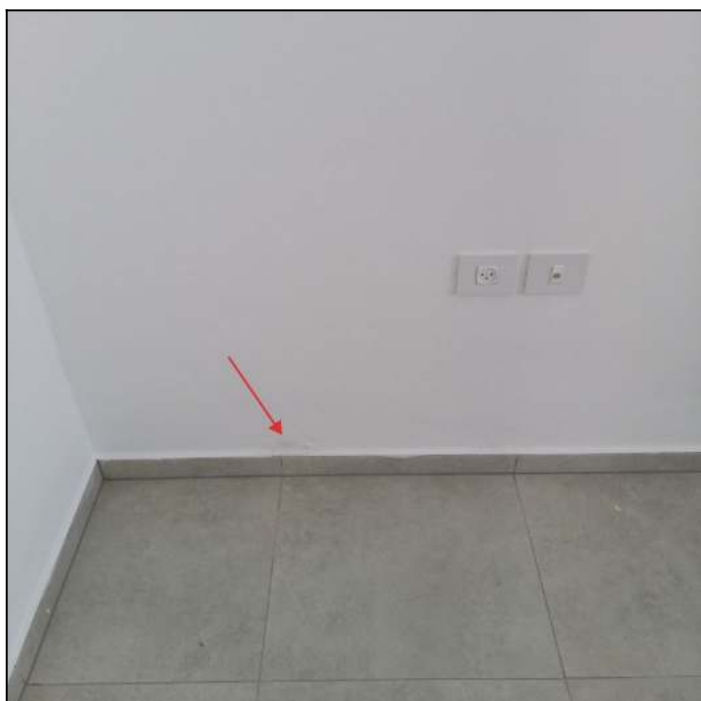
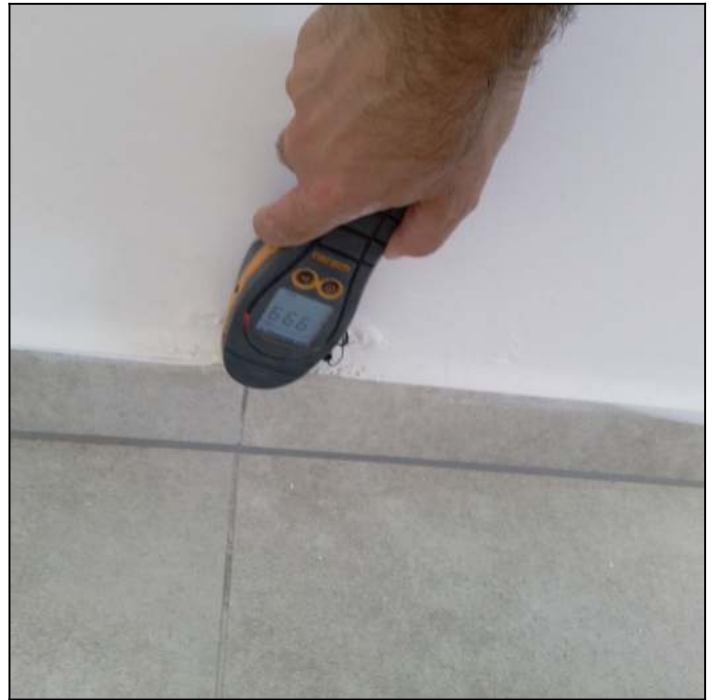
<p>13.1 ממצא</p> <p>רטיבות קפילרית: נראו כתמי רטיבות ונמדד ערך גבוה ע"י מד לחות בקירות. הדבר מעיד על רטיבות פעילה.</p>
<p>המלצה</p> <p>יש לבצע איתור מוקד הרטיבות ע"י מאתר רטיבות מוסמך ולתקן עפ"י הנחיותיו. יש לפרק אריחים במספר מוקדים ולבצע בדיקה ע"י מעבדה מוסמכת לתכולת רטיבות המצע. במידה וקיימת רטיבות שמעל לדרישות התקן יש לבצע ייבוש המצע ע"י ייבשנים או לפרק כלל הריצוף ולהחליף שכבת מצע רטובה.</p>
<p>תקן</p> <p>זאת בניגוד לנדרש בתקנות התכנון והבניה, בקשה להיתר, תנאיו ואגרות 1970, סעיף 5.32: "קירותיו החיצוניים של בניין ותוכנו וייבנו באופן המונע חדירת מים ורטיבות לתוכו מבחוץ"</p>

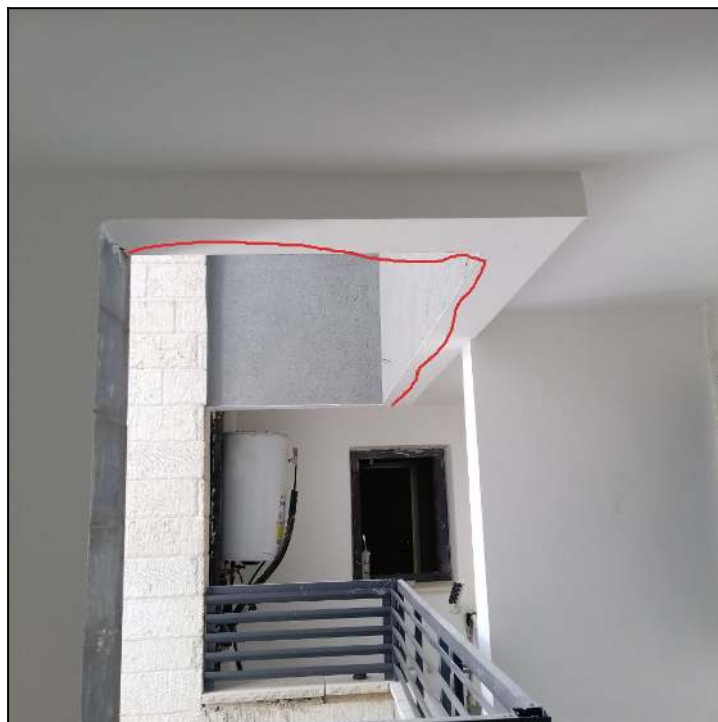
13.2 ממצא	חסר אף מים ביציקות בולטות
מיקום	מסתור כביסה
המלצה	יש לחרוץ בדיסק בכדי לקבל אפים לניקוז אנכי תקין ולמנוע חדירת המים לקירות.
מחיר	400 ש"ח (מחיר ליחידה: 400 ש"ח, כמות: 1 קומפ')

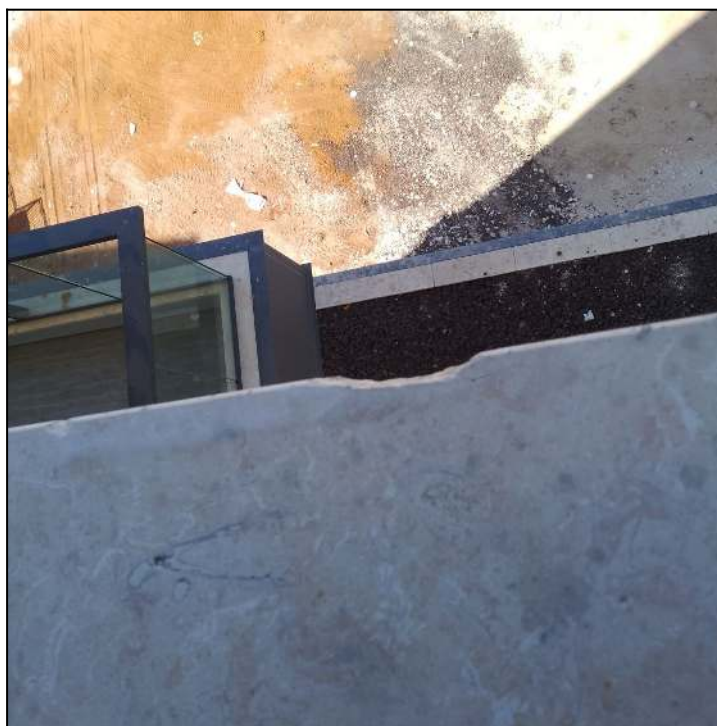
<p>14.2 ממצא</p> <p>אדן חלון: בלוחות האבן אותרו פגמים כגון שברים, סדקים וחורים</p>	
<p>מיקום</p> <p>מטבח</p>	
<p>המלצה</p> <p>יש לבצע תיקון מקומי בעזרת חומר על בסיס אפוקסי ובגוון התואם לאבן תוך ביצוע ליטוש בגמר התיקון.</p>	
<p>תקן</p> <p>ת"י 2378 חלק 1: סעיף 3.2.1: "האבן תהיה שלמה, בת קיימה וללא סדקים (הגדרה 1.3.3) או פגמים אחרים העלולים להשפיע על הקיים שלה, על חוזקה ועל המראה שלה. ניתן לתקן את האבן תיקונים קלים, בתנאי שאושרו מבחינה הנדסית ומבחינה אדריכלית" הגדרה 1.3.3: "סדק-מישור הפרדה מלאכותי או טבעי באבן, שרוחבו גדול מ-0.2 מ"מ, או שאורכו גדול מרבע ממידת הצלע הקצרה של האבן, והמגיע לשפת האבן"</p>	
<p>מחיר</p> <p>300 ש"ח (מחיר ליחידה: 300 ש"ח, כמות: 1 קומפ')</p>

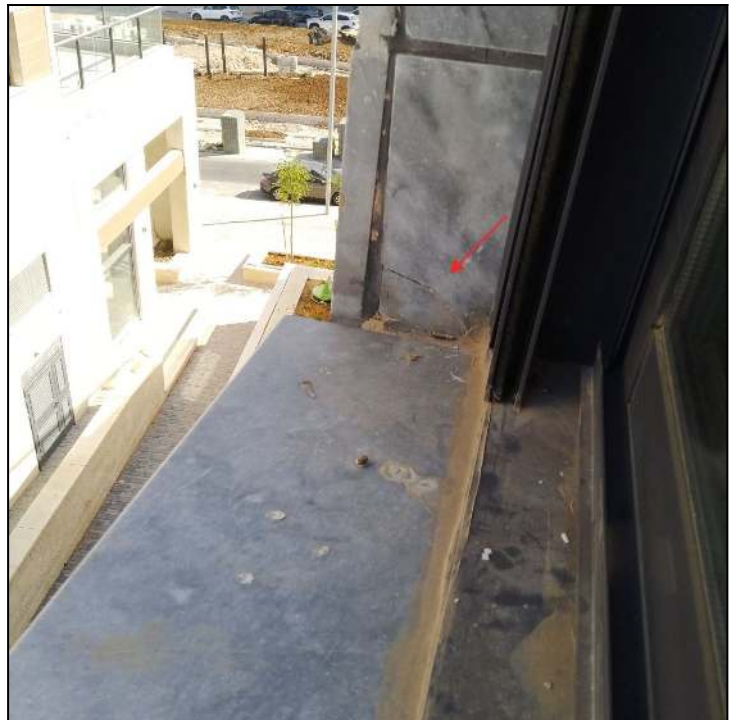
14.4 ממצא	נמצאו פגמים באבן (שברים/סדקים/כתמים)
מיקום	חדר שינה הורים
המלצה	להחליף אבן פגומה באבן חדשה תיקנית מאותו ספק וסוג גוון
תקן	ת"י 2378/1 הגדרה 1.3.3: "סדק- מישור הפרדה מלאכותי או טבעי באבן, שרוחבו גדול מ"מ 0.2 או שאורכו גדול מרבע ממידת הצלע הקצרה של האבן, ומגיע לשפת האבן"
מחיר	500₪ (מחיר ליחידה: 500₪, כמות: 1 קומפ')

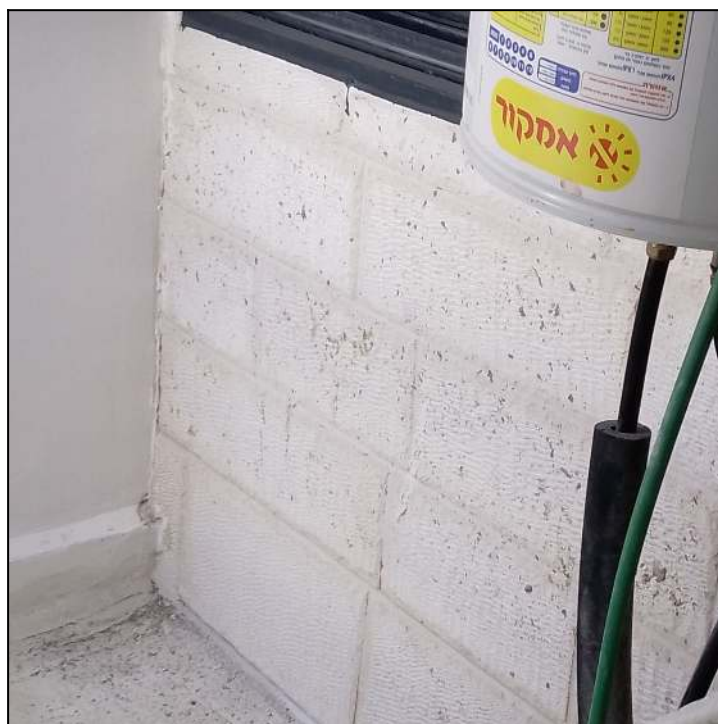
14.5 ממצא	חיפוי אבן משופע חומרי בניין
מיקום	מסתור כביסה
המלצה	ניקיון ע"י מכונת שטיפה בלחץ מים גבוה
מחיר	200 ש"ח (מחיר ליחידה: 200 ש"ח, כמות: 1 קומפ')

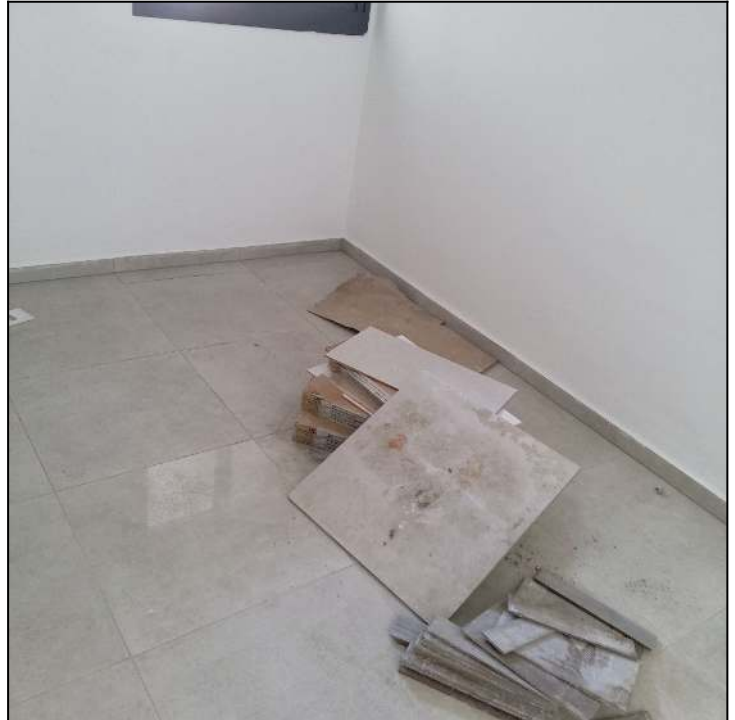
ריצוף - יש לוודא במעמד קבלת המפתח כי קיימים כמות ספייר מקובלת של 3-5 אחוז של אריחי ריצוף וקרמיקה לצורך תיקונים עתידיים של הדיירים	18.2 ממצא
תקן 1555 חלק 3 סעיפים: 2.2.11 וסעיף 2	תקן
