חוות דעת הנדסית - שטחים משותפים

כתובת: XXX

סוג הנכס: בניין מגורים הכולל: קומת מרתף, קומת כניסה, 5 קומות טיפוסיות, קומת פנטהאוז, קומת גג+גג עליון
הנכס כולל: גג מבנה, גג עליון, חדר מדרגות 1, מבואות קומתיות, חניה, מחסנים, חדר חשמל, חדר שנאים, חדר משאבות, מאגר מים, חדר מונים, אזור אופניים, מערכות טכניות משותפות, 2 מעליות, חדר דיירים, חדר עגלות,

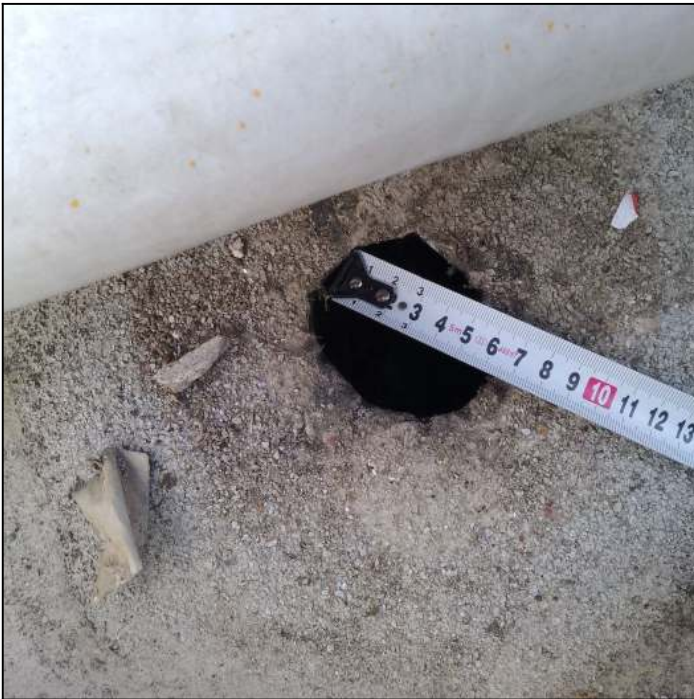
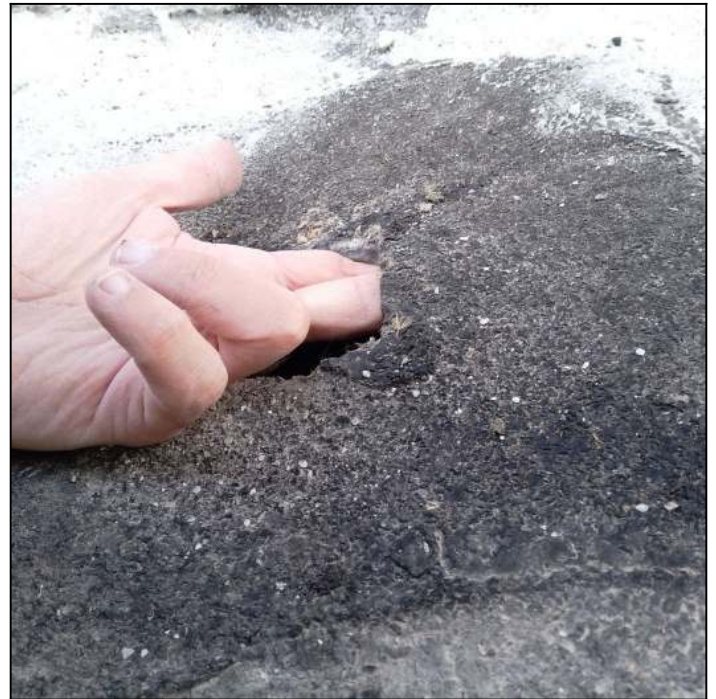
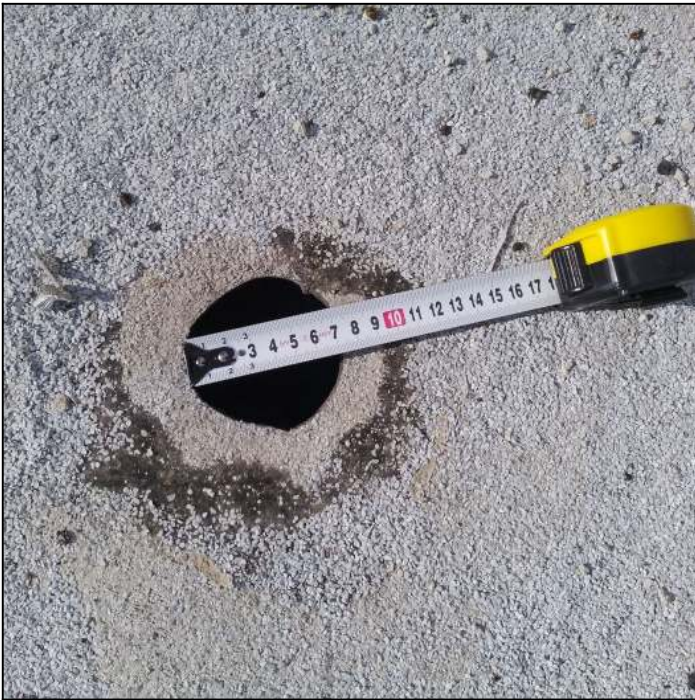
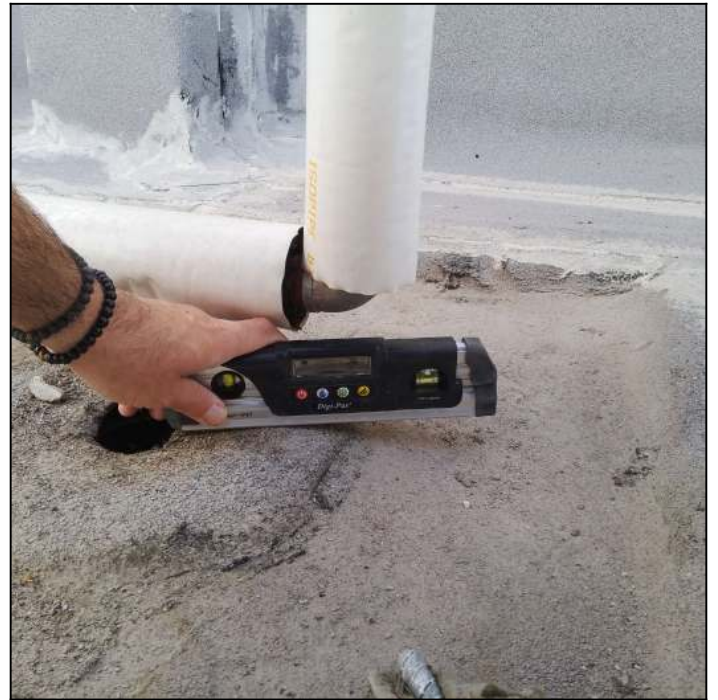
<p>1. בועות אוויר תחת יריעות ביטומיות. שיעור הדבקה קטן מהנדרש בתקן. 2. פתחי ניקוז גבוהים מהמשטח, יגרום להיקוות מים בגג 3. קוטר פתחי ניקוז לא תקין: קטן מ110 מ"מ</p>	1.1 ממצא
	קטגוריה איטום גג/יריעות ביטומניות
<p>יש לבצע בדיקת מכון התקנים לשיעור ההדבקה, במידה ולא תקני יש לפרק ולבצע בצורה מקצועית. זאת בניגוד לת"י 1752/2 סעיף 4.1.2.1 "בהתקנה בריתוך מלא, שיעור ההדבקה כתוצאה מהריתוך יהיה כלהלן: על תשתית מבטון רגיל ועל תשתית מבטון קל-לפחות 80% משטח היריעה על מצע ביטומני(כגון:יריעה נוספת, או שכבת ביטומן המושמת על יריעה בעת חורים כחלק משכבת החציצה)-לפחות 95% משטח היריעה"</p>	המלצה
	מחיר 52,500 ש"ח (מחיר ליחידה: 150 ש"ח, כמות: 350 מ"ר)

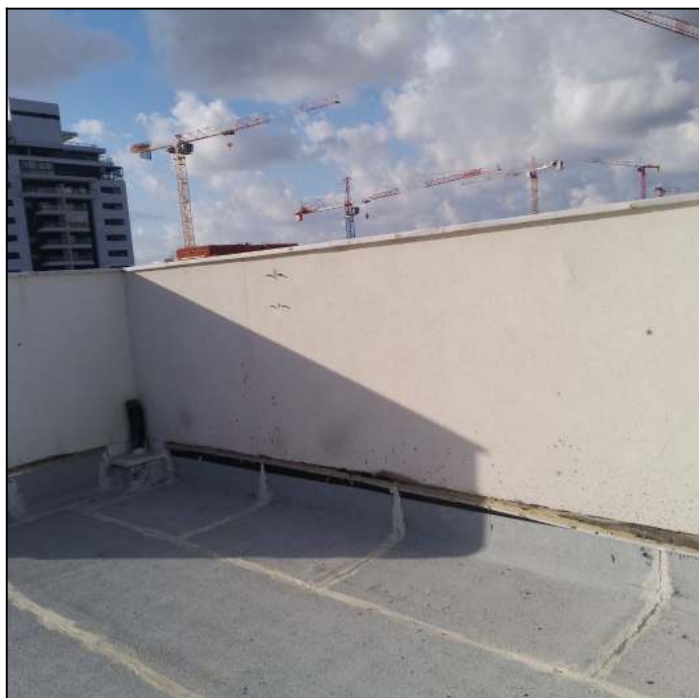
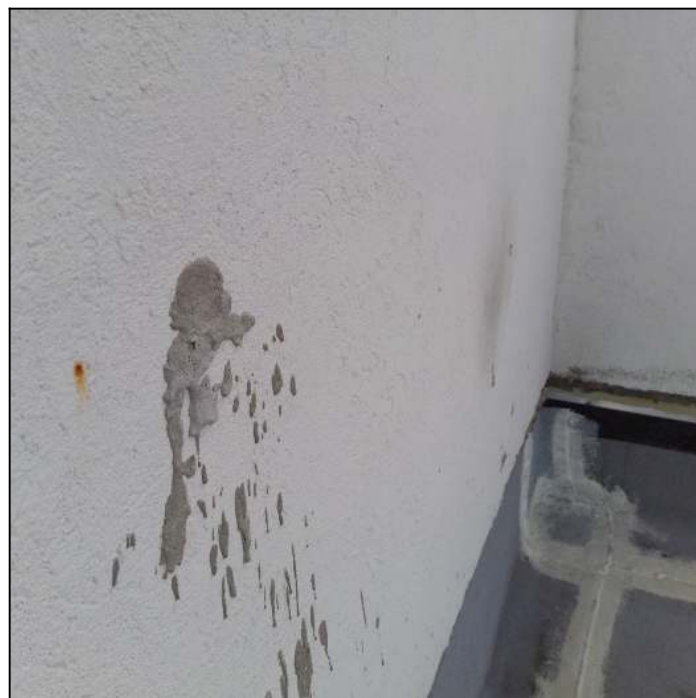
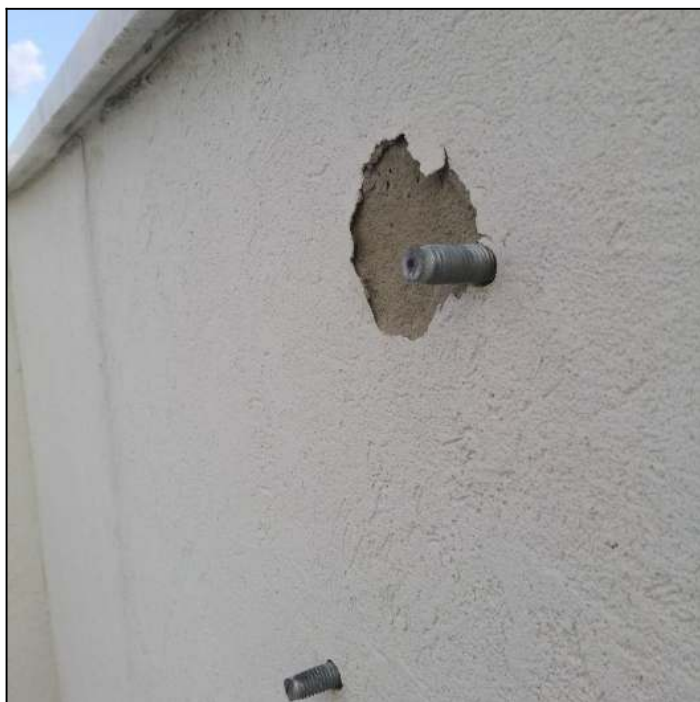
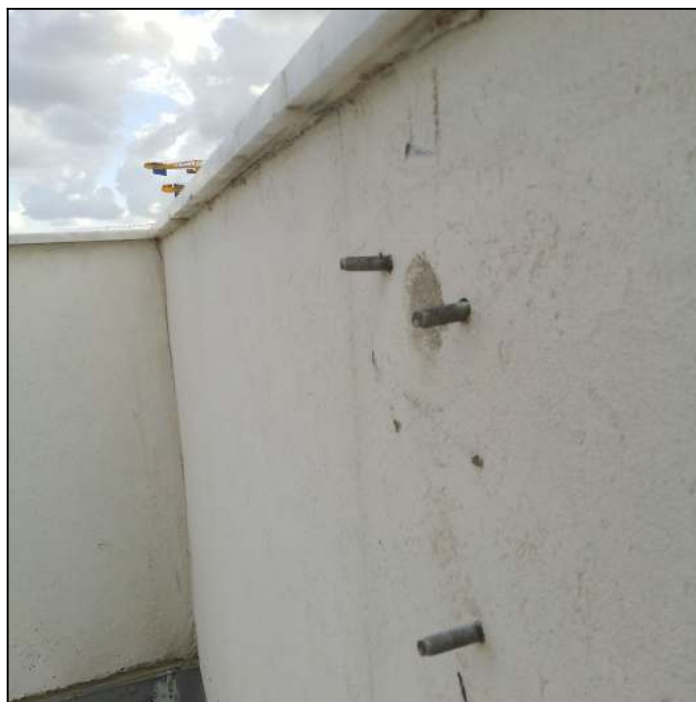
1.2 ממצא	טיח וצבע מתקלפים, סדקים בטיח וברגים במקומות פזורים
קטגוריה	עבודות טיח וצבע
המלצה	<p>1. נדרש להסיר טיח פגום, לבצע מחדש בצורה מקצועית וכן לחדש צביעה.</p> <p>2. הסרת ברגים</p> <p>3. באזורים הסדוקים יש לחרוץ מחדש את אזור הסדק ולתקן על פי דרישות התקן (מומלץ - לפתוח את הסדק עד רוחב 1-2 ס"מ, לנקות וליישם קלסימו, לאחר מכן לשייף למרוח חומר מקשר (פריימר) ולצבוע מחדש)</p>
תקן	[תקן 1920 חלק 2 סעיף 6.2 וסעיף 6.3]
מחיר	7,000 ₪ (מחיר ליחידה: 7,000 ₪, כמות: 1 קומפ')

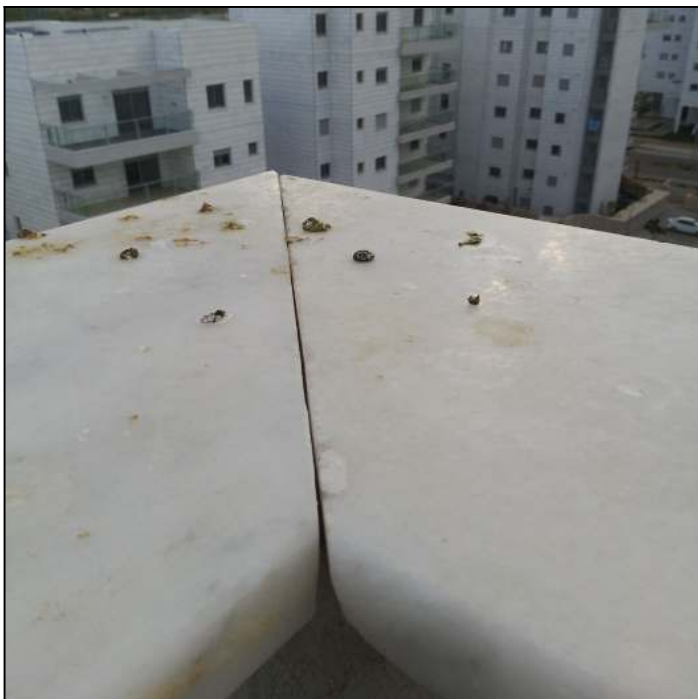
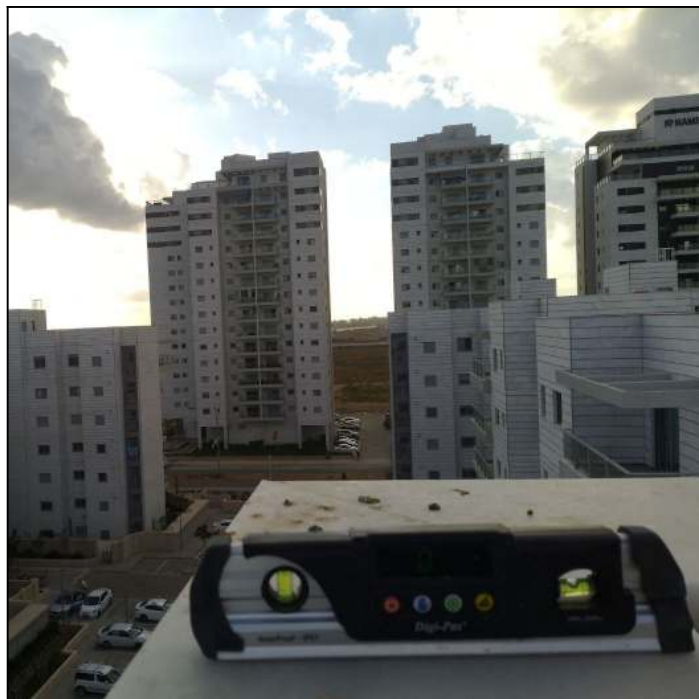
<p>נדבכי ראש מעקה: 1. בוצעו בשיפוע לא תקין, נדרש שיפוע כלפי פנים הגג 2. לא בוצע קיבוע מכני ע"י ברגים בנדבכי ראש 3. לא בוצע איטום</p>	1.3 ממצא
	<p>חיפוי אבן טבעית</p>	קטגוריה
	<p>יש לפרק את לוחות האבן ולבצע בשיפוע תקני כלפי פנים המבנה.</p>	המלצה
	<p>זאת בניגוד לתקנות התכנון והבניה (בקשה להיתר, תנאיו ואגרות) תש"ל-1790: נדבך ראש 5.36 (א) קיר הנמשך והעולה מעל פני גג יכוסה בנדבך ראש שמשטחו העליון יהיה משופע כלפי הגג. (ב) נדבך ראש יהיה עשוי מחומר מגן אשר ימנע חדירת מים ורטיבות לקיר.</p> <p>זאת בהתאם לת"י 2378/4 סעיף 4.5.2: "אבנים המודבקות על צידם התחתון של משטחים אופקיים (תקרות) יעוגנו אל הרקע על ידי בורג אחד לאבן שזה הצלע הארוכה תהיה עד 350 מ"מ ושני ברגים לאבן מעל מידה זו. אבנים המודבקות על צידם העליון של משטחים אופקיים (למשל כרכוב עליון או קופינג) יעוגנו אל הרקע על ידי בורג אחד לכל אבן. במקרה זה כל 3 מטר יהיה מישק התפשטות ביניים"</p>	תקן
	<p>13,500 ש"ח (מחיר ליחידה: 150 ש"ח, כמות: 90 מ"א)</p>	מחיר

נמדד 0.1% ככלפי חוץ

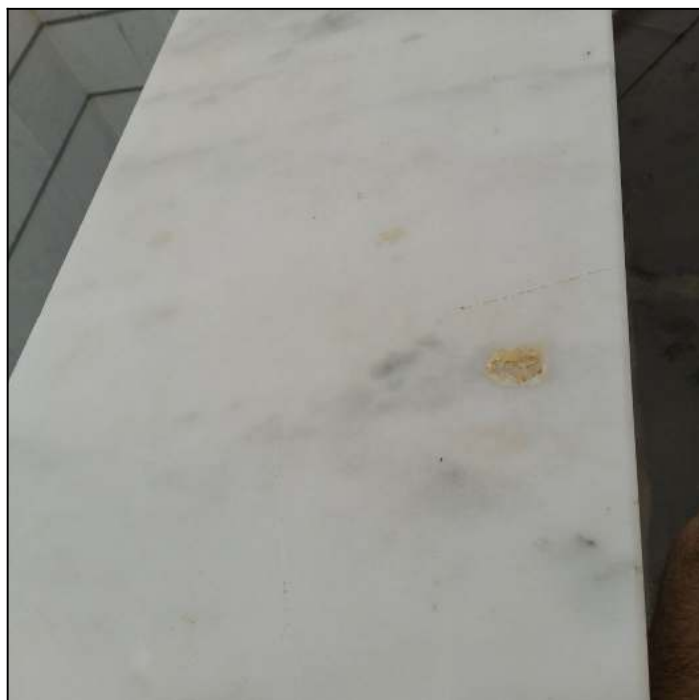
נמדד 0.45 כלפי חוץ

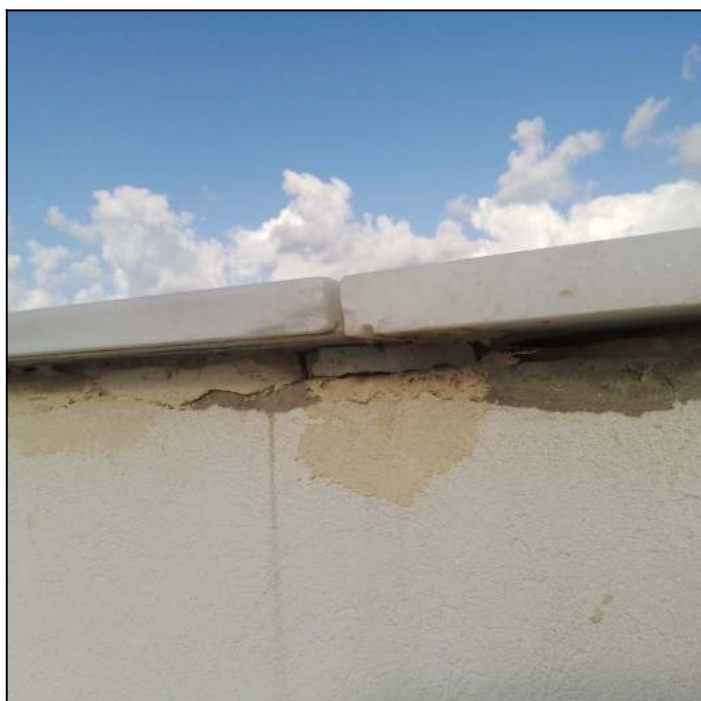
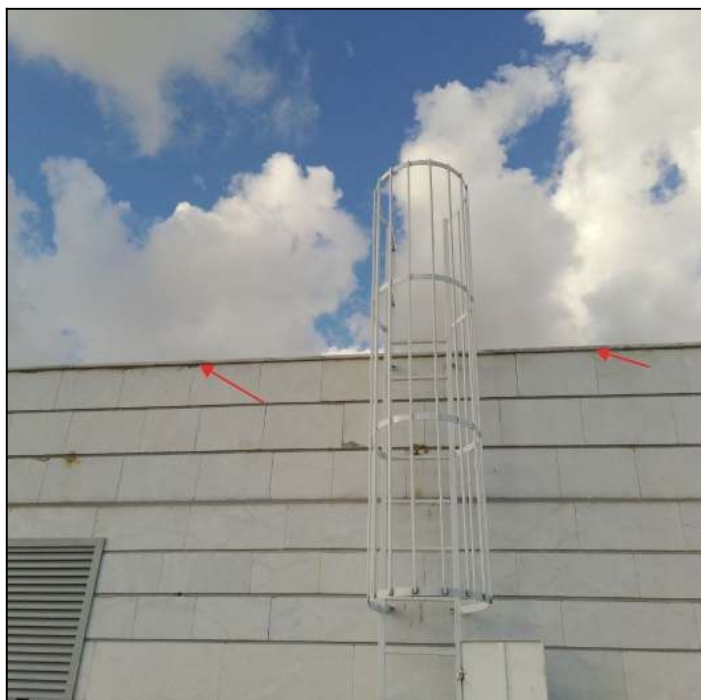
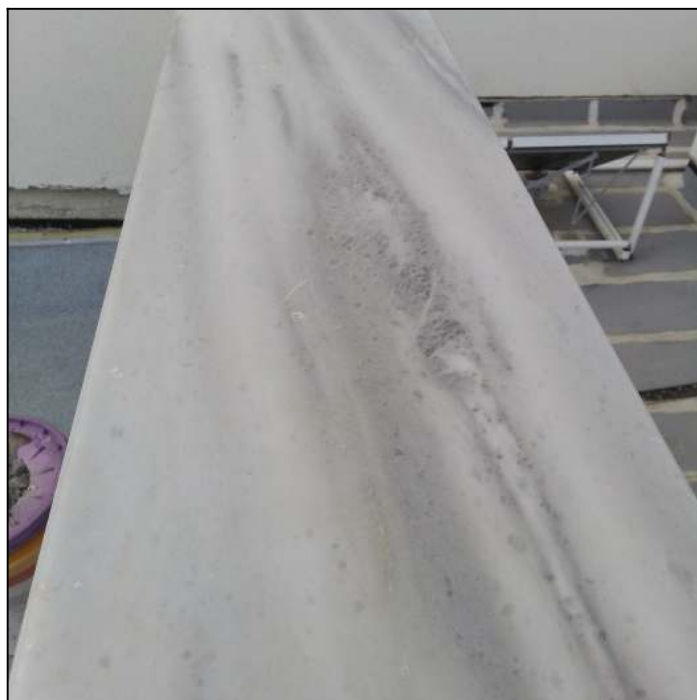
איטום חסר

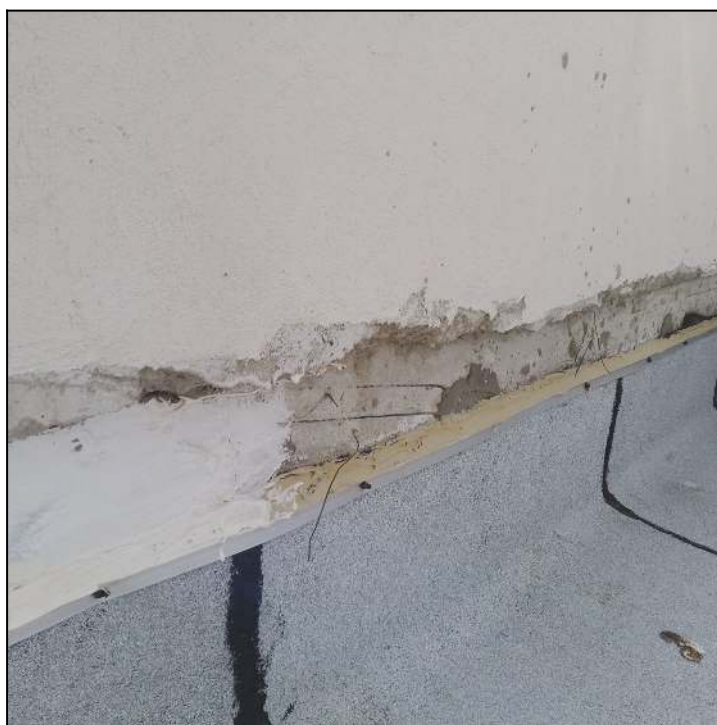
רצועת בטון לא אטומה בין היריעות הביטומניות לקיר	2.1 ממצא
עבודות איטום וליקויי רטיבות	קטגוריה
יש לאטום ע"י משחה ביטומנית	המלצה
500 ש"ח (מחיר ליחידה: 500 ש"ח, כמות: 1 קומפ')	מחיר

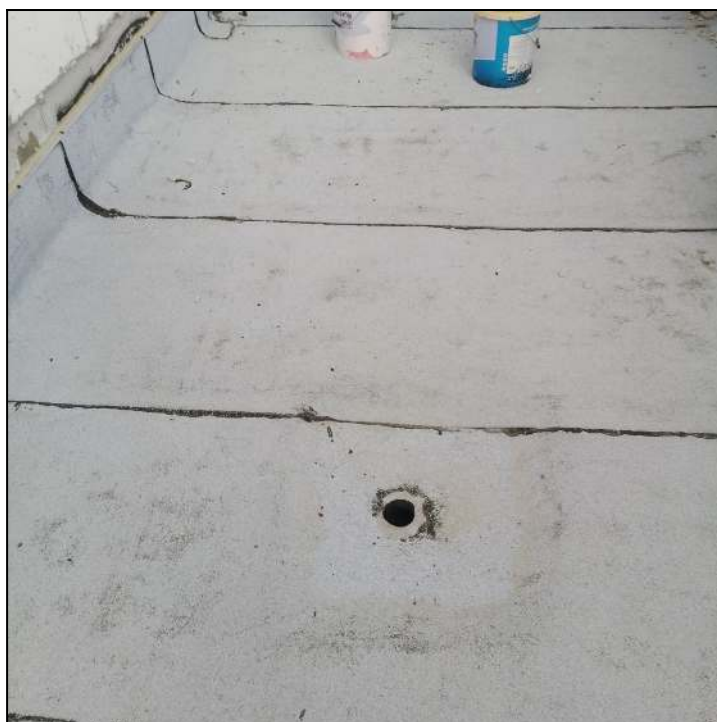
לא בוצעה הלבנה בחיבורים ובעיבודים בין היריעות הביטומניות.	2.2 ממצא
איטום גג/יריעות ביטומניות	קטגוריה
מתומחר בסעיף 1.1	הערה
יש לצבוע את התפרים בגג בצבע לבן עמיד קרינת UV	המלצה
זאת בהתאם לדרישת ת"י 1752/2, סעיף 5.2: "בגגות חשופים מוודאים שביטומן גלוי(בחיבורים, בעיבודים וכדומה) נצבע בצבע מהסוג המומלץ על ידי יצרן היריעות"	תקן

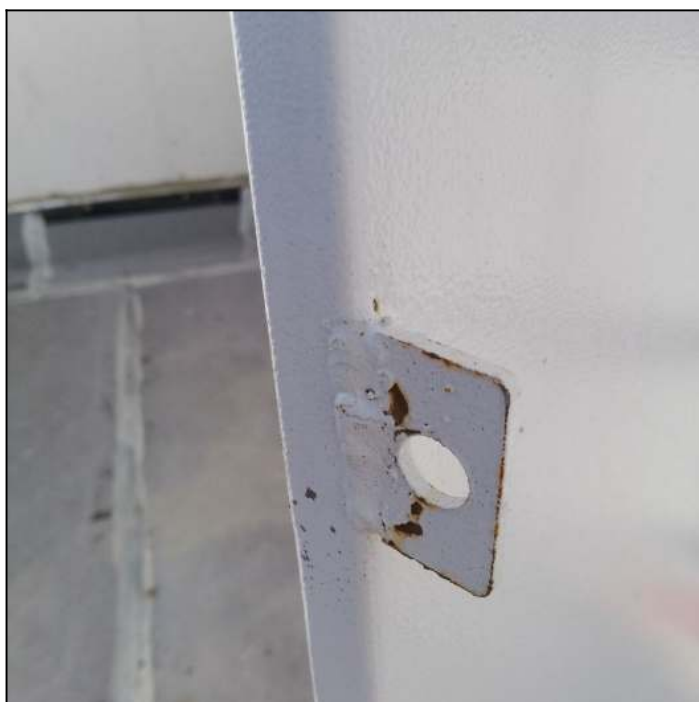
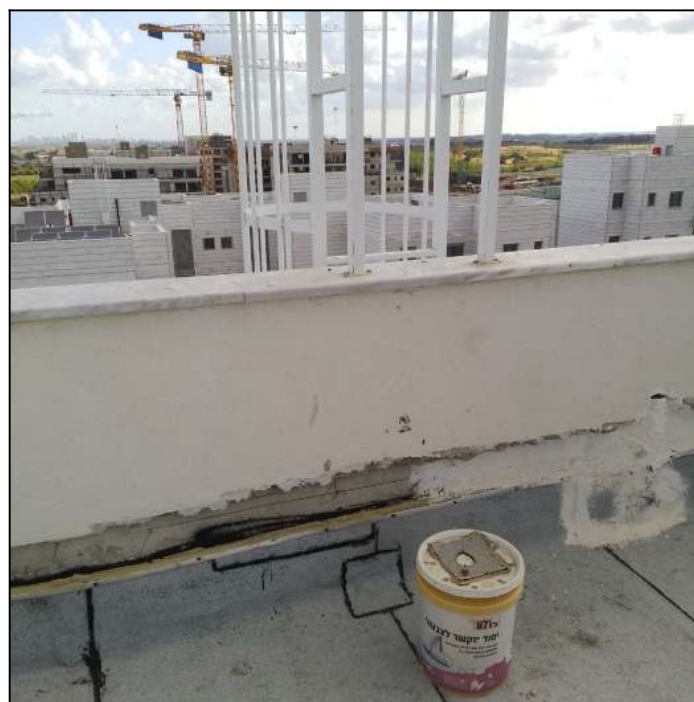
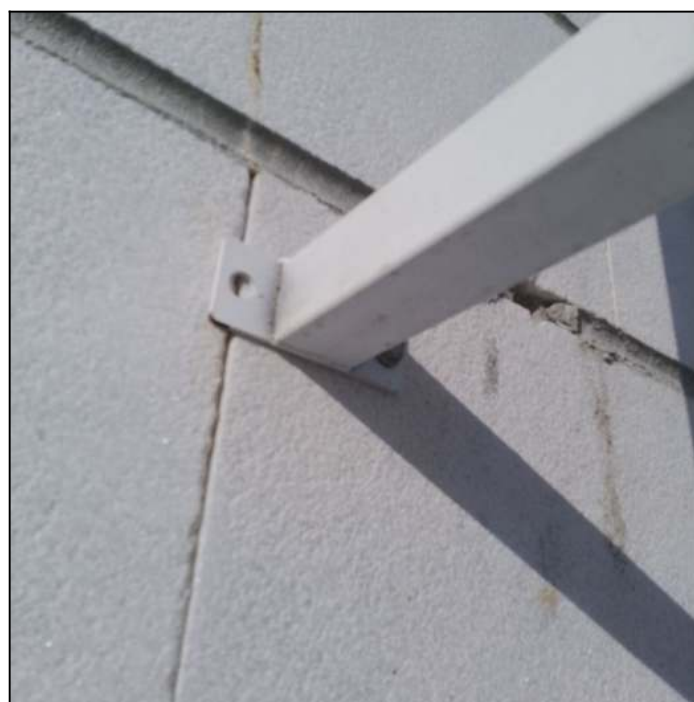
<p>2.3 ממצא</p> <p>1. סולם עליה לגג אינו מקובע לקיר 2. חסר סולם לירידה אל הגג</p>
	<p>קטגוריה</p> <p>מסגרות</p>
	<p>המלצה</p> <p>יש לקבע, להסיר שיירי חלודה. יש להשלים סולם לירידה לגג עליון.</p>
	<p>מחיר</p> <p>1,000 ש"ח (מחיר ליחידה: 1,000 ש"ח, כמות: 1 קומפ')</p>

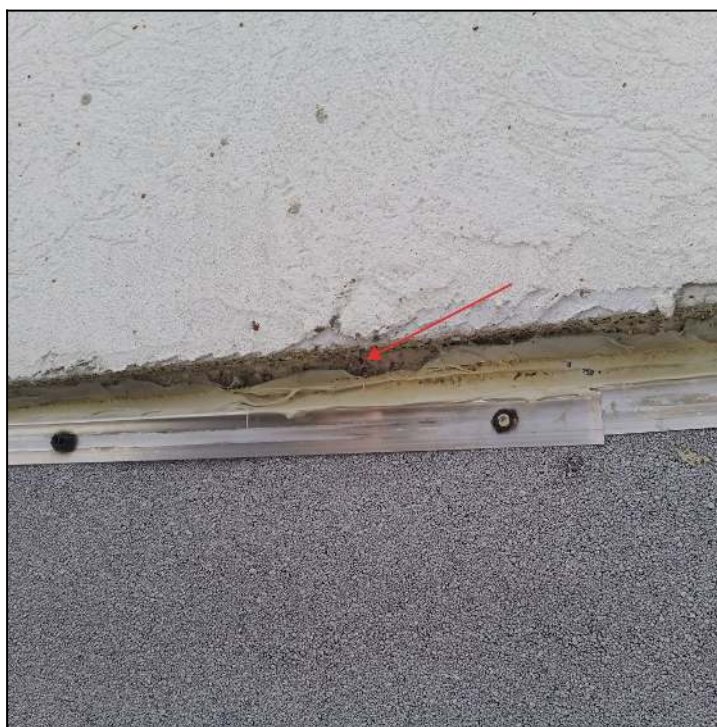
3.1 ממצא	חסר איטום לאורך יריעות ביטומניות
קטגוריה	עבודות איטום וליקויי רטיבות
הערה	מתומחר בסעיף 1.1
המלצה	יש לבצע איטום בחומר גמיש מסוג "סיקה סיל C" או שו"ע

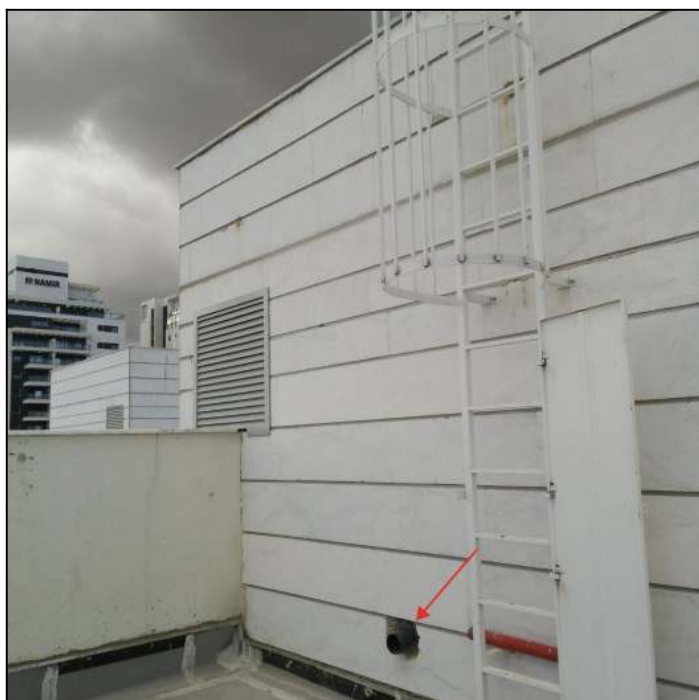
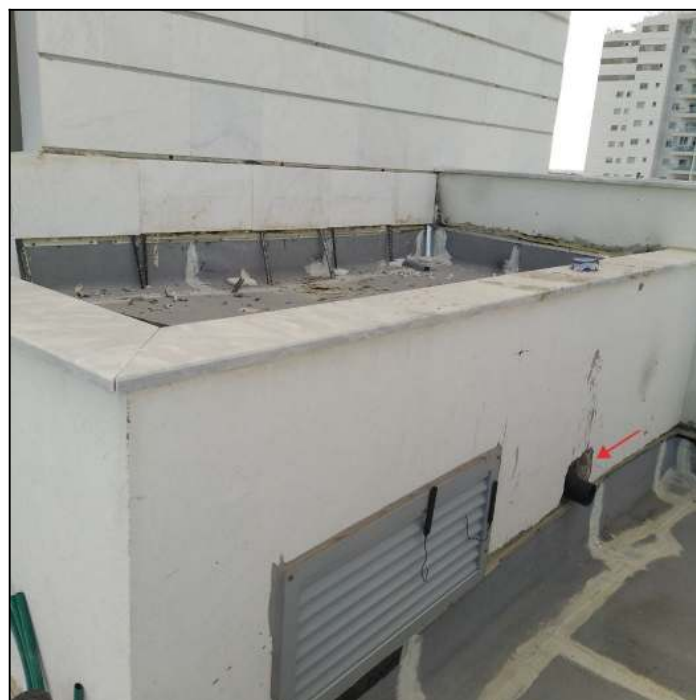
גג עליון מנוקז אל גג ראשי. מנוקזים ע"י אותה מערכת ניקוז, לא תקני.	3.2 ממצא
אינסטלציה - כללי	קטגוריה
התקנת מערכת נקזים נפרדת לגג העליון בהתאם להמלצת יועץ אינסטלציה.	המלצה
נוגד להל"ת, סעיף 7.3.7, ציטוט: כל גג הנמצא בבנין במפלס שונה, ינוקז בגישמה, נפרדת ממערכת הגישמות המנקזות שאר הגגות, למעט מקרים בהם אין כל סכנה של הצפת הגג הנמצא במיפול הנמוך ביותר"	תקן
15,000 ש"ח (מחיר ליחידה: 15,000 ש"ח, כמות: 1 קומפ')	מחיר

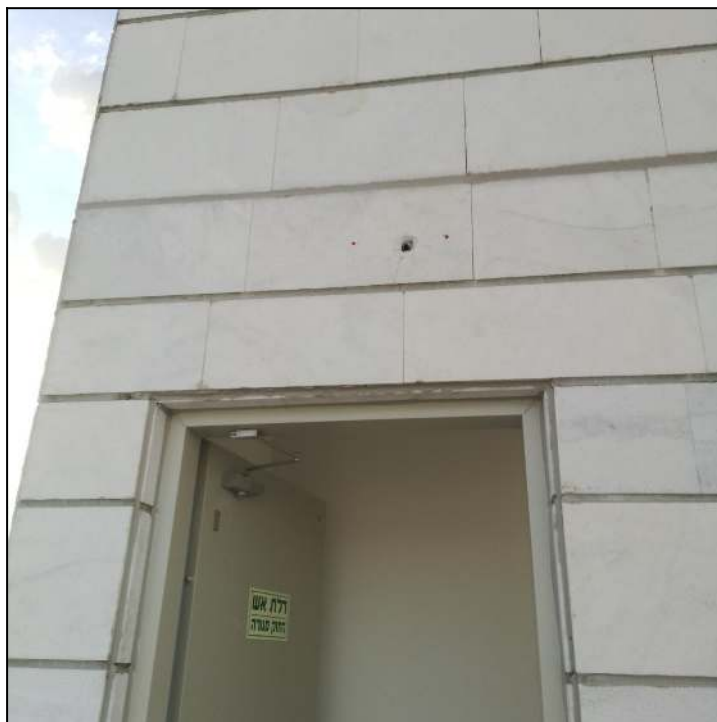
לא הורכב גוף תאורה	3.4 ממצא
אביזרי חשמל ותקשורת/בטיחות	קטגוריה
השלמה	המלצה
200 ש"ח (מחיר ליחידה: 200 ש"ח, כמות: 1 קומפ')	מחיר

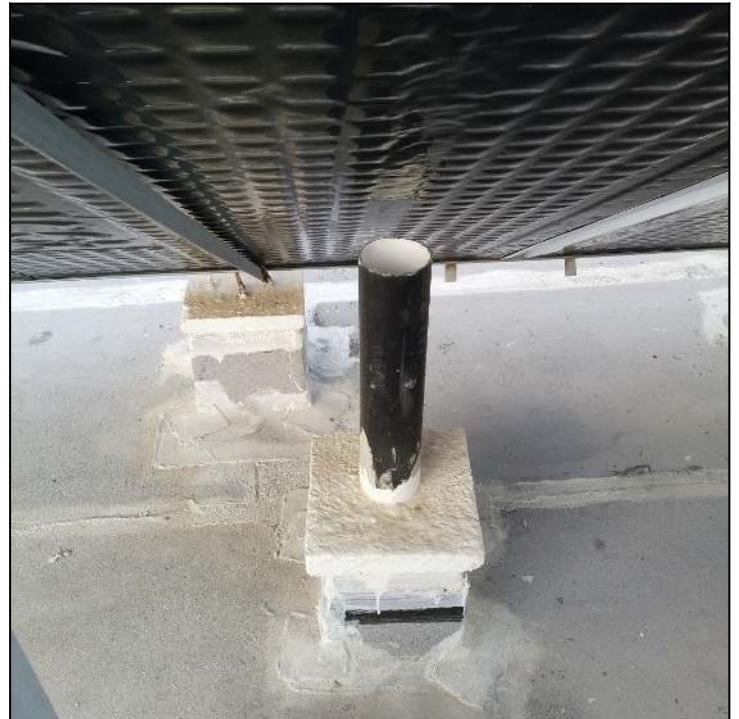
השלמת רשתות/מכסים של קופסאות ביקורת וניקוזים	3.5 ממצא
אינסטלציה - כללי	קטגוריה
יש להשלים התקנת רשתות/מכסים של קופסאות ביקורת וניקוזים באופן נשלף וללא בליטה ממפלס הריצוף	המלצה
[תקן 1205 חלק 6 פרק 6 סעיף 2.2]	תקן

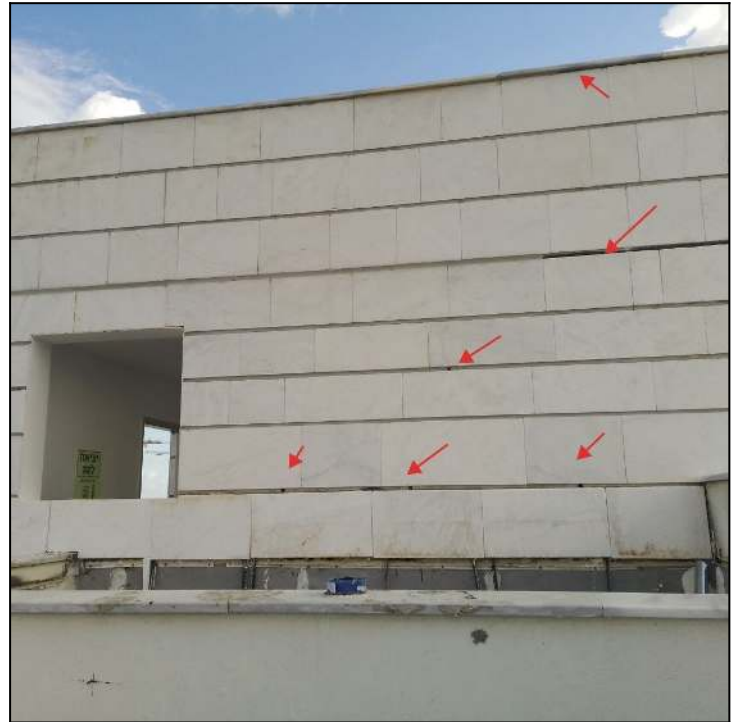
יש למלא כוחלה בין המישקים של החיפוי אבן החיצונית	3.6 ממצא
עבודות אבן טבעית	קטגוריה
לבצע תיקוני כוחלה ומילוי מישקים אופקיים	המלצה
350 ש" (מחיר ליחידה: 350 ש" כמות: 1 קומפ')	מחיר

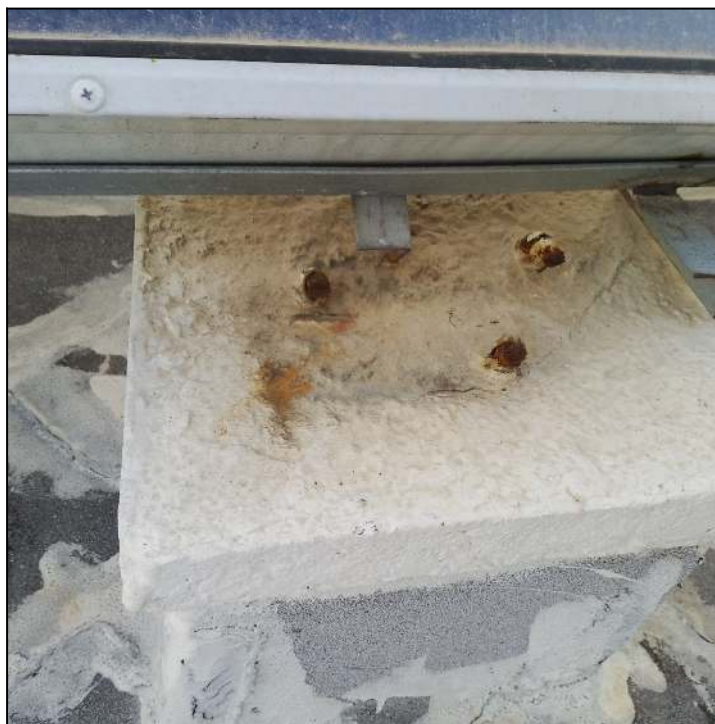
מתקנים הנמצאים על הגג כגון מערכת סולרית ודודי מים ללא בסיסים מתאימים, קוצים חשופים - נדרשים חיתוך קוצי ברזל ותיקוני איטום בסיסים	3.7 ממצא
איטום גג/יריעות ביטומניות	קטגוריה
הדבר מנוגד לכללי המקצוע בכלל ולת"י 1752 חלק 1 סעיף 3.2.7	תקן
3,000 ש"ח (מחיר ליחידה: 3,000 ש"ח, כמות: 1 קומפ')	מחיר

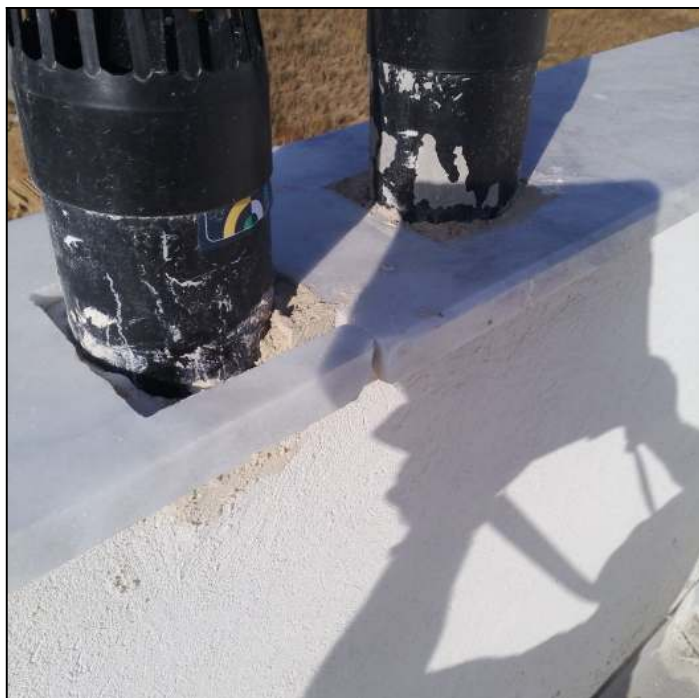
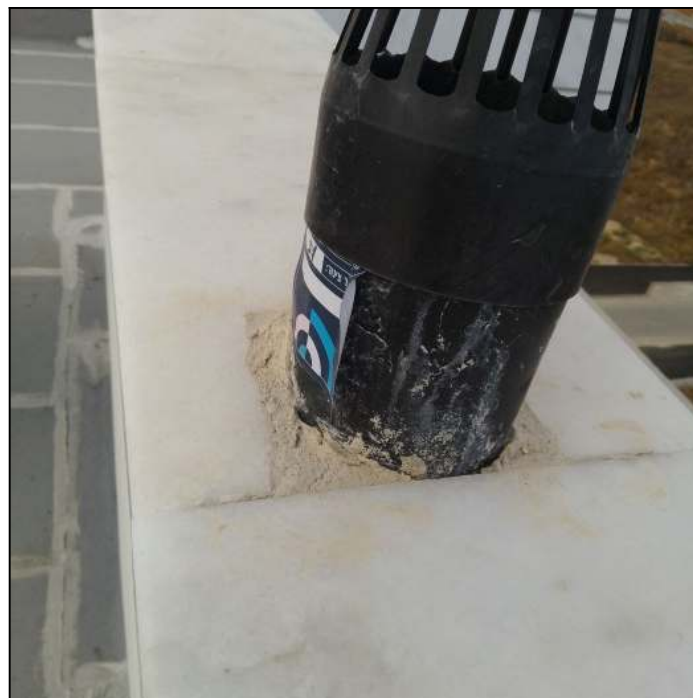
צנרת שעולה במעקה של הגג נמצאה חדירה לחדירה של מים מסביב בשל חוסר איטום תיקני	3.8 ממצא
	קטגוריה
איטום גג/יריעות ביטומניות	
יתוקן במסגרת החלפת קופינג	הערה
יש לבצע חירוף קל מסביב לצנרת ולבצע מריחה של חומר מסוג סיקה/היפרדסימו בצורה תיקנית	המלצה

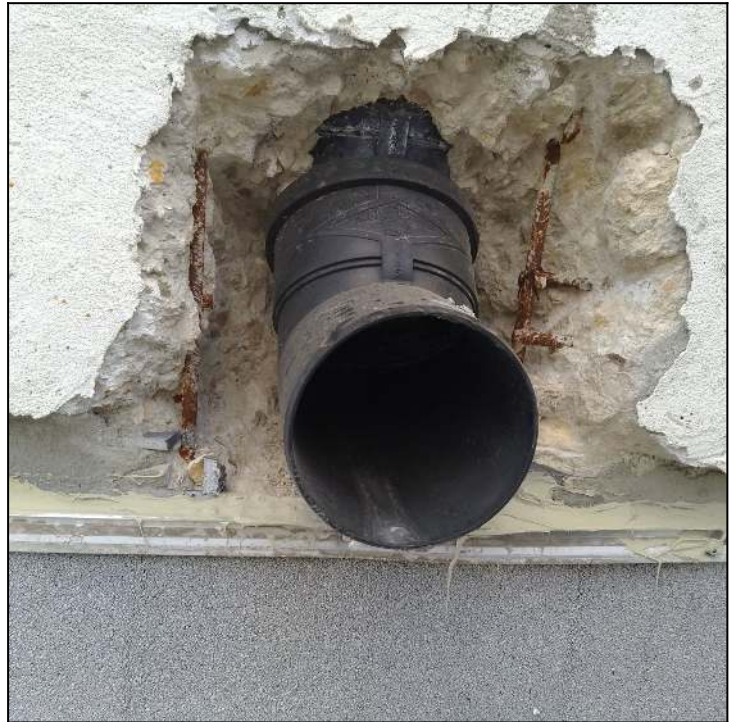
3.9 ממצא	איטום מרזבים
קטגוריה	איטום גג/יריעות ביטומניות
המלצה	שיוף ברזל, השלמת שליכט ואיטום בהיקף
מחיר	600 ש"ח (מחיר ליחידה: 300 ש"ח, כמות: 2 יח')

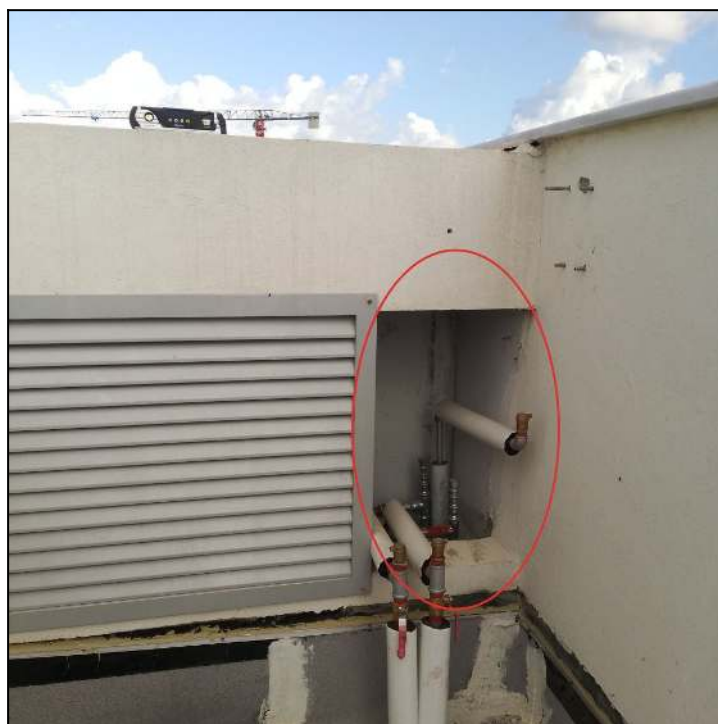
3.10 ממצא	חסר סגירה ביציאת רייזרים
קטגוריה	אלומיניום
המלצה	השלמת דלת פריקה
מחיר	500 ש"ח (מחיר ליחידה: 500 ש"ח, כמות: 1 קומפ')

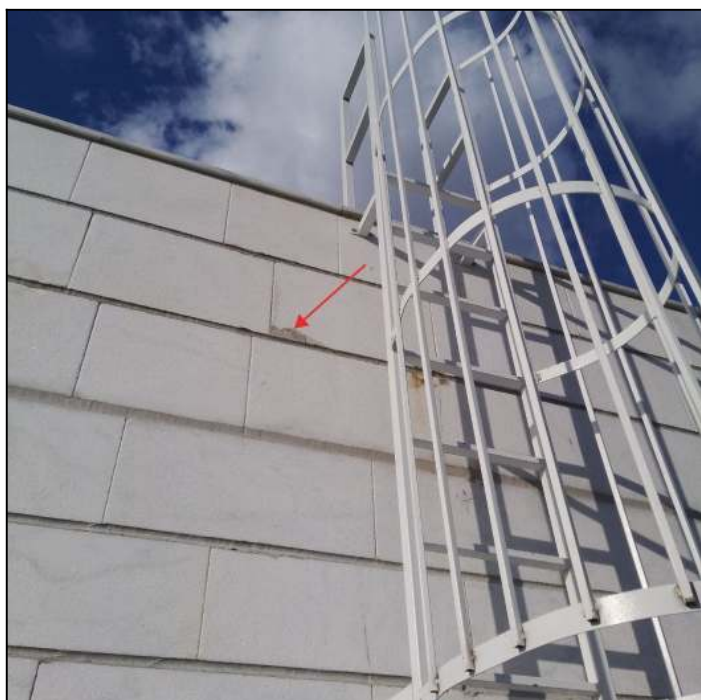
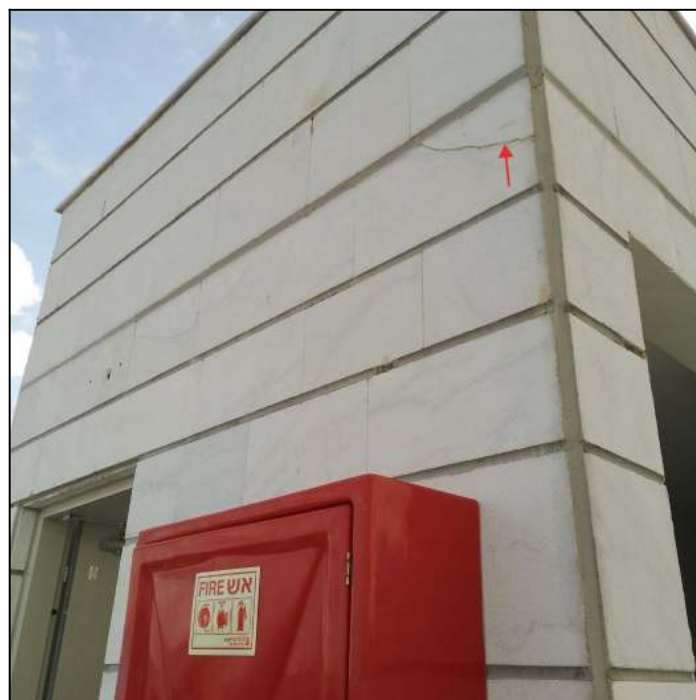
3.11 ממצא נמצאו פגמים באבן
	קטגוריה חיפוי אבן טבעית
	המלצה להשלים אבן חדשה תיקנית מאותו ספק וסוג גוון
<p>תקן [תקן 2378 חלק 1 סעיף 3.2.1] "האבן לחיפוי תהיה שלמה, בת קיימה וללא סדקים או פגמים אחרים העלולים להשפיע על הקיים שלה, על חוזקה והמראה שלה."</p>	
	מחיר 600 ש"ח (מחיר ליחידה: 600 ש"ח, כמות: 1 קומפ')

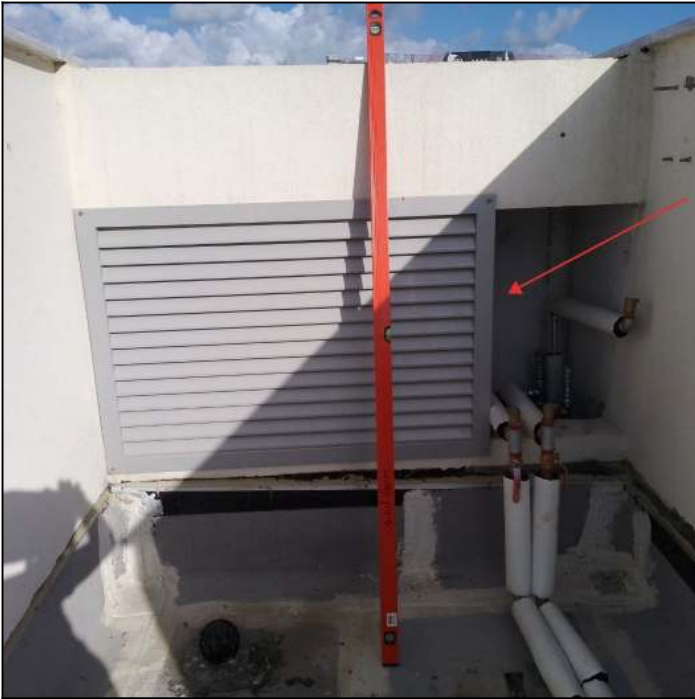
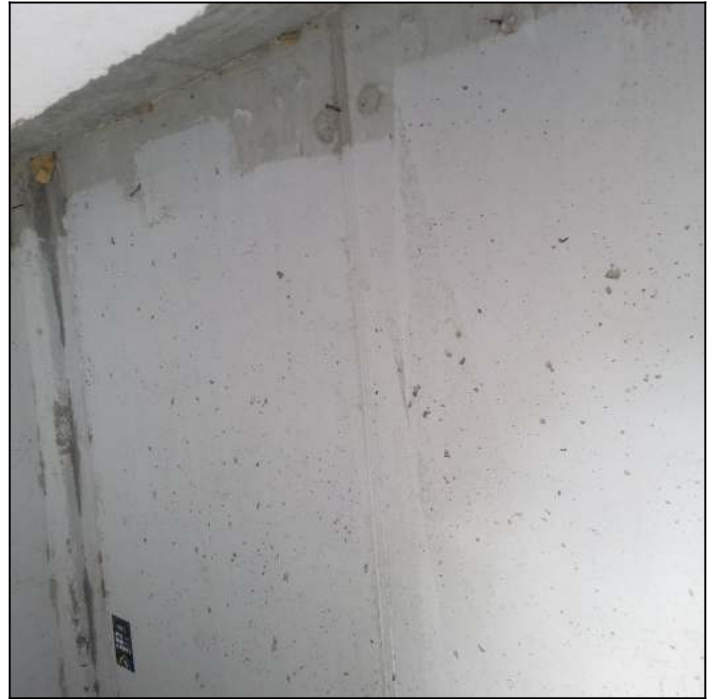
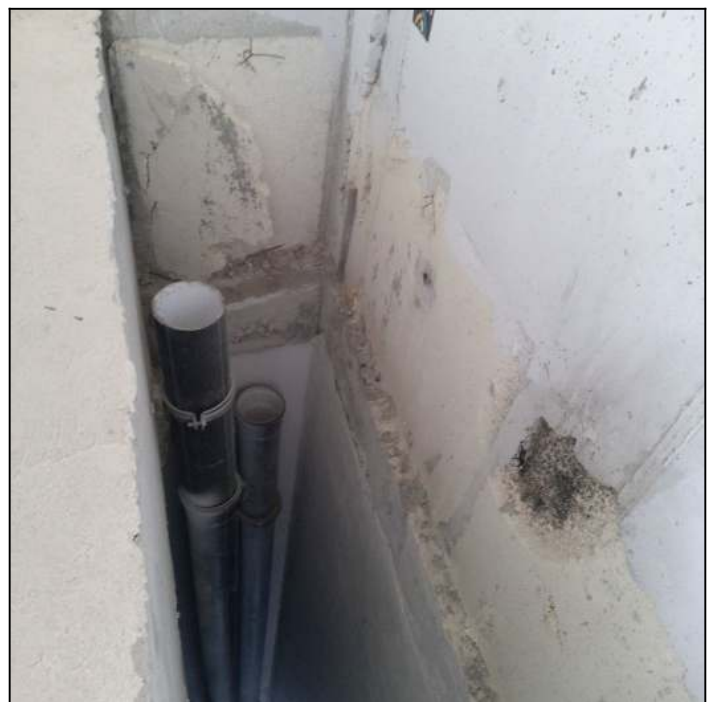
3.12 ממצא	אותרו כיסי חצץ בפני הבטון (סגרגציות)
קטגוריה	מידות שלד ובניה
המלצה	יש לבצע שיקום הבטון בצמנט בלתי מתכווץ כגון סיקה טופס EL 110 או שו"ע
מחיר	3,500 ש"ח (מחיר ליחידה: 3,500 ש"ח, כמות: 1 קומפ')

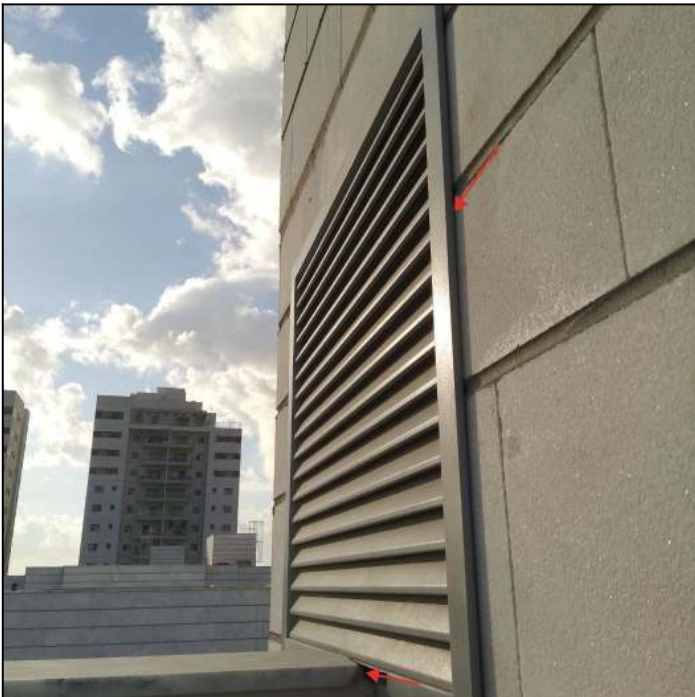
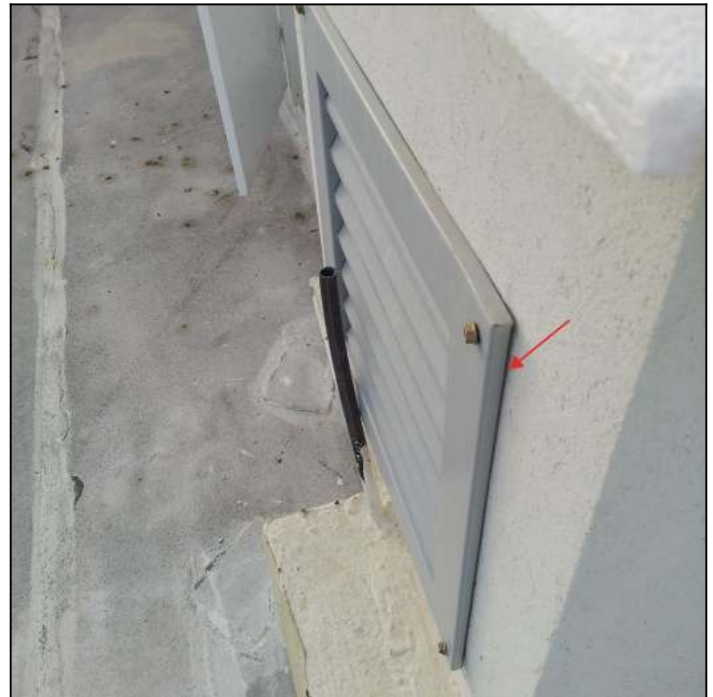
3.13 ממצא לא בוצע איטום גמיש סביב לפרופילי האלומיניום
	קטגוריה אלומיניום
	המלצה לבצע חומר איטום גמיש (תקן 4068.1 טבלה 2) בכל המישקים מסביב למשקוף החלון לפי תקן, מומלץ ע"י חומר אלסטומרי(גמיש)כדוגמת "כרמוסטיק PU" או שוו"ע
	תקן [תקן 4068 חלק 1 סעיף 5.1]
	מחיר 200₪ (מחיר ליחידה: 200₪, כמות: 1 קומפ')

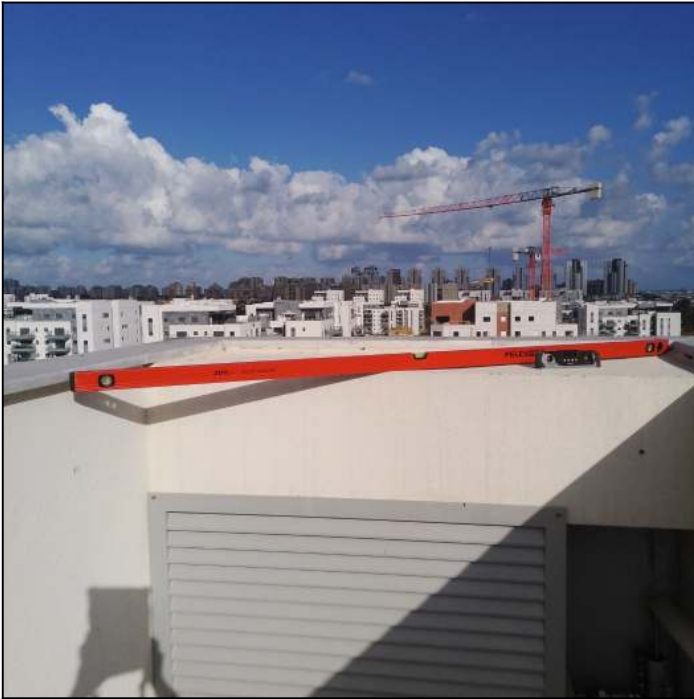
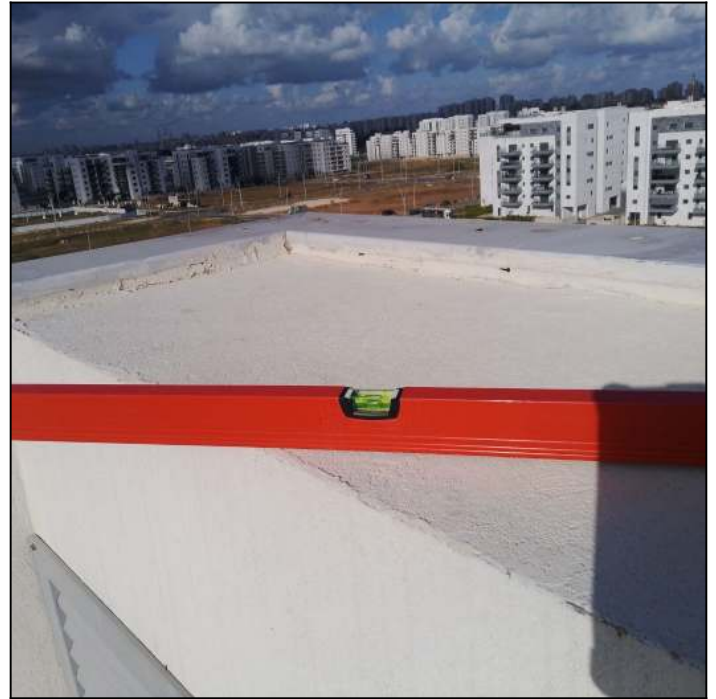
גג מעבר רייזרים בוצע טיח וללא שיפוע, יגרום להקוות מים וחדירה למבנה	3.14 ממצא
חיפוי אבן טבעית	קטגוריה
התקנת אבן בשיפוע לפנים הגג	המלצה
600 ש"ח (מחיר ליחידה: 600 ש"ח, כמות: 1 קומפ')	מחיר

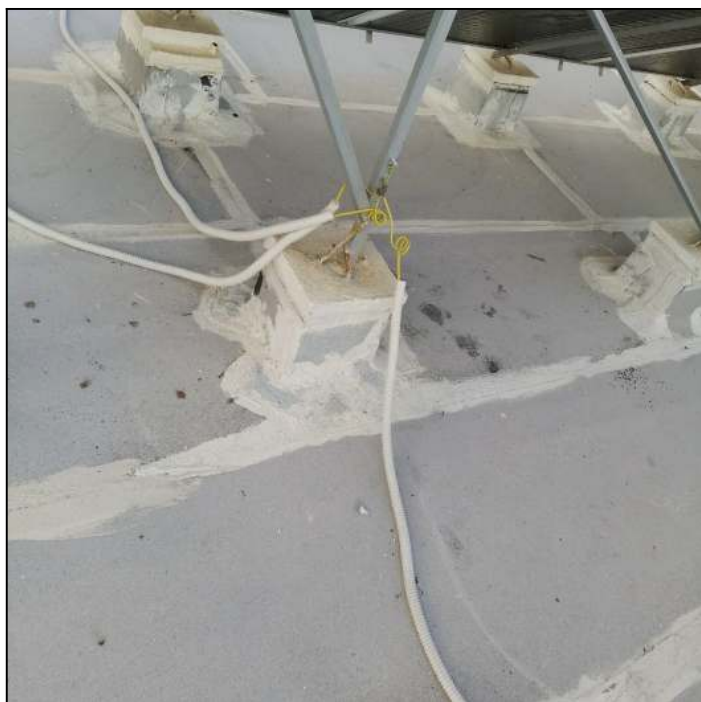
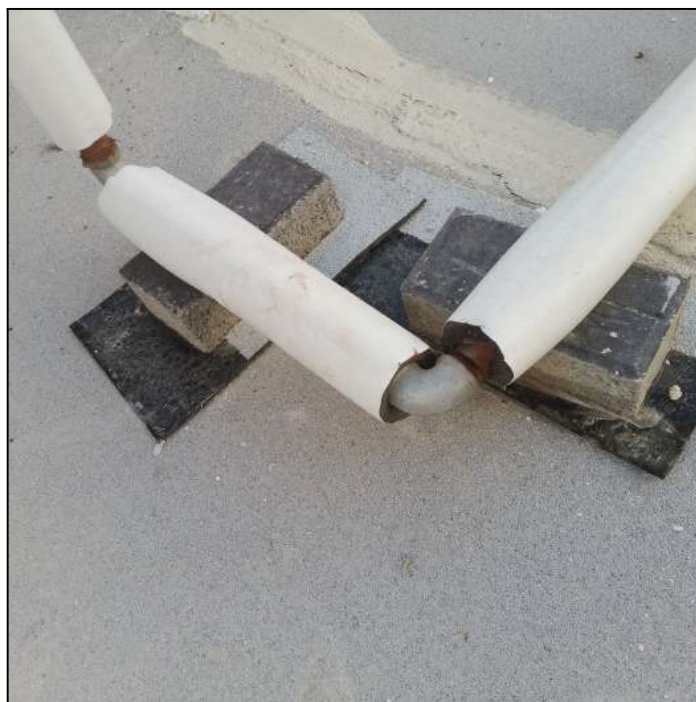
<p>צנרת מונחת על אבנים משתלבות ולא תמיכות ייעודיות במקומות פזורים ברחבי הגג נראה צנרת חשמל זרוקה ע"ג מערכת האיטום. עלול לגרום לחסימת נתיבי ניקוז מי הגשם ולגרום להצטברות של שלוליות שלא לצורך</p>	<p>3.15 ממצא</p>
<p>איטום גג/יריעות ביטומניות</p>	<p>קטגוריה</p>
<p>2,000 ש"ח (מחיר ליחידה: 2,000 ש"ח, כמות: 1 קומפ')</p>	<p>מחיר</p>

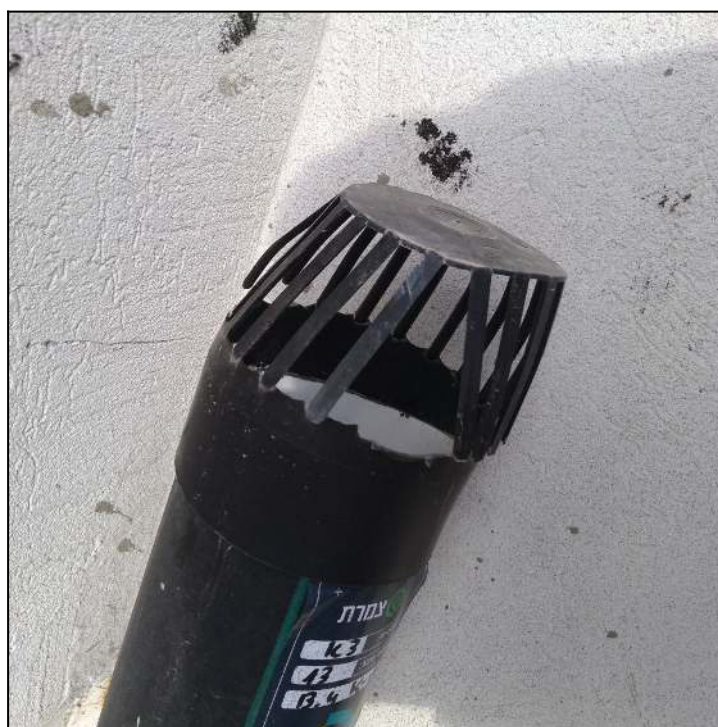
השלמת רשתות/מכסים של קופסאות ביקורת וניקוזים	3.16 ממצא
אינסטלציה - כללי	קטגוריה
יש להשלים התקנת רשתות/מכסים של קופסאות ביקורת וניקוזים	המלצה
[תקן 1205 חלק 6 פרק ב סעיף 2.2]	תקן
200ש (מחיר ליחידה: 200ש, כמות: 1 קומפ')	מחיר
