חוות דעת הנדסית - שטחים משותפים

כתובת: XXX

סוג הנכס: בניין מגורים הכולל: קומת מרתף, קומת כניסה, 5 קומות טיפוסיות, קומת פנטהאוז, קומת גג+גג עליון
הנכס כולל: גג מבנה, גג עליון, חדר מדרגות 1, מבואות קומתיות, חניה, מחסנים, חדר חשמל, חדר שנאים, חדר משאבות, מאגר מים, חדר מונים, אזור אופניים, מערכות טכניות משותפות, 2 מעליות, חדר דיירים, חדר עגלות,

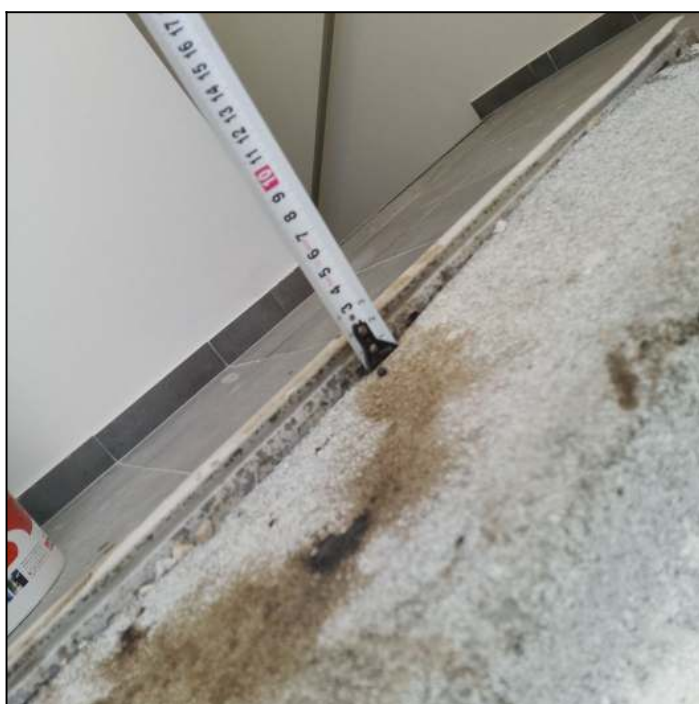
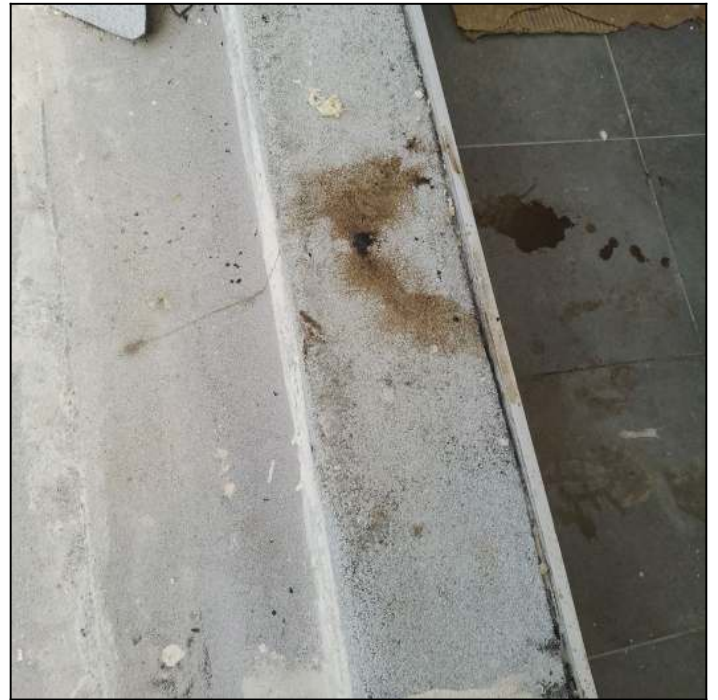
<p>1. פרט איטום דלת ציר יציאה לגג - בוצע לא על פי דרישות התקן, בהגבהה מפתן הכניסה לגג לא בוצע אף מים ביציאה לגג. 2. יש בליטה בין אריח חיפוי לסף הדלת, סכנה בטיחותית.</p>	<p>3.17 ממצא</p>
<p>איטום גג/יריעות ביטומניות</p>	<p>קטגוריה</p>
<p>1. יש לתקן את פרט דלת ציר עם מפגש איטום על פי דרישות התקן למניעת חדירה של מים למבנה. 2. חיתוך אריח קרמיקה בגובה החגורה</p>	<p>המלצה</p>
<p>[תקן 1752 חלק 1 סעיף 3.2.4]</p>	<p>תקן</p>
<p>1,000 ש"ח (מחיר ליחידה: 1,000 ש"ח, כמות: 1 קומפ')</p>	<p>מחיר</p>

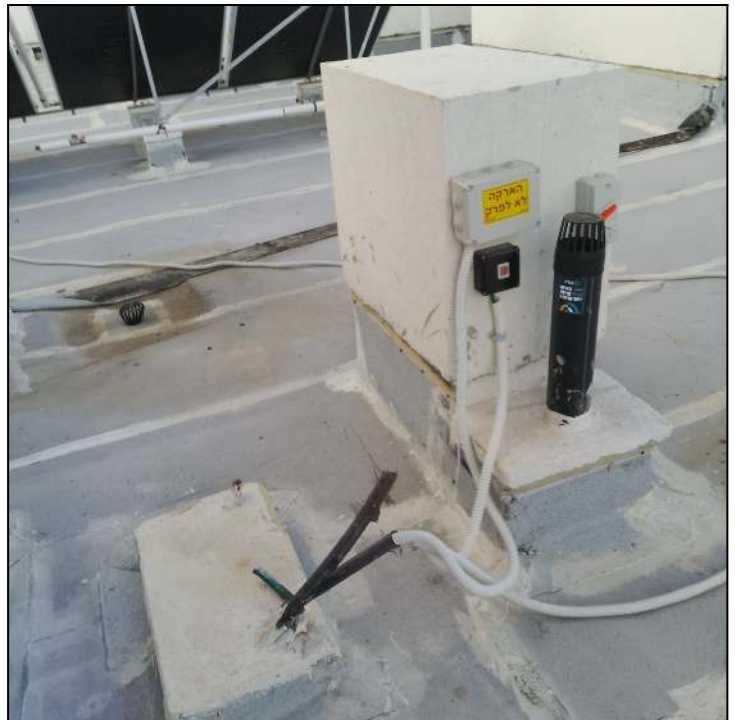
מקל סבא - צנרת חודרת דרך רצפת הגג מבוצעת בצורה לא תקינה ויכולה לגרום לחדירת מים למבנה. תמונה לדוגמה	3.19 ממצא
איטום גג/יריעות ביטומניות	קטגוריה
יש לבצע פרט צנרת חודרת דרך רצפת הגג על פי דרישות התקן (עפ"י שרטוט מצורף)	המלצה
[תקן 1752 חלק 3.2.5]	תקן
1,500ש (מחיר ליחידה: 1,500ש, כמות: 1 קומפ')	מחיר

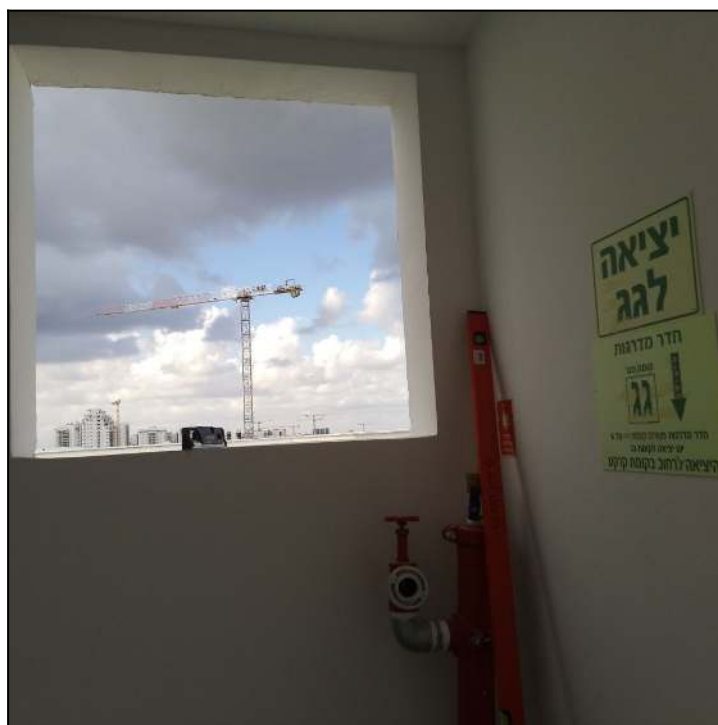
4.1 ממצא	1. תריס רפפה חסר
קטגוריה	אלומיניום
המלצה	השלמה
מחיר	700 ש"ח (מחיר ליחידה: 700 ש"ח, כמות: 1 קומפ')

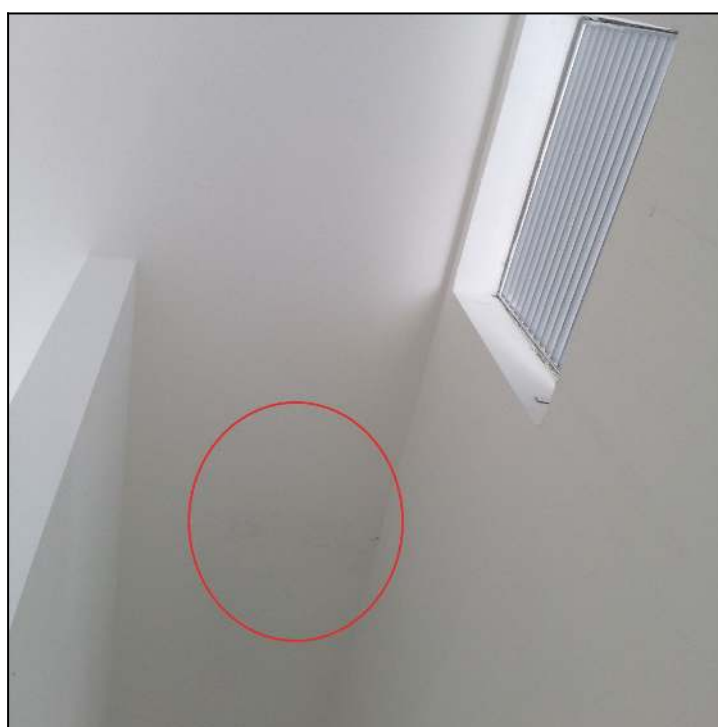
4.2 ממצא	נראה כתמי רטיבות מהגג
קטגוריה	עבודות איטום וליקויי רטיבות
הערה	אומדן עלות ראשונית מתייחס לאיטום נקזים/פתחי צנרת בגג
המלצה	נדרש לאתר ולאטום מוקד הרטיבות .
תקן	זאת בניגוד לנדרש בתקנות התכנון והבניה,בקשה להיתר,תנאיו ואגרות 1970,סעיף 5.32 : "קירותיו החיצוניים של בניין ותוכננו וייבנו באופן המונע חדירת מים ורטיבות לתוכו מבחוץ"
מחיר	3,000 ש"ח (מחיר ליחידה: 3,000 ש"ח, כמות: 1 קומפ')

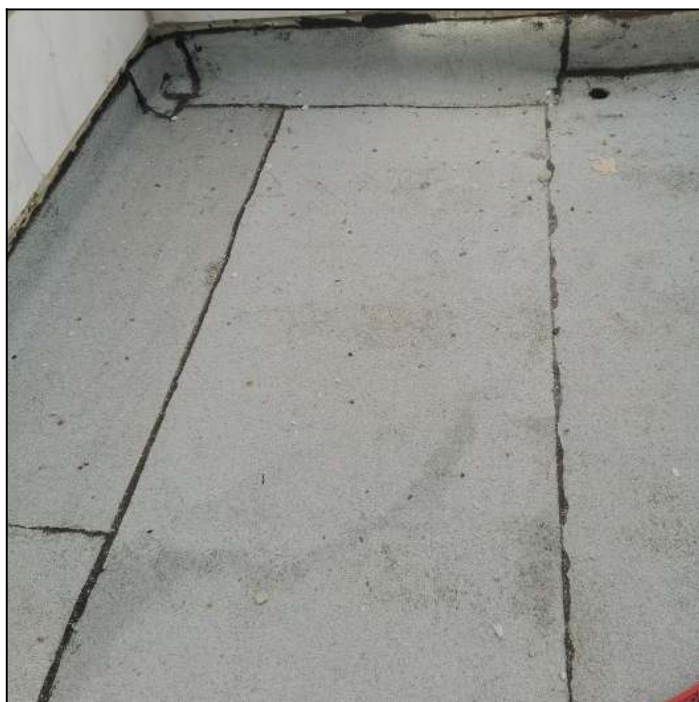
<p>1. לא בוצעה הלבנה בחיבורים ובעיבודים בין היריעות הביטומניות. 2. לא נמצא קיבוע מכני ליריעות האיטום על הקיר. 3. רולקה - לא בוצעו רולקות תקינות לתשתית האיטום בין אלמנט אופקי לאלמנט אנכי 4. רצועת בטון לא אטומה בין היריעות הביטומניות לחיפוי האבן</p>	<p>5.1 ממצא</p>
<p>איטום גג/יריעות ביטומניות</p>	<p>קטגוריה</p>
<p>סרגלים+הלבנות+מריחה+ניקוז+רולקות+תיקון טיח</p>	<p>הערה</p>
<p>1. יש לבצע את התפרים בגג בצבע לבן עמיד קרינת UV 2. יש לבצע קיבוע מכני על ידי פרופיל פח ולבצע מסטיק בחלק העליון לאחר התקנה כפי שמתואר בתקן 1752 חלק 2 3. יש לבצע רולקות (העגלות) לתשתית האיטום בין אלמנט אופקי לאנכי ולבצע על פי דרישות התקן ומפרט האיטום 4. יש לאטום ע"י משחה ביטומנית 5. קוטר של גשמה ושל מוצא של קולט מי גשם קטן מ"מ 110 (גג)</p>	<p>המלצה</p>
<p>זאת בהתאם לדרישת ת"י 1752/2, סעיף 5.2: "בגגות חשופים מוודאים שביטומן גלוי(בחיבורים, בעיבודים וכדומה) נצבע בצבע מהסוג המומלץ על ידי יצרן היריעות" [תקן 1752 חלק 1 סעיף 3.2.2]</p>	<p>תקן</p>

<p>3,500 ₪ (מחיר ליחידה: 3,500 ₪, כמות: 1 קומפ')</p>	<p>מחיר</p>

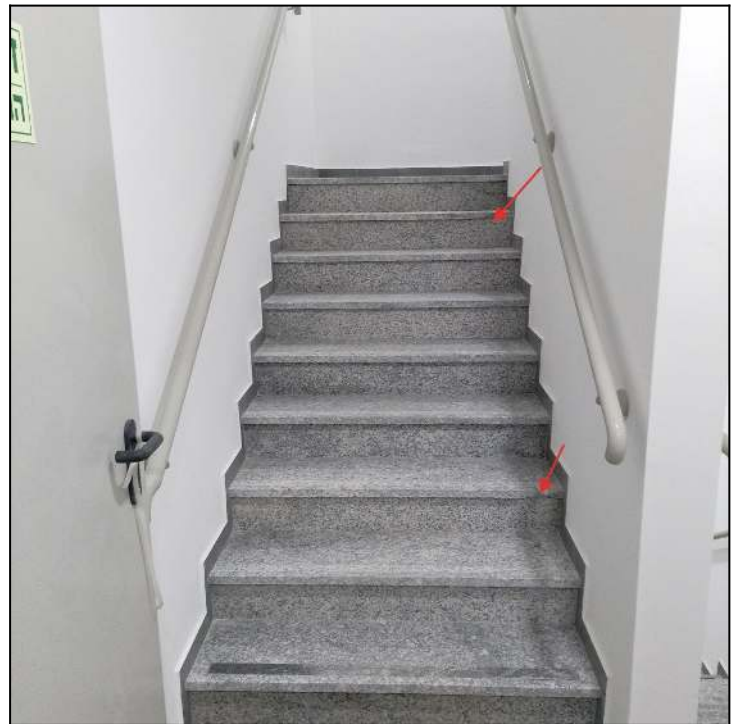
מדרגות שבורות	6.1 ממצא
מדרגות	קטגוריה
החלפת שלחים	המלצה
500 ש"ח (מחיר ליחידה: 500 ש"ח, כמות: 1 קומפ')	מחיר

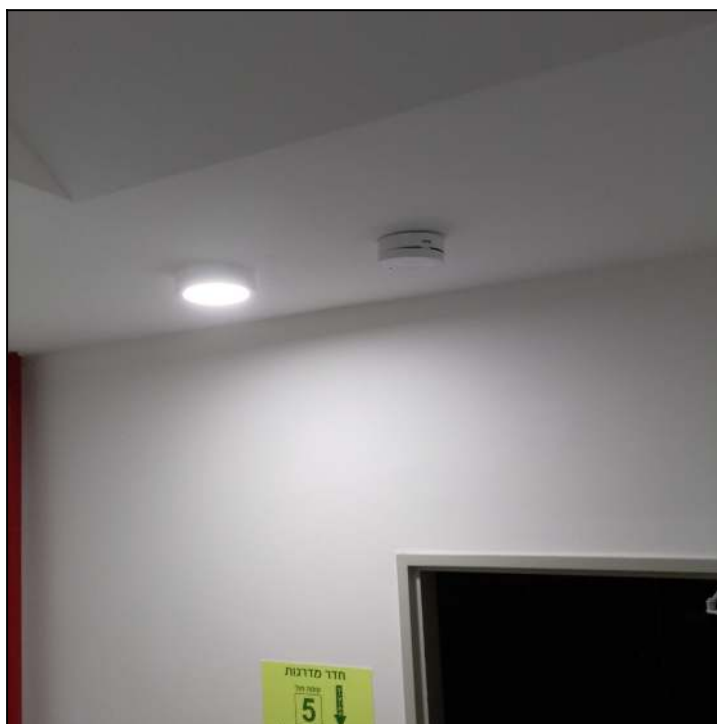
6.2 ממצא	גלאי עשן רופף
קטגוריה	מערכות כיבוי אש ומתזים
המלצה	קיבוע לקיר
מחיר	100ש (מחיר ליחידה: 100ש, כמות: 1 קומפ')

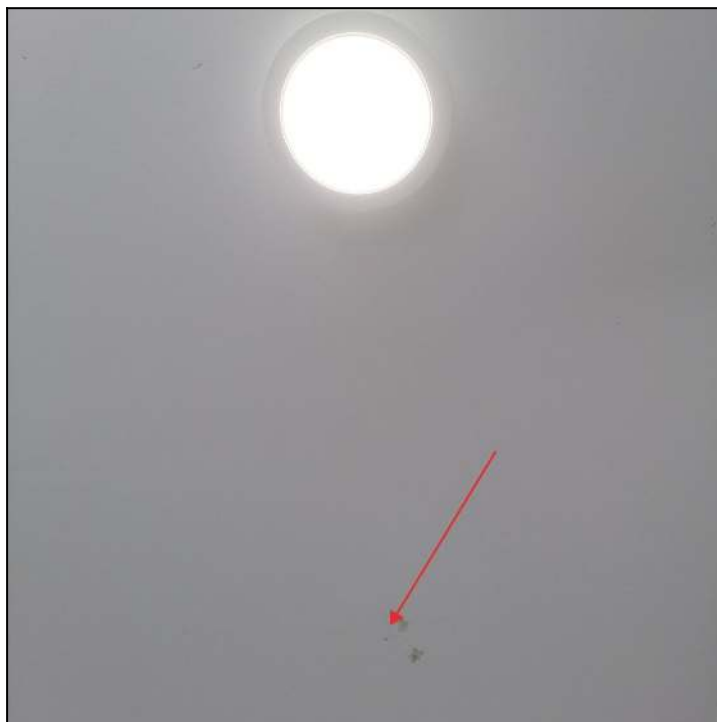
6.3 ממצא	מראה טיח/צבע לא אחיד.
קטגוריה	עבודות טיח וצבע
המלצה	נדרש לתקן בצורה מקצועית למראה אחיד
מחיר	200 ש"ח (מחיר ליחידה: 200 ש"ח, כמות: 1 קומפ')

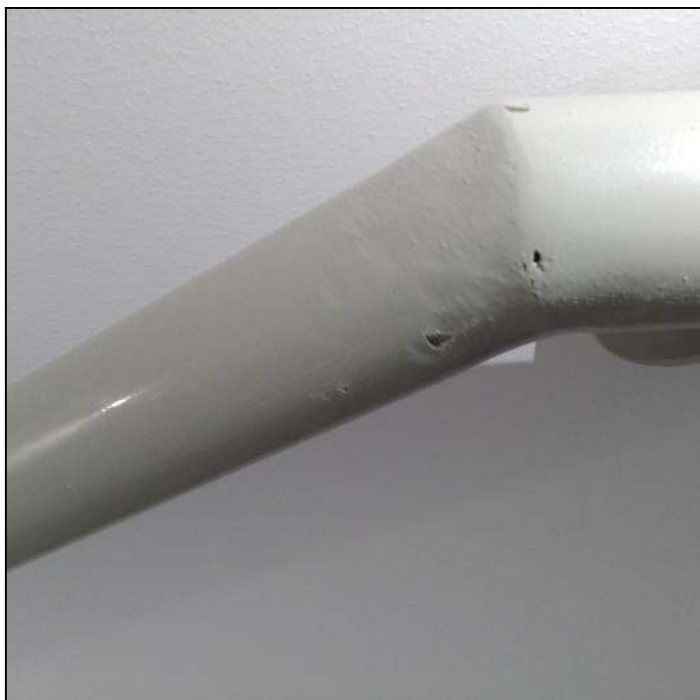
קומת גג לקומה 6

מעקה חדר מדרגות- קיימים שיירי ריתוך ו/או חלודה במסגרות ובנוסף אינו צבוע כהלכה. להלן תמונות מדגמיות	6.4 ממצא
מסגרות	קטגוריה
יש לעבור בכל הקומות, ללטש, להסיר שיירי ריתוך, צבע לקוי ואת החלודה ולצבוע מחדש באופן אחיד	המלצה
500ש (מחיר ליחידה: 500ש, כמות: 1 קומפ')	מחיר

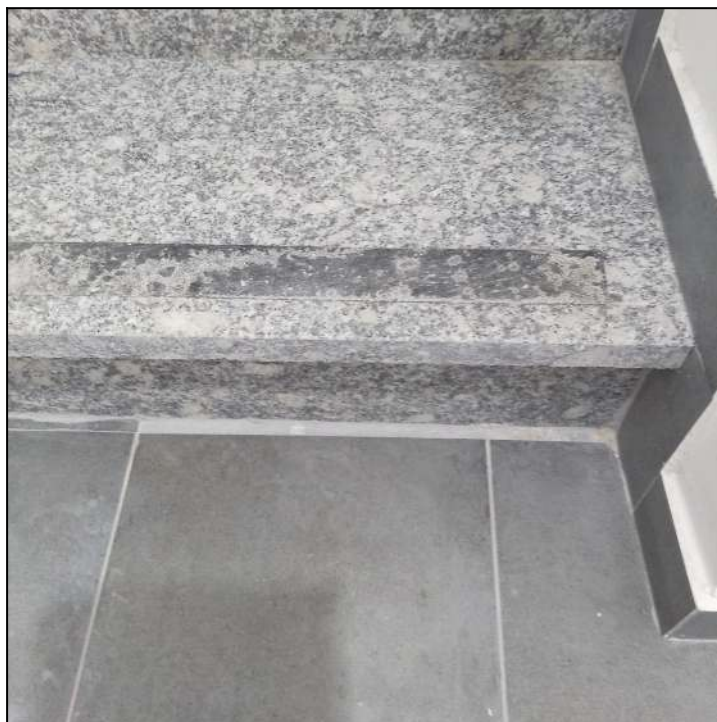
קרמיקה חסרה בין פודסט למדרגה	6.5 ממצא
ריצוף	קטגוריה
השלמה	המלצה
200ש (מחיר ליחידה: 200ש, כמות: 1 קומפ')	מחיר

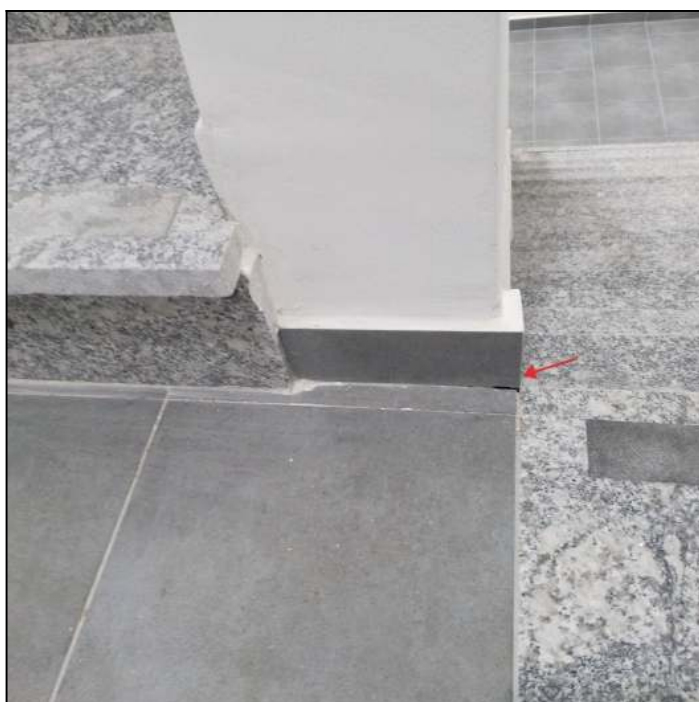
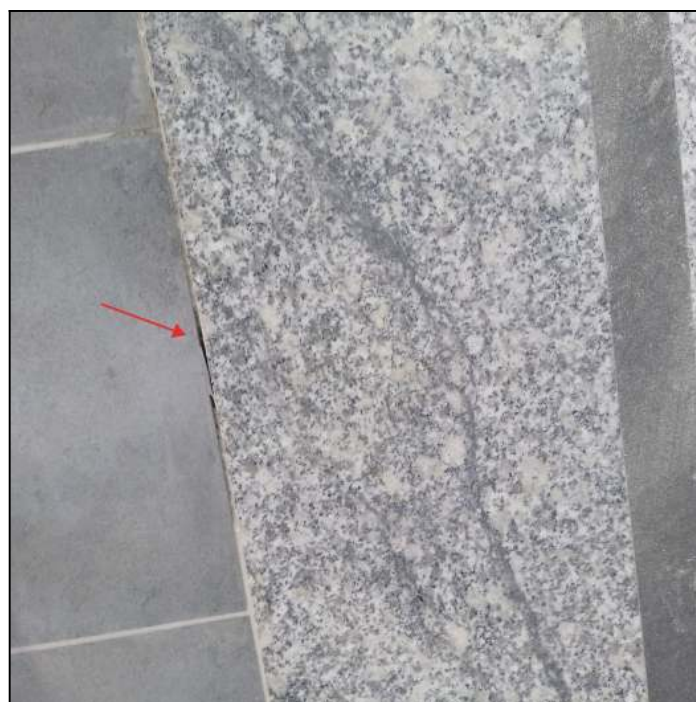
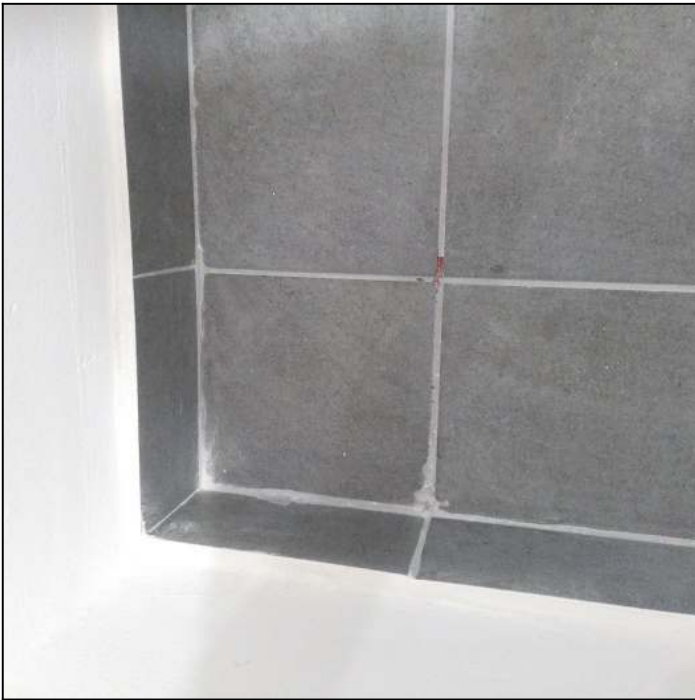
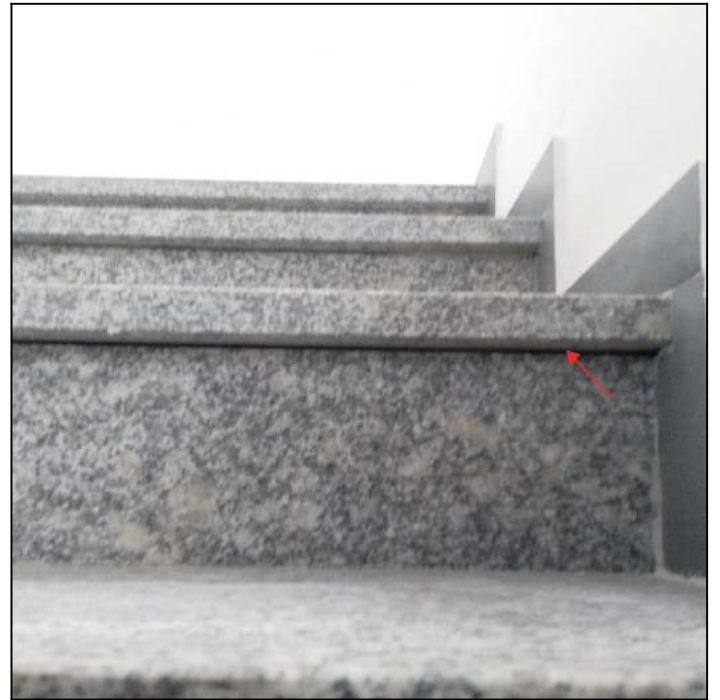
6.7 ממצא	לא בוצע מילוי רובה באופן תיקני בדגש על מישקים בין רום לשלח
קטגוריה	ריצוף
המלצה	יש להשלים חומר מילוי במישקים על פי דרישות התקן
תקן	[תקן 1555 חלק 3 סעיף 3.1]
מחיר	500 ש"ח (מחיר ליחידה: 500 ש"ח, כמות: 1 קומפ')

גימור האריחים יתאים לגימור שהוזמן. המראה הכללי של שכבת הריצוף יתאים לדוגמה המוזמנת. המישקים בין האריחים יהיו ישרים ורוחבם יהיה אחיד (בהתחשב בסטיות מישרות הפאות הצדדיות המותרות בתקן הישראלי ת"י 314), אלא אם נדרש אחרת על ידי המתכנן, או במקרים שהאריחים מעוצבים בצורות שאינן ישרות. המישקים בין אריחי השיפולים יהוו המשך למישקים בין אריחי הרצפה, אלא אם תוכנן אחרת. מילוי המישקים יהיה אחיד וללא חללים, והוא יתאים לגוון המוזמן.

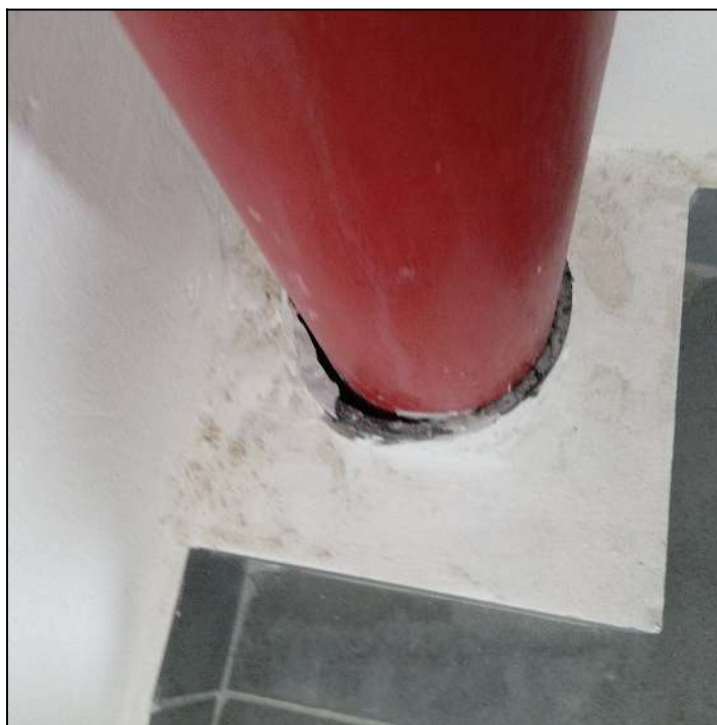
6.8 ממצא	לא בוצע איטום בין הצינורות לשרוולים במעברי צנרת דרך רכיבי הבניין.
קטגוריה	אינסטלציה - כללי
המלצה	איטום במסטיק גמיש
תקן	זאת בהתאם לת"י 1205/0 סעיף 2.3.2
מחיר	50 ש"ח (מחיר ליחידה: 50 ש"ח, כמות: 1 קומפ')

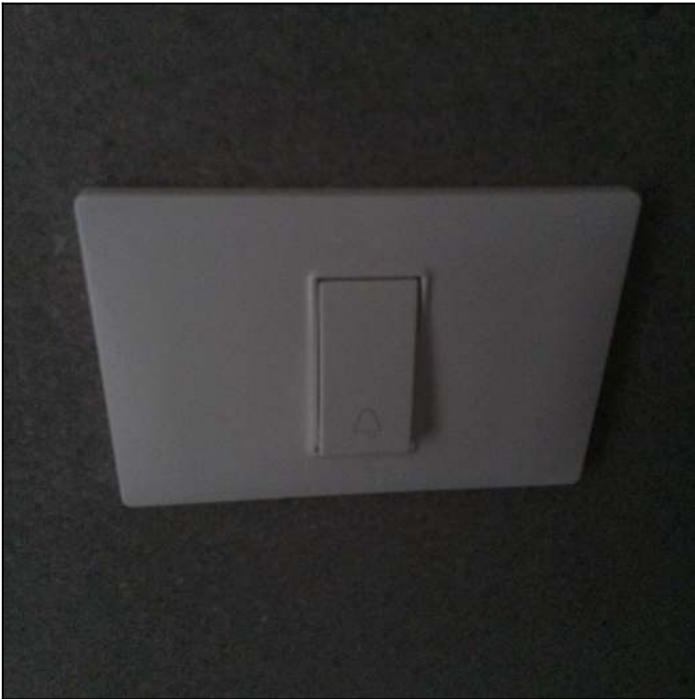
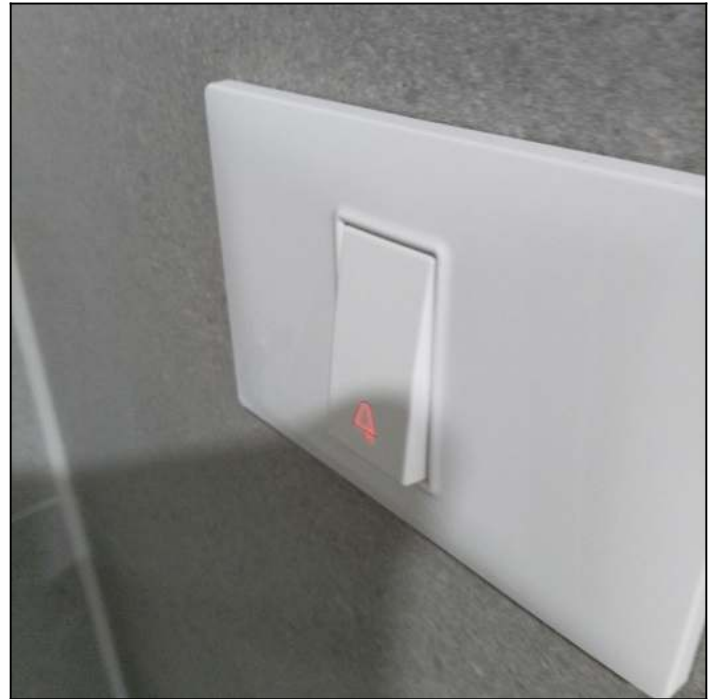
7.1 ממצא	חלק ממתגי תאורה/פעמון ללא חיווי אור
קטגוריה	אביזרי חשמל ותקשורת/בטיחות
המלצה	יש לעבור בכל הקומות ולתקן ע"י חשמלאי מוסמך

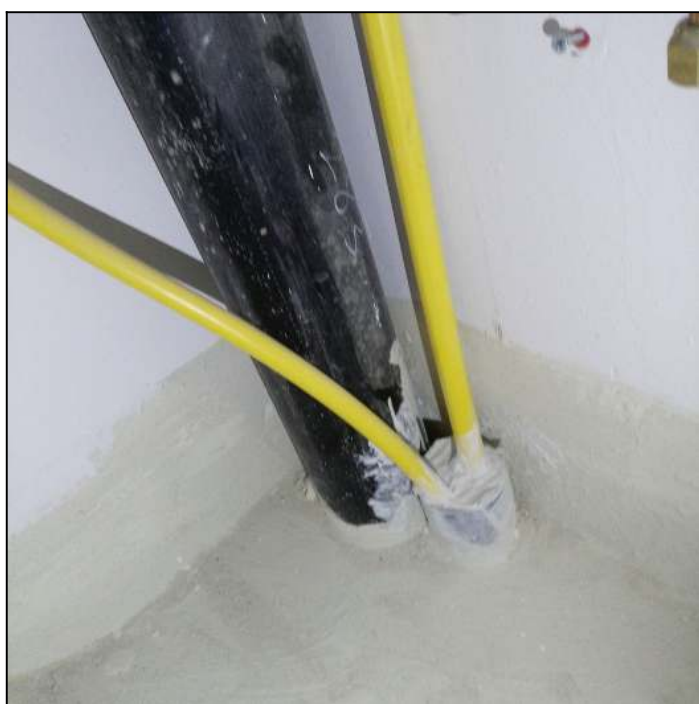
7.2 ממצא	ארונות שירות:מעבר צנרת דרך רכיבי שלד המבנה בוצע ללא שרואלים ייעודיים.
קטגוריה	אינסטלציה - כללי
המלצה	יש לבצע סיתות סביב הצנרת ולהשלים שרואלים תקינים. קוטר השרואלים המינימלי יהיה גדול ב20 מ"מ מקוטר הצינורות, השרואלים יבלטו 50 מ"מ לפחות בחלקם העליון מעל הרום העליון הסופי של רביב המבנה שהוא מותקן בו. הקצה התחתון של השרוול יהיה במפלס אחד עם המפלס התחתון הסופי של רכיב המבנה שהוא מותקן בו.
תקן	זאת בהתאם לת"י 1205/0 סעיף 2.3.2
מחיר	6,500 ש"ח (מחיר ליחידה: 6,500 ש"ח, כמות: 1 קומפ')

- 2.3.1 כל המעברים הדרושים לרכיבי מתקן התברואה בשלד הבניין יוכנו לפני התחלת מלאכת ההתקנה ובאישור המהנדס האחראי על שלד הבניין בלבד ובפיקוחו.
- 2.3.2 השרוולים למעבר צנרת דרך רכיבי השלד (תקרות, רצפות, קורות וגגות) יהיו עשויים צינור פלדה מגולוון או צינור פלסטיק או חומרים מתאימים אחרים, לפי דרישת התכנון. השרוולים יקובעו לרכיב המבנה שהם מותקנים בו. קוטרם הפנימי של השרוולים יהיה גדול מ-20 מ"מ לפחות מקוטרם החיצוני (לרבות הבידוד) של הצינורות העוברים דרכם. הקצה העליון של השרוול יבלוט 50 מ"מ לפחות מעל הרום העליון הסופי (לרבות הציפוי) של רכיב המבנה שהוא מותקן בו. הקצה התחתון של השרוול יהיה במפלס אחד עם המפלס התחתון הסופי (לרבות הציפוי) של רכיב המבנה שהוא מותקן בו. המרווח בין הצינור לבין השרוול ימולא בחומרי איטום הנשארים גמישים ואטומים לרטיבות. במעברי צנרת פלסטיק דרך אלמנטי בניין (קירות ותקרות) יותקנו אמצעים למניעת מעבר אש לפי דרישות הרשות המוסמכת. מעבר צנרת דרך תפרי התפשטות של הבניין ייעשה לפי הנחיות המתכנן.

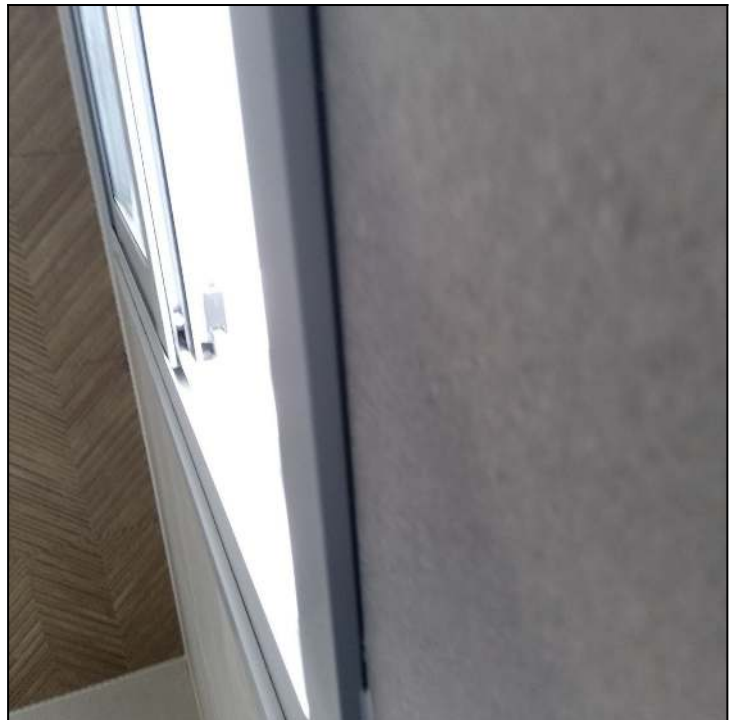
7.3 ממצא	לא בוצע איטום גמיש סביב לפרופילי האלומיניום
קטגוריה	אלומיניום
המלצה	לבצע חומר איטום גמיש (תקן 4068.1 טבלה 2) בכל המישקים מסביב למשקוף החלון לפי תקן, מומלץ ע"י חומר אלסטומרי (גמיש) כדוגמת "כרמוסטיק PU" או שוו"ע
תקן	[תקן 4068 חלק 1 סעיף 5.1]
מחיר	400₪ (מחיר ליחידה: 400₪, כמות: 1 קומפ')

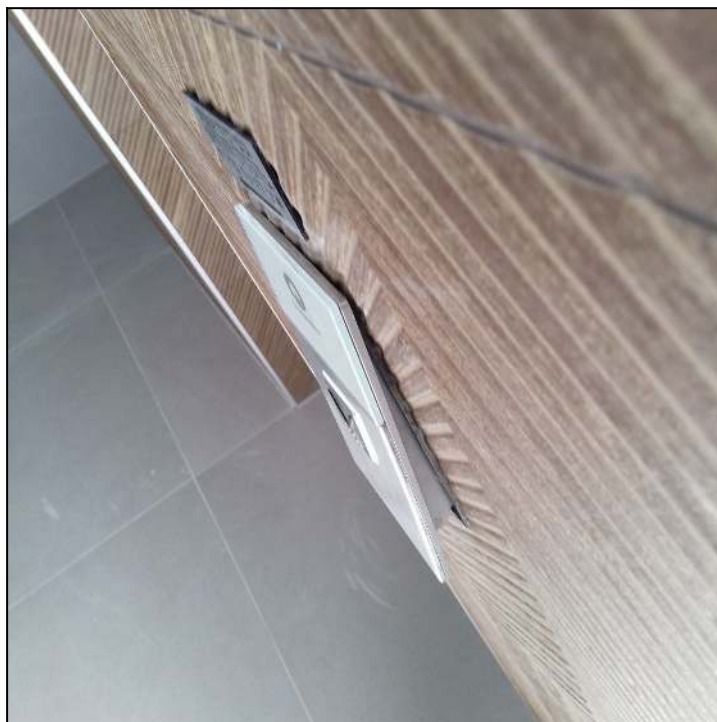
7.4 ממצא	פנל מעלית רופף בחלק מהקומות
קטגוריה	מעלית
המלצה	מעבר בכל הקומות וקיבועם
מחיר	300 ש"ח (מחיר ליחידה: 300 ש"ח, כמות: 1 קומפ')

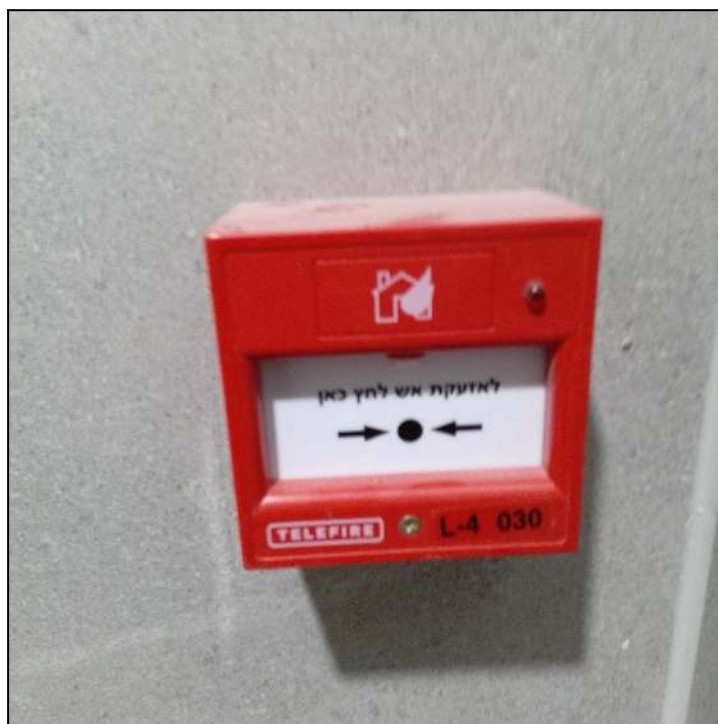
7.5 ממצא	חסר פלסטיק בפנל אזעקת כיבוי
קטגוריה	מערכות כיבוי אש ומתזים
המלצה	השלמה
מחיר	200 ש"ח (מחיר ליחידה: 200 ש"ח, כמות: 1 קומפ')

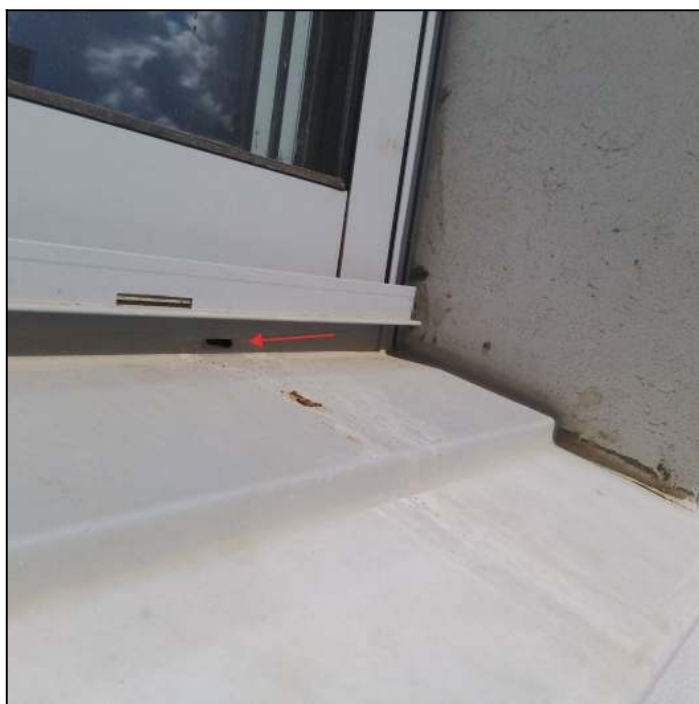
<p>1. הותקנו ברגים רגילים מחלידים או מתמגנטים 2. חסרים שסתומים חד כיווניים בפתחי ניקוז</p>	<p>7.7 ממצא</p>
<p>אלומיניום</p>	<p>קטגוריה</p>
<p>יש להתקין ברגי נירוסטה יש להשלים שסתומים</p>	<p>המלצה</p>
<p>זאת בניגוד לת"י 1068/1 סעיף 204.2.1: "האבזרים בחלון יהיו עשויים אלומיניום, זמק, פלסטיק, פלדה בלתי מחלידה או פלדה מטופלת נגד חלודה או כל חומר אחר שאינו מחליד, שאינו מזיק לחלון ושאינו מתקלקל במגע איתו" סעיף 204.2.3: "הברגים יהיו עשויים פלדה בלתי מחלידה לא מגנטית" זאת בהתאם לדרישת ת"י 1068/1 סעיף 201: "חריצי ניקוז וחורי ניקוז המיועדים לסגירה ע"י פקקים יתאימו לצורות הפקקים ולמידותיהם"</p>	<p>תקן</p>
<p>350ש (מחיר ליחידה: 350ש, כמות: 1 קומפ')</p>	<p>מחיר</p>

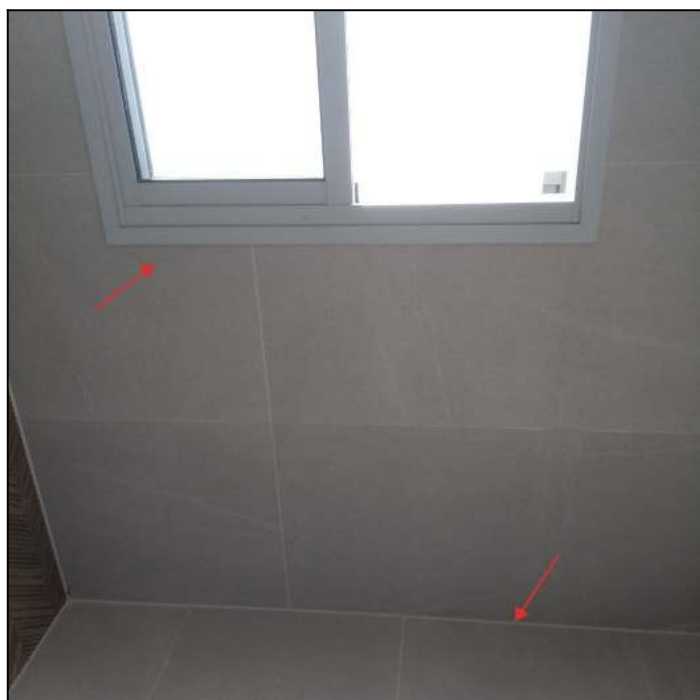
8.1 ממצא	אריחי קרמיקה שבורים בחיפוי קירות
קטגוריה	חיפוי קרמיקה
המלצה	יש לפרק את האריחים הפגומים ולהחליפם באריחים תיקנים שלמים
תקן	[תקן 1555 חלק 2 סעיף 5.3 סעיף ג] "בודקים שכל האריחים והלוחות שלמים. אריחים ולוחות שנסדקו או נפגעו במהלך העבודה או נתגלו כפגומים יוסרו ויוחלפו באחרים"
מחיר	350 ש"ח (מחיר ליחידה: 350 ש"ח, כמות: 1 קומפ')

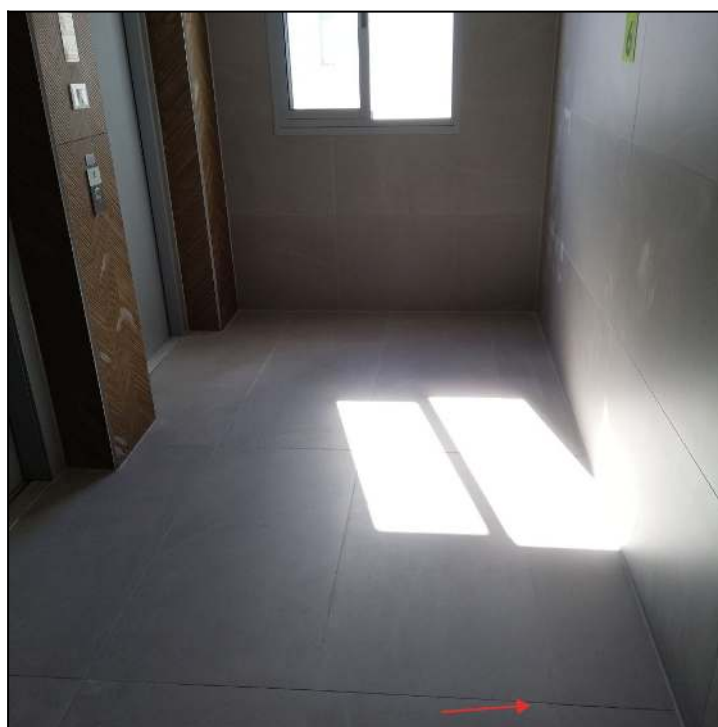
8.2 ממצא	פגיעות ופגמים באריחים.
קטגוריה	ריצוף
המלצה	נדרש לפרק ולהחליף האריחים הפגומים באריחים מאותו ספק, סדרה וקוד גוון תואם
תקן	[תקן 1555 חלק 3 סעיף 5.1.2]
מחיר	300ש"ח (מחיר ליחידה: 300ש"ח, כמות: 1 קומפ')

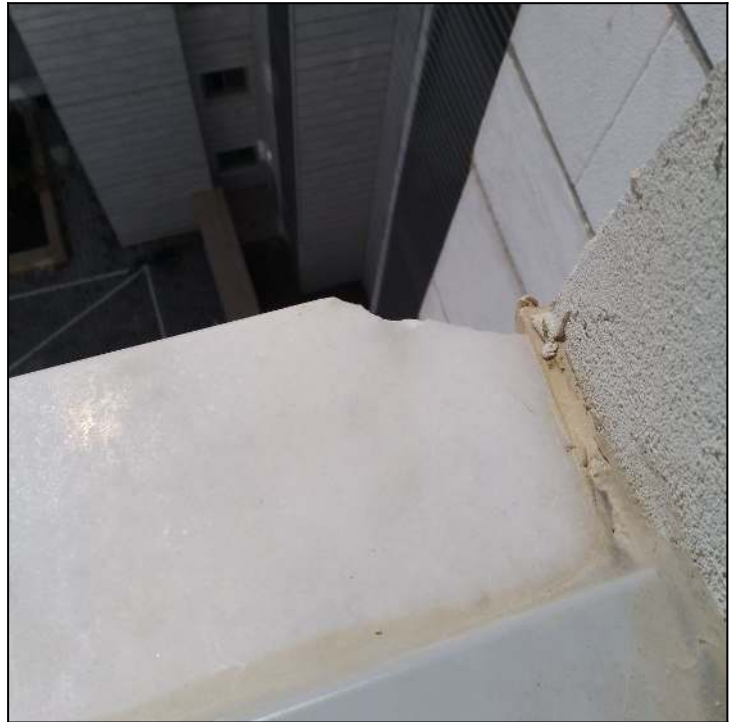
8.3 ממצא	קופינג שבור
קטגוריה	חיפוי אבן טבעית
המלצה	החלפה
מחיר	600 ש"ח (מחיר ליחידה: 600 ש"ח, כמות: 1 קומפ')

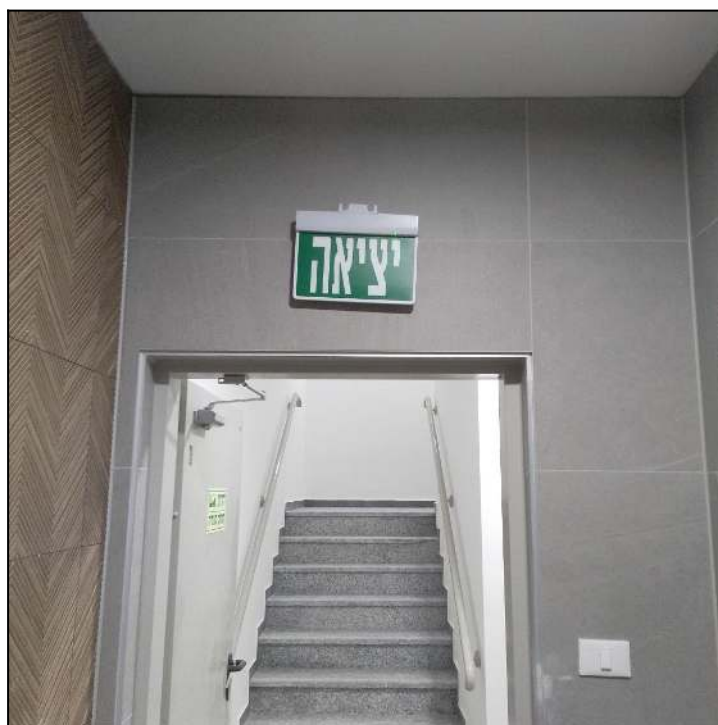
שילוט הורכב בסטייה	9.1 ממצא
נגישות/שילוט/סימון	קטגוריה
פילוס	המלצה
150 ש" (מחיר ליחידה: 150 ש" , כמות: 1 קומפ')	מחיר

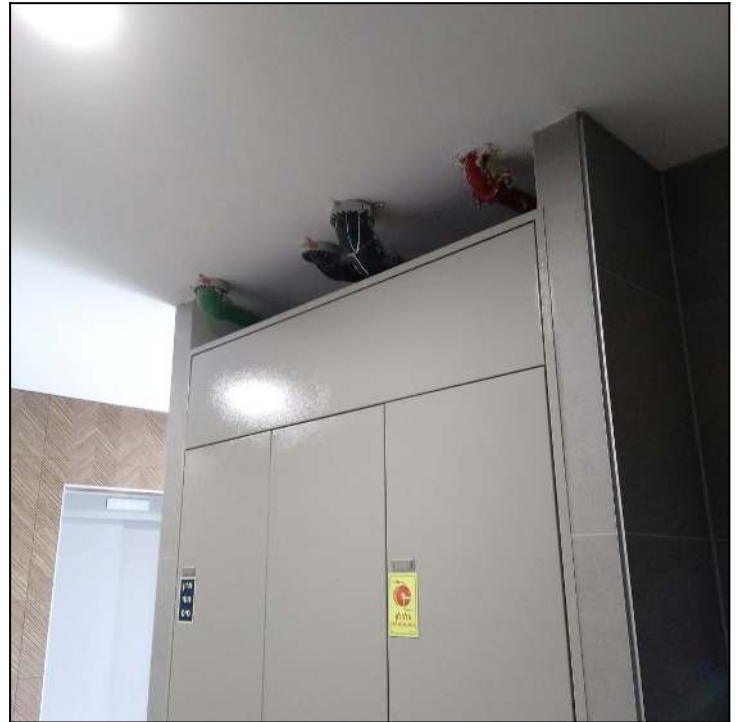
פרט סגירה חסר	9.2 ממצא
ארונות שירות	קטגוריה
השלמה	המלצה
300ש (מחיר ליחידה: 300ש, כמות: 1 קומפ')	מחיר

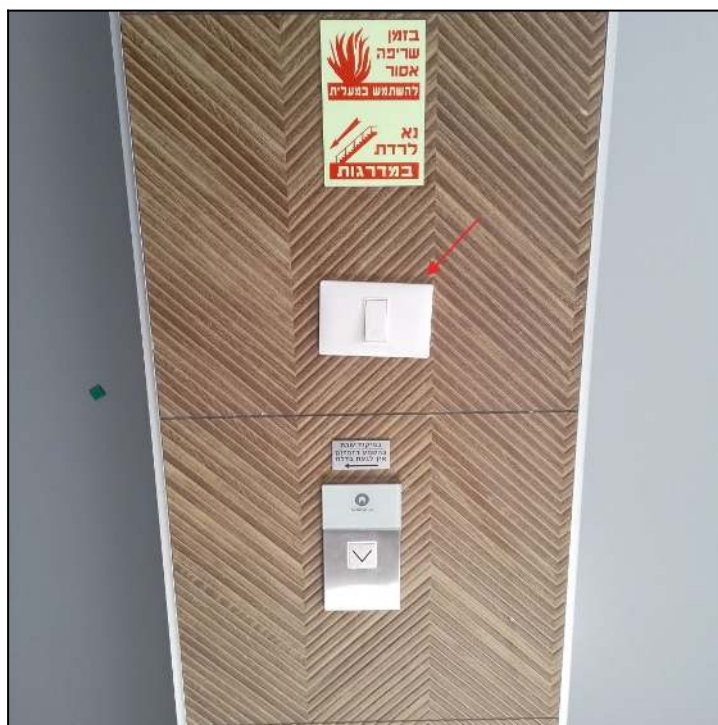
מתג תאורה בסטיה	10.1 ממצא
אביזרי חשמל ותקשורת/בטיחות	קטגוריה
יש לפלס קופסאות חשמל	המלצה
400ש (מחיר ליחידה: 400ש, כמות: 1 קומפ')	מחיר

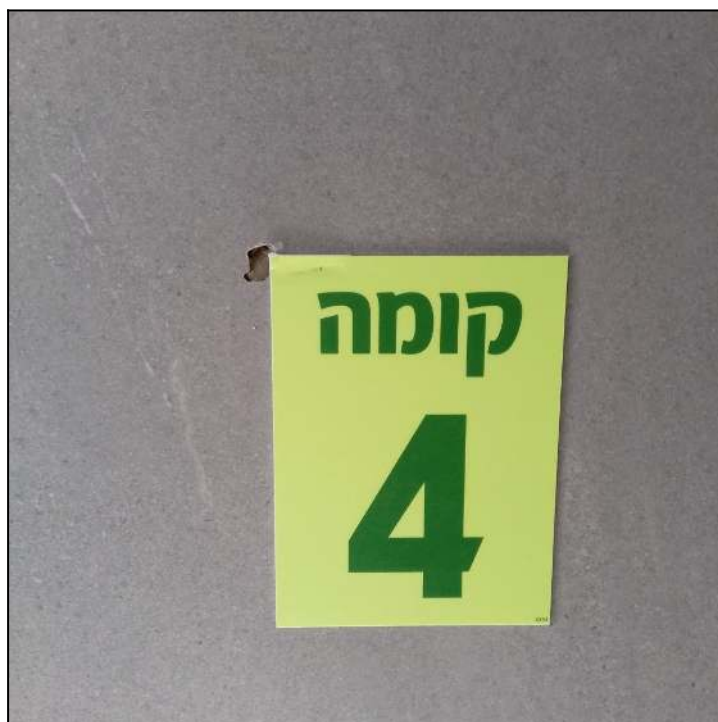
10.2 ממצא	אריחי קרמיקה שבורים בחיפוי קירות
קטגוריה	חיפוי קרמיקה
המלצה	יש לפרק את האריחים הפגומים ולהחליפם באריחים תיקנים שלמים
תקן	[תקן 1555 חלק 2 סעיף 5.3 סעיף ג] "בודקים שכל האריחים והלוחות שלמים. אריחים ולוחות שנסדקו או נפגעו במהלך העבודה או נתגלו כפגומים יוסרו ויוחלפו באחרים"
מחיר	300 ש"ח (מחיר ליחידה: 300 ש"ח, כמות: 1 קומפ')

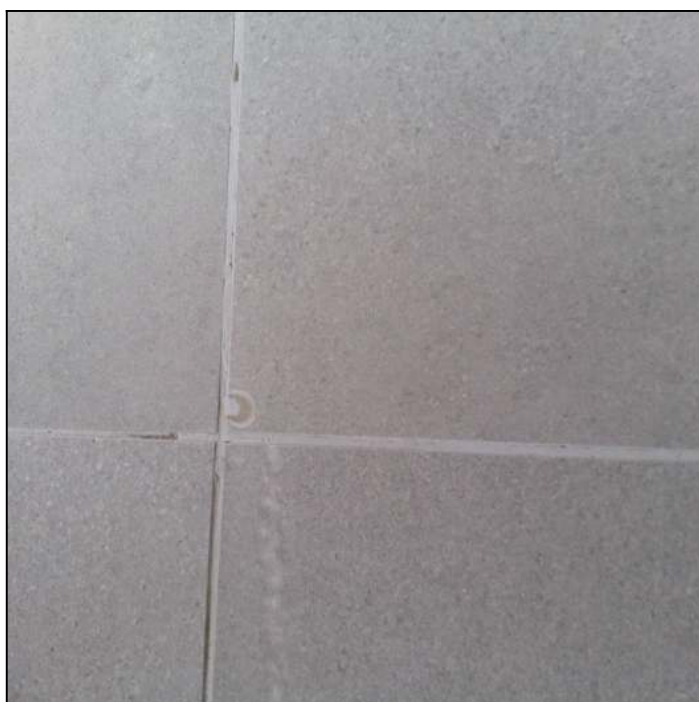
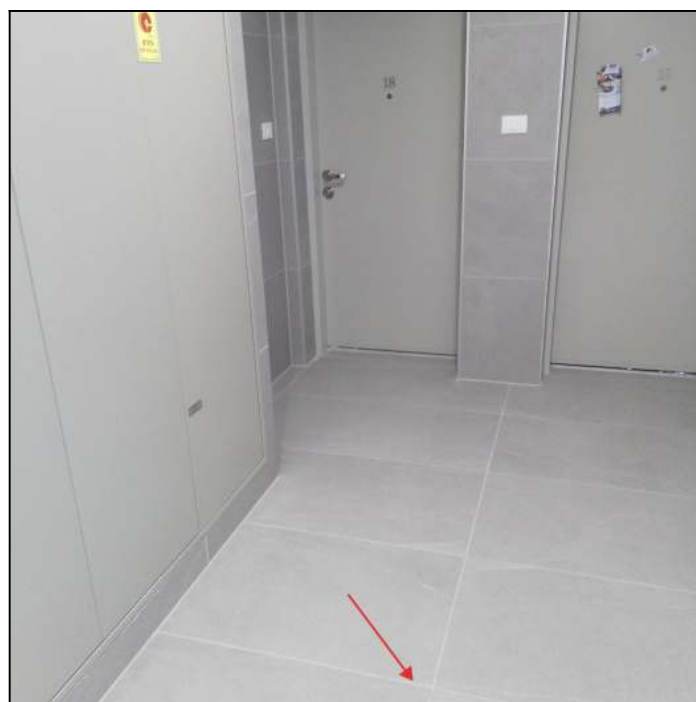
10.3 ממצא	פגיעות ופגמים באריחים.
קטגוריה	ריצוף
המלצה	נדרש לפרק ולהחליף האריחים הפגומים באריחים מאותו ספק, סדרה וקוד גוון תואם
תקן	[תקן 1555 חלק 3 סעיף 5.1.2]
מחיר	300ש"ח (מחיר ליחידה: 300ש"ח, כמות: 1 קומפ')

- החומרים והמוצרים המגיעים לאתר הבנייה מתאימים להזמנה (סעיף 2.2) ולדרישות תקן זה.
- כל האריחים שבאותו חלל בבניין הם מאותה סדרת ייצור, מאותו גוון ומאותה מידת ייצור ("קליבר").
- התשתית מתאימה לנקוב בסעיף 4.2.1.2.
- התנאים לאחסון החומרים והמוצרים ואופן אחסונם מתאימים לדרישות סעיף 2.4.

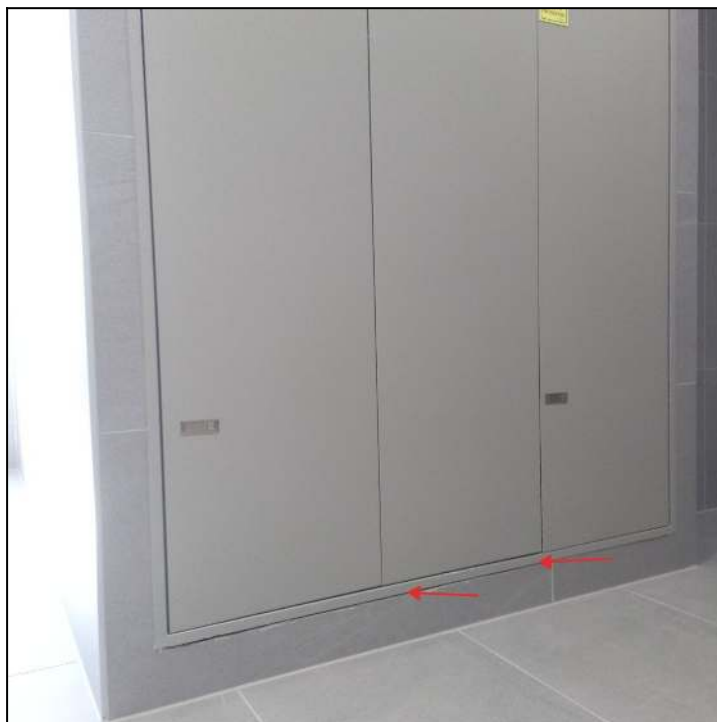
לא בוצע גמר בארונות שירות	10.4 ממצא
ארונות שירות	קטגוריה
השלמה סיקה בהיקף	המלצה
150ש (מחיר ליחידה: 150ש, כמות: 1 קומפ')	מחיר

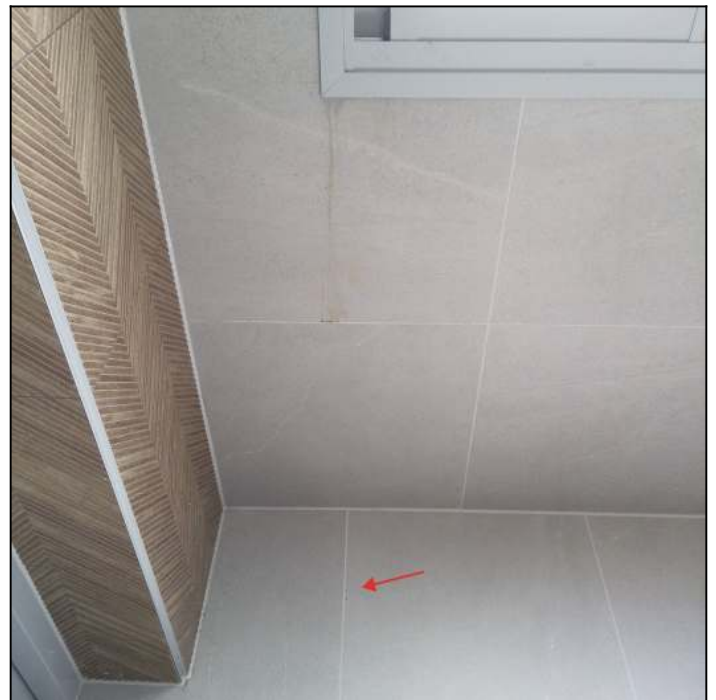
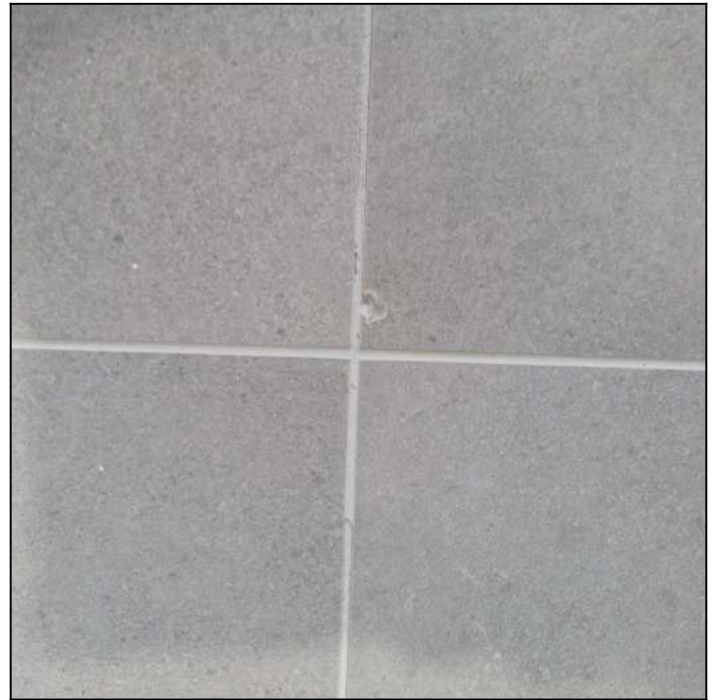
11.1 ממצא	פגיעות ופגמים באריחים.
קטגוריה	ריצוף
המלצה	נדרש לפרק ולהחליף האריחים הפגומים באריחים מאותו ספק, סדרה וקוד גוון תואם
תקן	[תקן 1555 חלק 3 סעיף 5.1.2]
מחיר	600 ש"ח (מחיר ליחידה: 300 ש"ח, כמות: 2 יח')

- החומרים והמוצרים המגיעים לאתר הבנייה מתאימים להזמנה (סעיף 2.2) ולדרישות תקן זה.
- כל האריחים שבאותו חלל בבניין הם מאותה סדרת ייצור, מאותו גוון ומאותה מידת ייצור ("קליבר").
- התשתית מתאימה לנקוב בסעיף 4.2.1.2.
- התנאים לאחסון החומרים והמוצרים ואופן אחסונם מתאימים לדרישות סעיף 2.4.

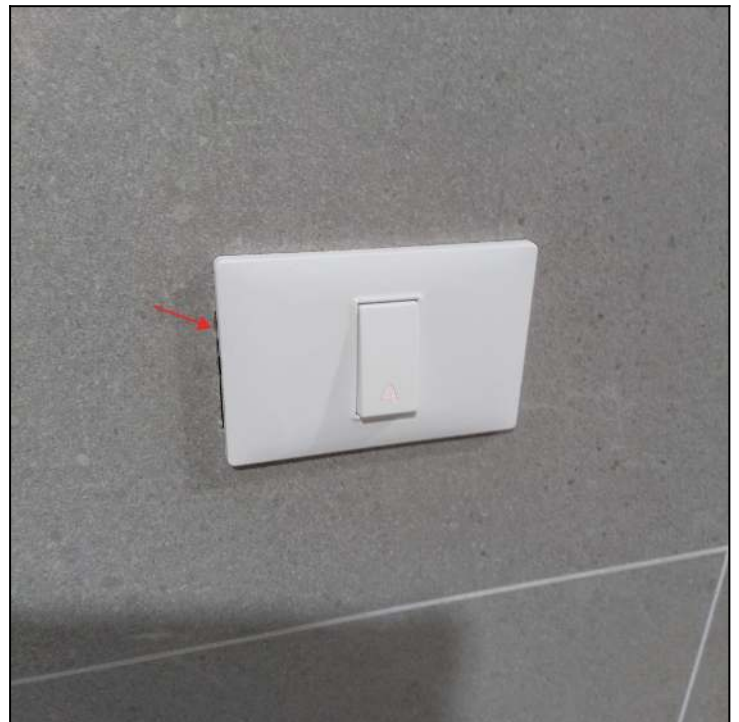
11.2 ממצא	חיתוך סביב צינורות/אביזרים אינסטלציה נעשה בצורה לא תיקנית
קטגוריה	חיפוי קרמיקה
המלצה	יש לתקן בצורה מקצועית
מחיר	50 ש"ח (מחיר ליחידה: 50 ש"ח, כמות: 1 קומפ')

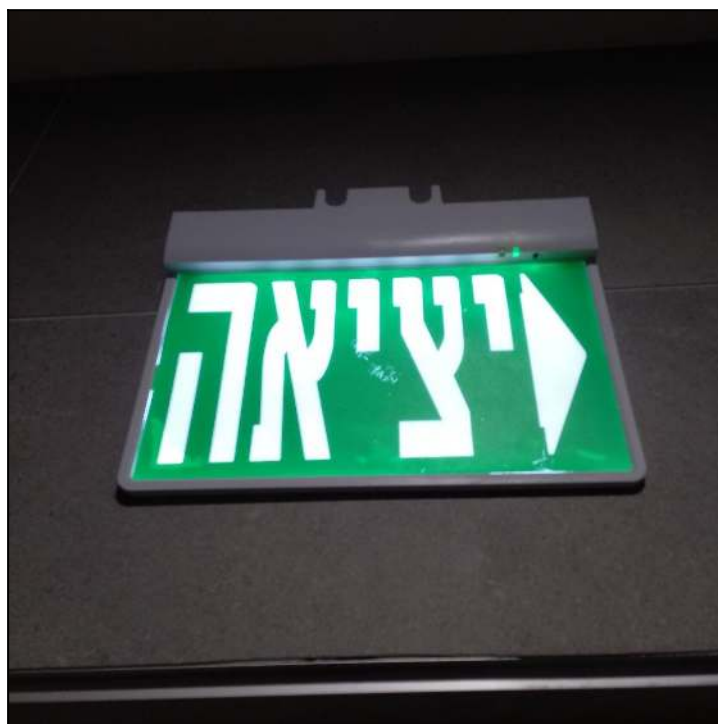
שילוט פגום, הורכב בסטיה	11.3 ממצא
נגישות/שילוט/סימון	קטגוריה
החלפה, התקנה בצורה מפולסת	המלצה
200 ש"ח (מחיר ליחידה: 200 ש"ח, כמות: 1 קומפ')	מחיר

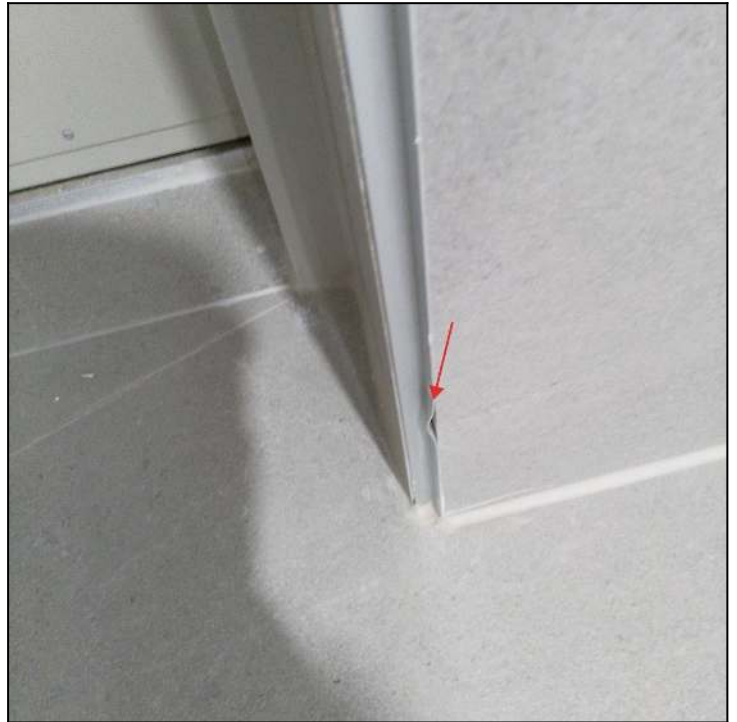
11.4 ממצא	אותרו פגיעות מכניות בסרגל אלומיניום בפניה של חיפוי קרמיקה
קטגוריה	חיפוי קרמיקה
המלצה	יש לתקן בצורה מקצועית
מחיר	100ש (מחיר ליחידה: 100ש, כמות: 1 קומפ')

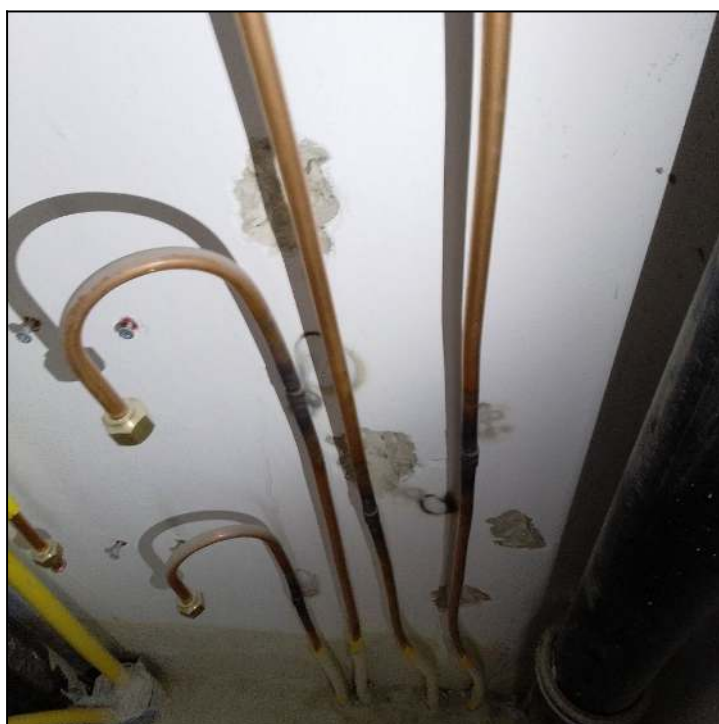
12.1 ממצא	ארון גז:גמר טיח לקוי המתבטא בפגיעות/קילופים
קטגוריה	עבודות טיח וצבע
המלצה	נדרש לבצע תיקוני שפכטל כולל שיוף ולחדש צביעה עד קבלת מראה אחיד
תקן	זאת בהתאם לת"י 1920 חלק 2 סעיף 3.1: "המראה של מערכת הטיח,גימור הטיח וגונו יתאימו למוזמן. במערכת טיח המיועדת לגימור בשכבת צבע בלבד, לא ייראו סדקים שעוביים גדול מ"מ"מ.0.3"
מחיר	400ש"ח (מחיר ליחידה: 400ש"ח, כמות: 1 קומפ')
