חוות דעת הנדסית - שטחים משותפים

כתובת: XXX

סוג הנכס: בניין מגורים הכולל: קומת מרתף, קומת כניסה, 5 קומות טיפוסיות, קומת פנטהאוז, קומת גג+גג עליון
הנכס כולל: גג מבנה, גג עליון, חדר מדרגות 1, מבואות קומתיות, חניה, מחסנים, חדר חשמל, חדר שנאים, חדר משאבות, מאגר מים, חדר מונים, אזור אופניים, מערכות טכניות משותפות, 2 מעליות, חדר דיירים, חדר עגלות,

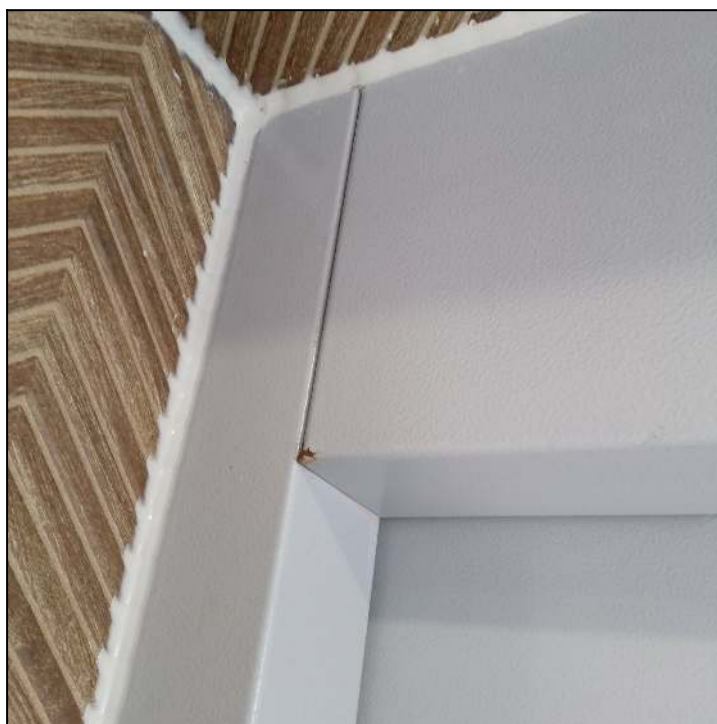
משקוף מעלית נמצא עם חלודה	12.3 ממצא
מעלית	קטגוריה
יש לנקות אביזר עם חומרים מתאימים ובמידת הצורך להחליף	המלצה
500 ש"ח (מחיר ליחידה: 500 ש"ח, כמות: 1 קומפ')	מחיר

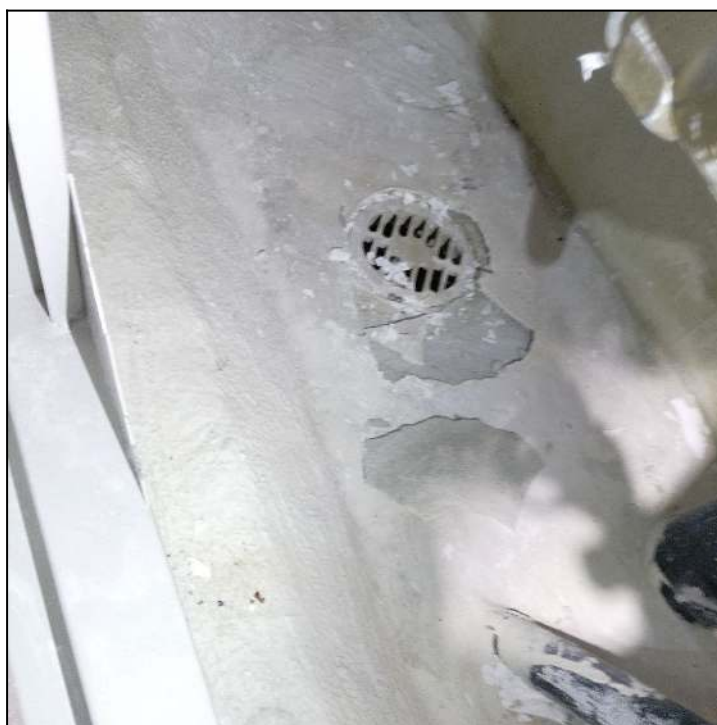
איטום במסתור כביסה לא בוצע בצורה תקינה ועלול לגרום לחדירת מים למבנה	13.1 ממצא
עבודות איטום וליקויי רטיבות	קטגוריה
נדרש לבצע תיקון ומריחת חומר איטום במסתור כביסה לפי תקן	המלצה
250 ש"ח (מחיר ליחידה: 250 ש"ח, כמות: 1 קומפ')	מחיר

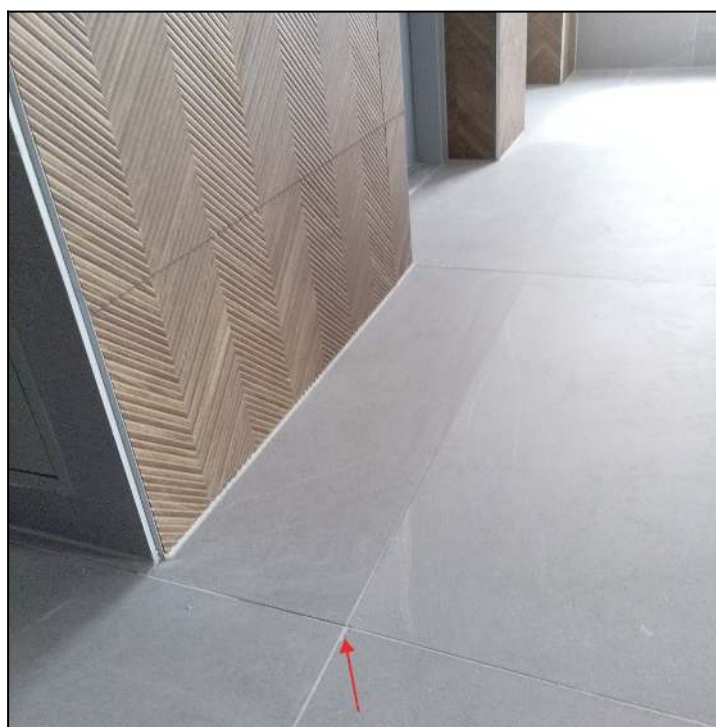
13.2 ממצא	פגיעות ופגמים באריחים.
קטגוריה	ריצוף
המלצה	נדרש לפרק ולהחליף האריחים הפגומים באריחים מאותו ספק, סדרה וקוד גוון תואם
תקן	[תקן 1555 חלק 3 סעיף 5.1.2]
מחיר	300ש"ח (מחיר ליחידה: 300ש"ח, כמות: 1 קומפ')

- החומרים והמוצרים המגיעים לאתר הבנייה מתאימים להזמנה (סעיף 2.2) ולדרישות תקן זה.
- כל האריחים שבאותו חלל בבניין הם מאותה סדרת ייצור, מאותו גוון ומאותה מידת ייצור ("קליבר").
- התשתית מתאימה לנקוב בסעיף 4.2.1.2.
- התנאים לאחסון החומרים והמוצרים ואופן אחסונם מתאימים לדרישות סעיף 2.4.

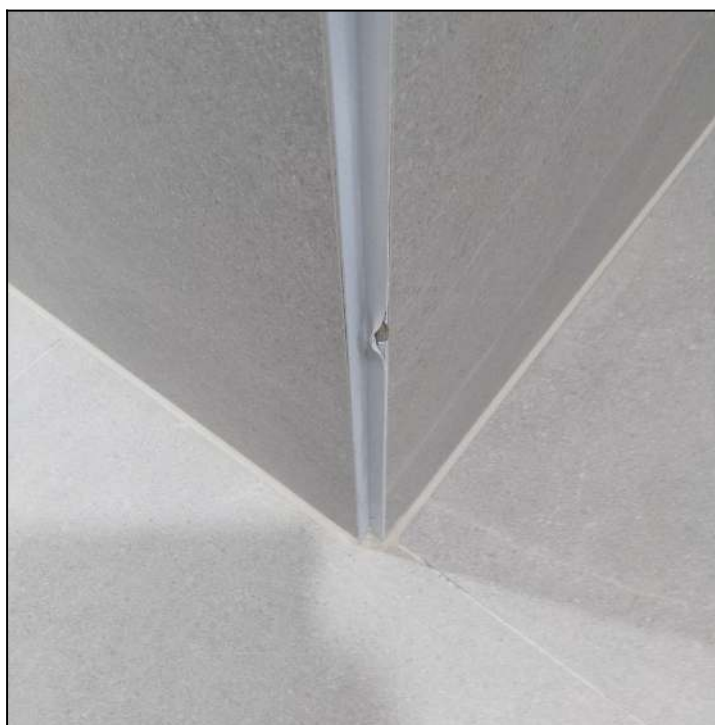
סמוך לדירה 4

14.1 ממצא	אותרו פגיעות מכניות בסרגל אלומיניום בפינה של חיפוי קרמיקה
קטגוריה	חיפוי קרמיקה
המלצה	יש לפרק את הפס אלומיניום ולבצע מחדש בצורה תיקנית ואסתטית
מחיר	100ש" (מחיר ליחידה: 100ש" כמות: 1 קומפ')

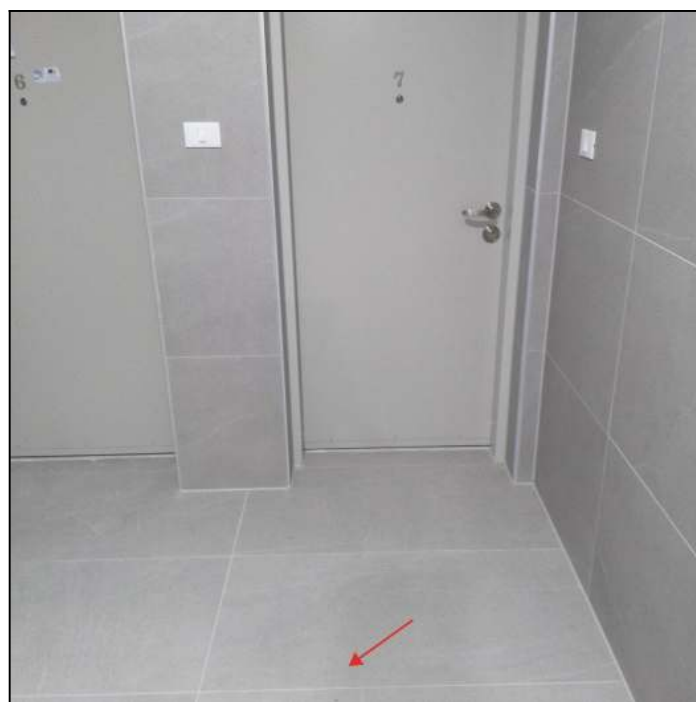
14.2 ממצא	פגיעות ופגמים באריחים.
קטגוריה	ריצוף
המלצה	נדרש לפרק ולהחליף האריחים הפגומים באריחים מאותו ספק, סדרה וקוד גוון תואם
תקן	[תקן 1555 חלק 3 סעיף 5.1.2]
מחיר	300ש"ח (מחיר ליחידה: 300ש"ח, כמות: 1 קומפ')

- החומרים והמוצרים המגיעים לאתר הבנייה מתאימים להזמנה (סעיף 2.2) ולדרישות תקן זה.
- כל האריחים שבאותו חלל בבניין הם מאותה סדרת ייצור, מאותו גוון ומאותה מידת ייצור ("קליבר").
- התשתית מתאימה לנקוב בסעיף 4.2.1.2.
- התנאים לאחסון החומרים והמוצרים ואופן אחסונם מתאימים לדרישות סעיף 2.4.

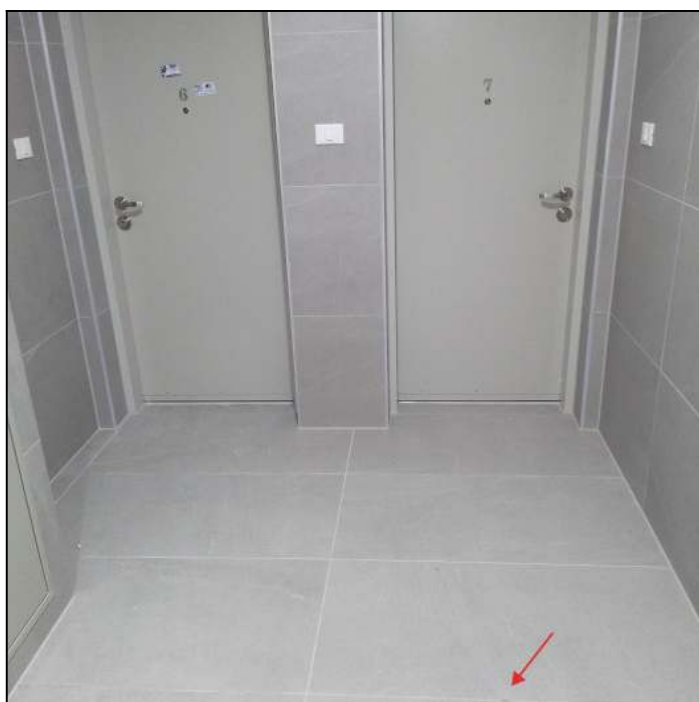
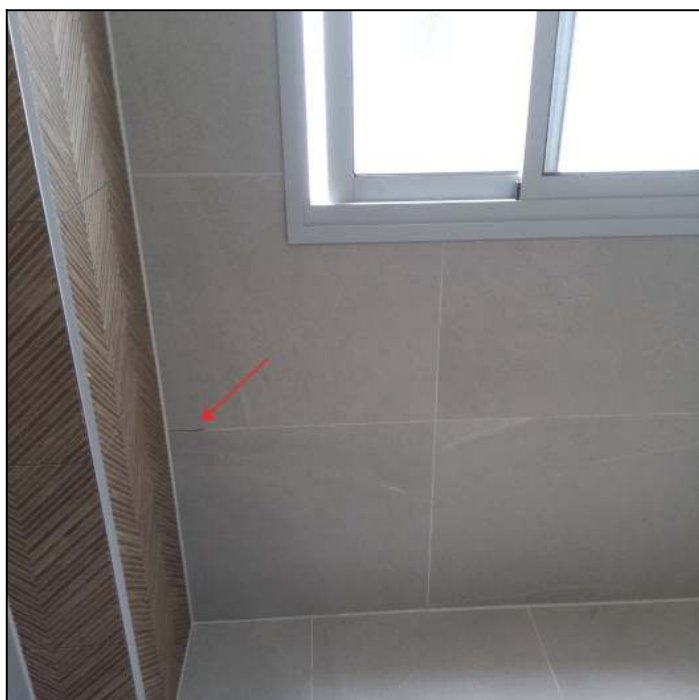
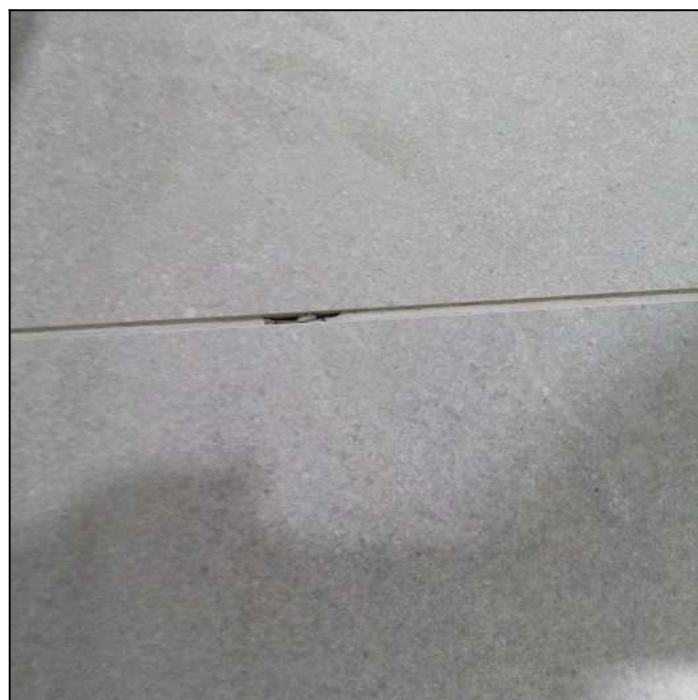
14.3 ממצא	לא בוצע מילוי רובה באופן תיקני
קטגוריה	ריצוף
המלצה	יש להשלים חומר מילוי במישקים על פי דרישות התקן
תקן	[תקן 1555 חלק 3 סעיף 3.1]
מחיר	100ש"ח (מחיר ליחידה: 100ש"ח, כמות: 1 קומפ')

גימור האריחים יתאים לגימור שהוזמן. המראה הכללי של שכבת הריצוף יתאים לדוגמה המוזמנת. המישקים בין האריחים יהיו ישרים ורוחבם יהיה אחיד (בהתחשב בסטיות מישרות הפאות הצדדיות המותרות בתקן הישראלי ת"י 314), אלא אם נדרש אחרת על ידי המתכנן, או במקרים שהאריחים מעוצבים בצורות שאינן ישרות. המישקים בין אריחי השיפולים יהוו המשך למישקים בין אריחי הרצפה, אלא אם תוכנן אחרת. מילוי המישקים יהיה אחיד וללא חללים, והוא יתאים לגוון המוזמן.

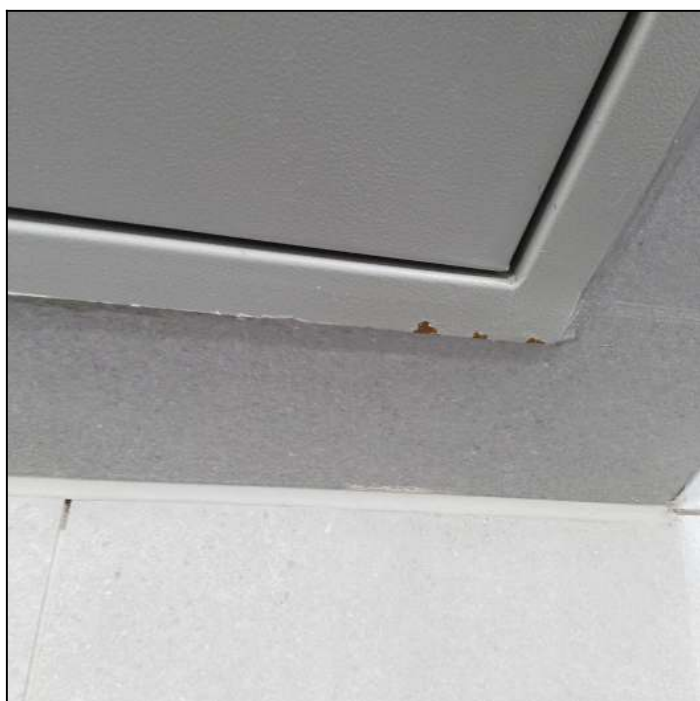
ארון מוני מים קומה 2

15.1 ממצא	פרופילי הארונות שירות נמצאו עם חלודה - לא תקין
קטגוריה	ארונות שירות
המלצה	יש לנקות את החלודה ובצע גיליון מלא של האביזר של הארון שירות ואם לא ניתן יש צורך להחליף באלמנט מגלון ותיקני
תקן	[תקן 4376 סעיף 11]
מחיר	400 ש"ח (מחיר ליחידה: 400 ש"ח, כמות: 1 קומפ')

- הפרופילים ייעשו פלדה מגולוונת. הגיליון יהיה אחד מאלה :
- גיליון אלקטרווליטי בתוספת פסיווציה כרומתית, הנותן ציפוי בעובי נומינלי 2.5 מיקרון;
 - גיליון בטבילה חמה, הנותן ציפוי בעובי נומינלי 19 מיקרון.
- המוצר המתקבל בתהליך זה נחשב מוצר מגולוון שכיניו Zn 275 לפי התקן הישראלי ת"י 313. שיטת הבדיקה תהיה כנדרש בתקן הישראלי ת"י 313.
- הפלדה תתאים בהרכבה לסוג S 235, כנקוב בתקן האירופי EN 10027-1 - 1992 (בעבר כונה סוג St 37, לפי התקן הגרמני DIN 17100 - 1980) עובי הפחים והפרופילים יהיה 1.2 מ"מ לפחות.

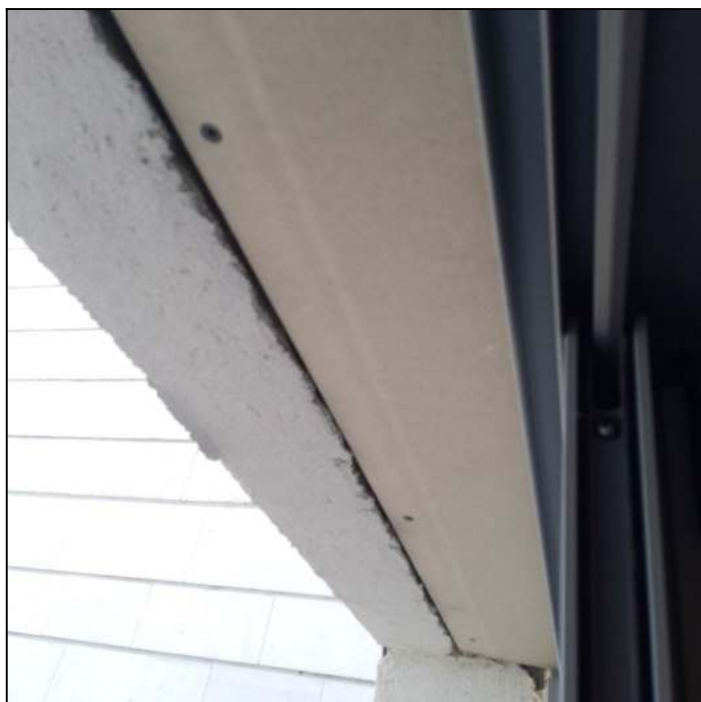
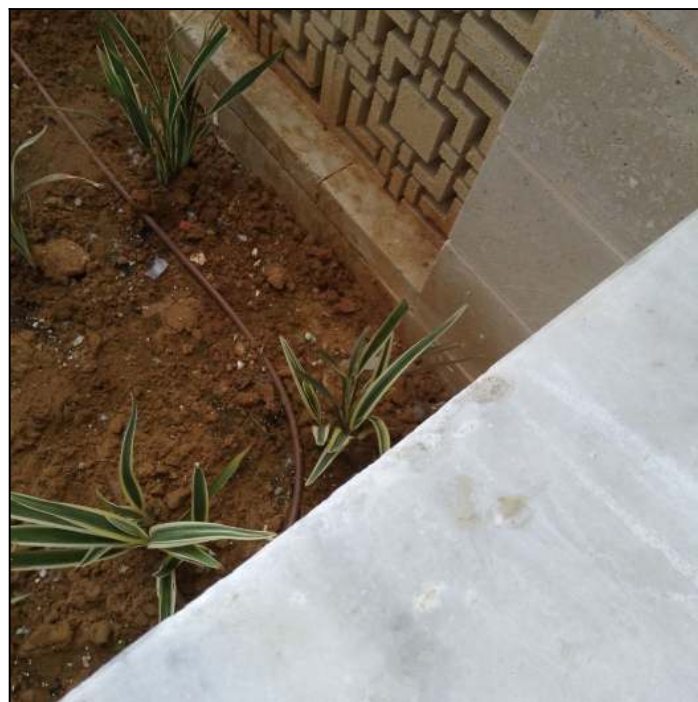
16.2 ממצא פגיעות מכניות באדן חלון, חוסר גמר בגליפים
	קטגוריה חיפוי אבן טבעית
	המלצה יש לבצע תיקון מקומי בעזרת חומר על בסיס אפוקסי ובגוון התואם לאבן תוך ביצוע ליטוש בגמר התיקון.
	תקן ת"י 2378 חלק 1: סעיף 3.2.1: "האבן תהיה שלמה, בת קיימה וללא סדקים (הגדרה 1.3.3) או פגמים אחרים העלולים להשפיע על הקיים שלה, על חוזקה ועל המראה שלה. ניתן לתקן את האבן תיקונים קלים, בתנאי שאושרו מבחינה הנדסית ומבחינה אדריכלית" הגדרה 1.3.3: "סדק-מישור הפרדה מלאכותי או טבעי באבן, שרוחבו גדול מ-0.2 מ"מ, או שאורכו גדול מרבע ממידת הצלע הקצרה של האבן, והמגיע לשפת האבן"
	מחיר 350₪ (מחיר ליחידה: 350₪, כמות: 1 קומפ')

- א. רוחב המישקים**
רוחב המישקים יהיה אחיד ויתאים לדרישות התכנון.
- ב. ישירות המישקים**
המישקים יהיו ישרים, אלא אם נדרש אחרת בדרישות התכנון.
- ג. שלמות האבנים**
כל האבנים יהיו שלמות. אבנים שנסדקו או שנפגעו במהלך העבודה, או שנתגלו כפגומות יוסרו ויוחלפו באחרות.
- ד. מילוי המישקים**
כל המישקים יהיו ללא חורים, אם נמצאו בהם חללים הם ימולאו.

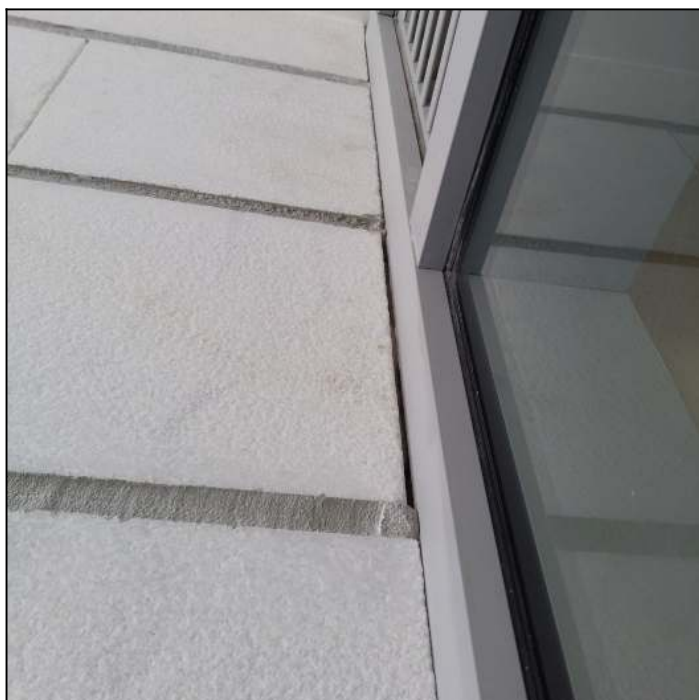
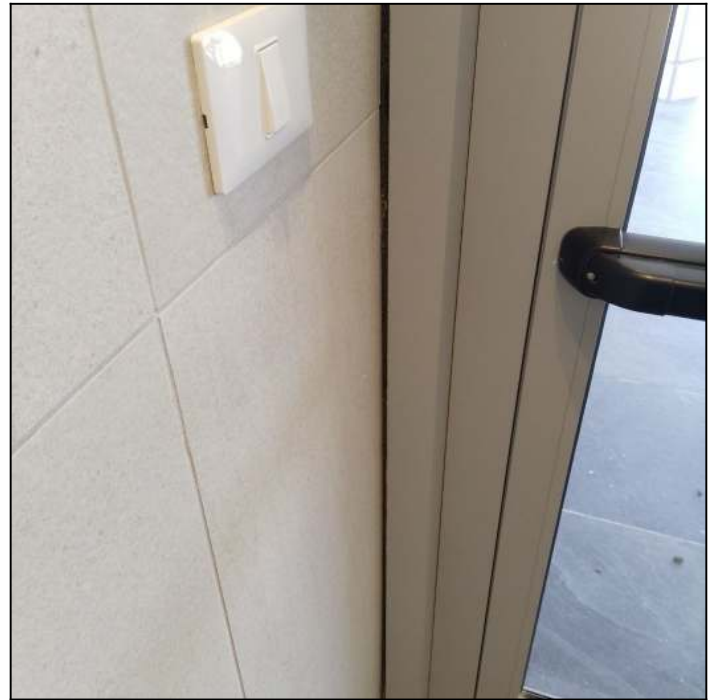
דלת כניסה ראשית:לא בוצע איטום גמיש סביב לפרופילי האלומיניום	16.3 ממצא
אלומיניום	קטגוריה
לבצע חומר איטום גמיש (תקן 4068.1 טבלה 2) בכל המישקים מסביב למשקוף החלון לפי תקן , מומלץ ע"י חומר אלסטומרי (גמיש) כדוגמת "כרמוסטיק PU" או שוו"ע	המלצה
[תקן 4068 חלק 1 סעיף 5.1]	תקן
300ש (מחיר ליחידה: 300ש, כמות: 1 קומפ')	מחיר

תכנון ההתקנה יבטיח, כי המוצרים והמלבנים הסמויים יותקנו באופן יציב בפתחים, וכי איטום המישקים⁽⁷⁾ (ראו סעיף 5.2) ימנע חדירת מים ואוויר דרכם. התקנת המוצרים תיעשה לפי תוכניות (לרבות רשימות של מוצרי אלומיניום) שהכין מתכנן שנקבע על ידי המזמין (הגדרה 1.3.8).

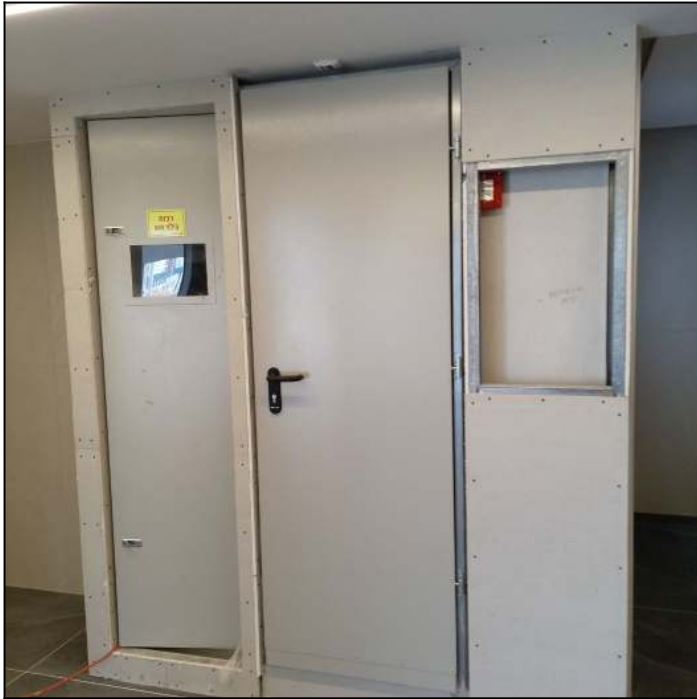
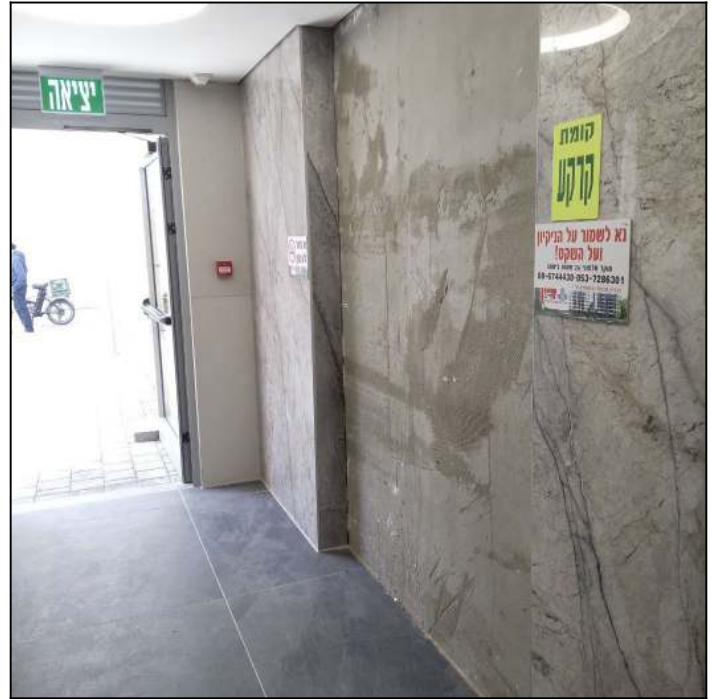
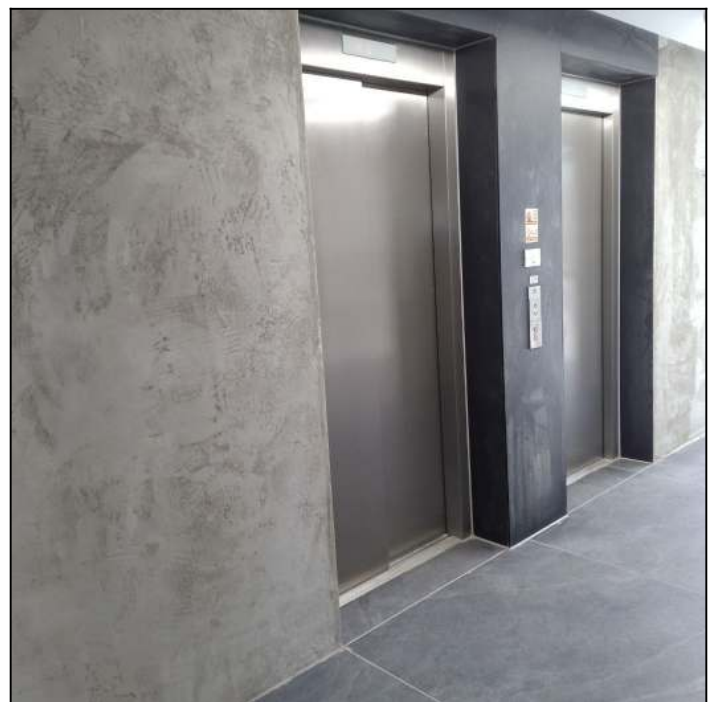
מראה/פרט דקורטיבי חסר	16.4 ממצא
חיפוי קרמיקה	קטגוריה
השלמה	המלצה
4,000 ש"ח (מחיר ליחידה: 4,000 ש"ח, כמות: 1 קומפ')	מחיר

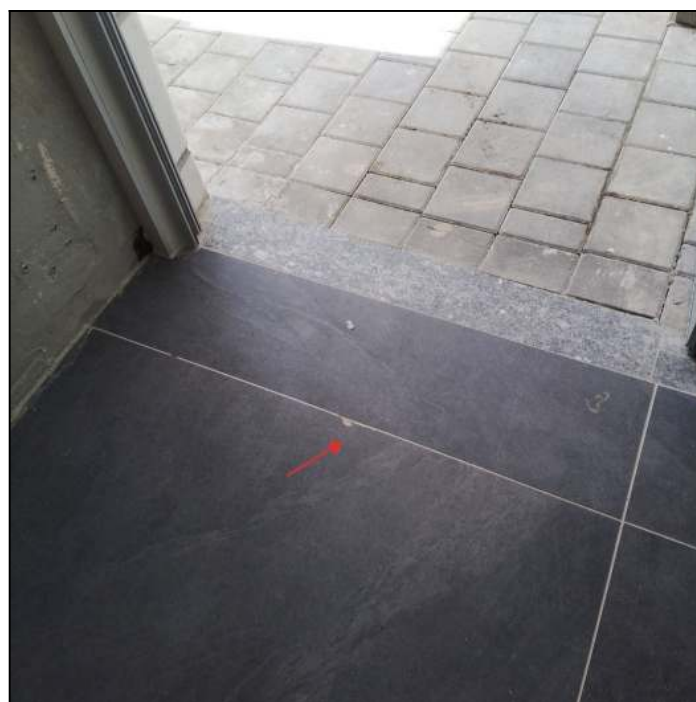
יציאה אחורית

16.5 ממצא	פגיעות ופגמים באריחים.
קטגוריה	ריצוף
המלצה	נדרש לפרק ולהחליף האריחים הפגומים באריחים מאותו ספק, סדרה וקוד גוון תואם
תקן	[תקן 1555 חלק 3 סעיף 5.1.2]
מחיר	2,100 ש"ח (מחיר ליחידה: 7 ש"ח, כמות: 300 יח')

- החומרים והמוצרים המגיעים לאתר הבנייה מתאימים להזמנה (סעיף 2.2) ולדרישות תקן זה.
- כל האריחים שבאותו חלל בבניין הם מאותה סדרת ייצור, מאותו גוון ומאותה מידת ייצור ("קליבר").
- התשתית מתאימה לנקוב בסעיף 4.2.1.2.
- התנאים לאחסון החומרים והמוצרים ואופן אחסונם מתאימים לדרישות סעיף 2.4.

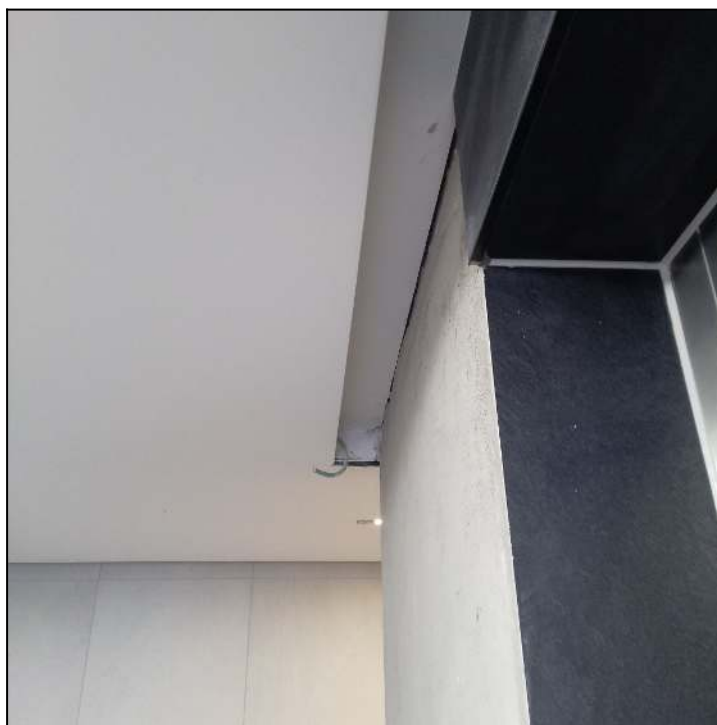
משמאל למעליות

16.6 ממצא	כבל חשמל בולטים מפני הקיר, לא ברור מטרתו
קטגוריה	אביזרי חשמל ותקשורת/בטיחות
המלצה	נדרש להשלים אביזרי קצה
תקן	[תקנות החשמל (מעגלים סופיים עד 1000 וולט)]
מחיר	300 ש"ח (מחיר ליחידה: 300 ש"ח, כמות: 1 קומפ')

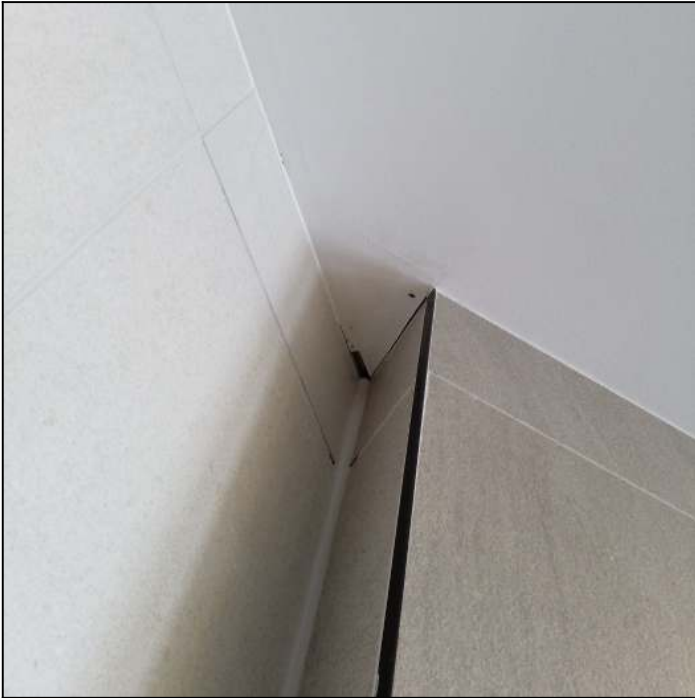
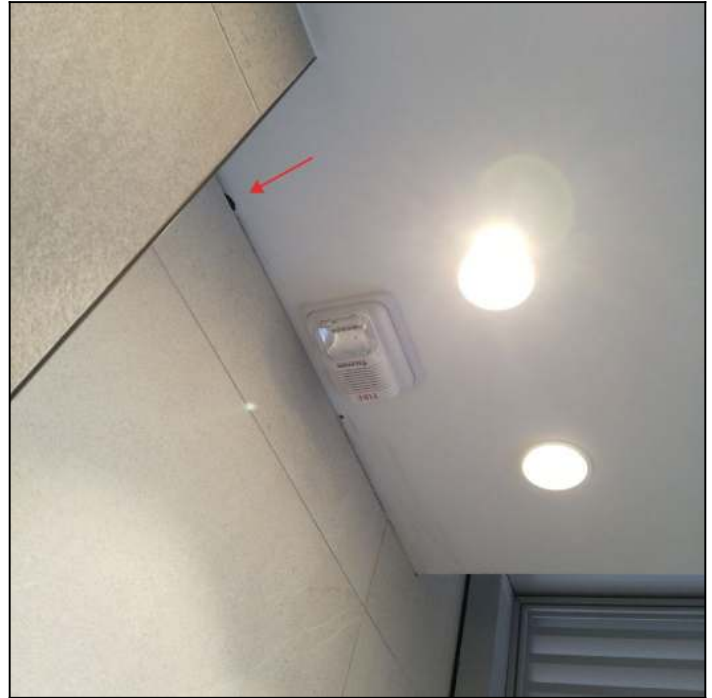
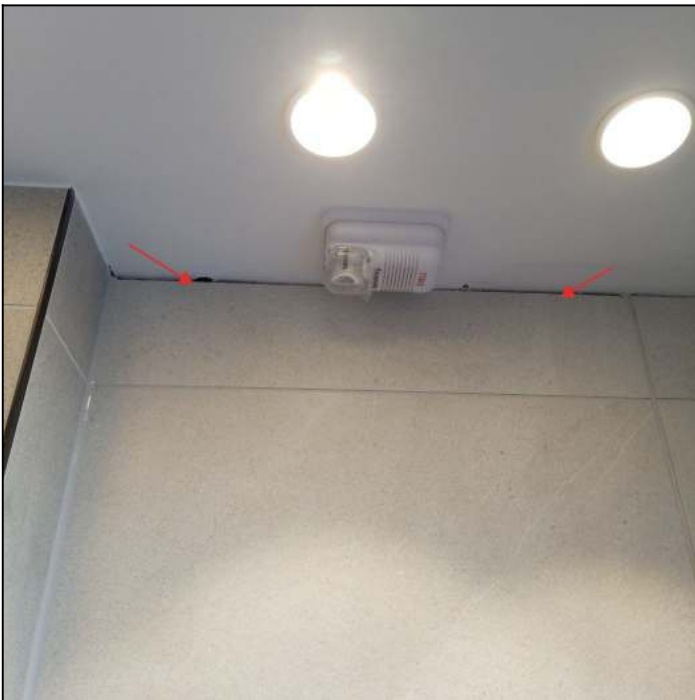
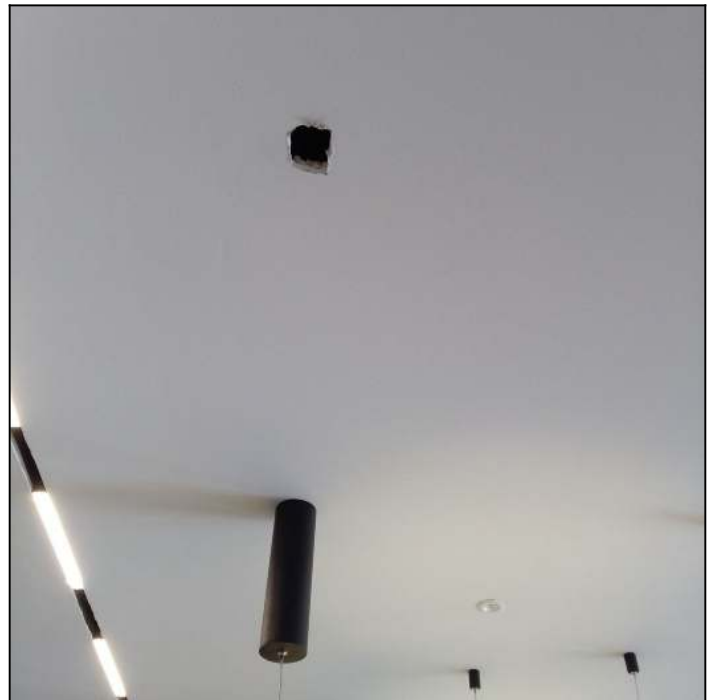
16.7 ממצא	גמר לקוי/ חורים בתקרת הגבס
קטגוריה	עבודות טיח וצבע
מחיר	600 ש"ח (מחיר ליחידה: 600 ש"ח, כמות: 1 קומפ')

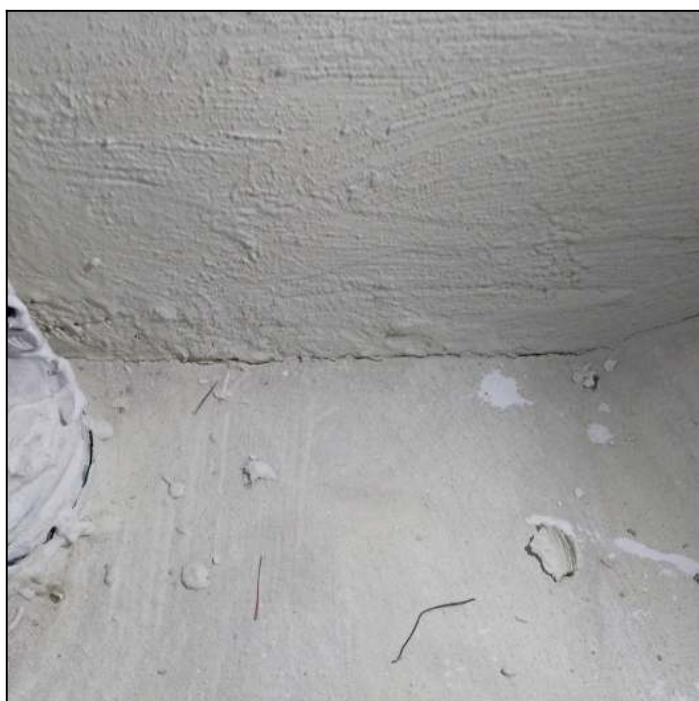
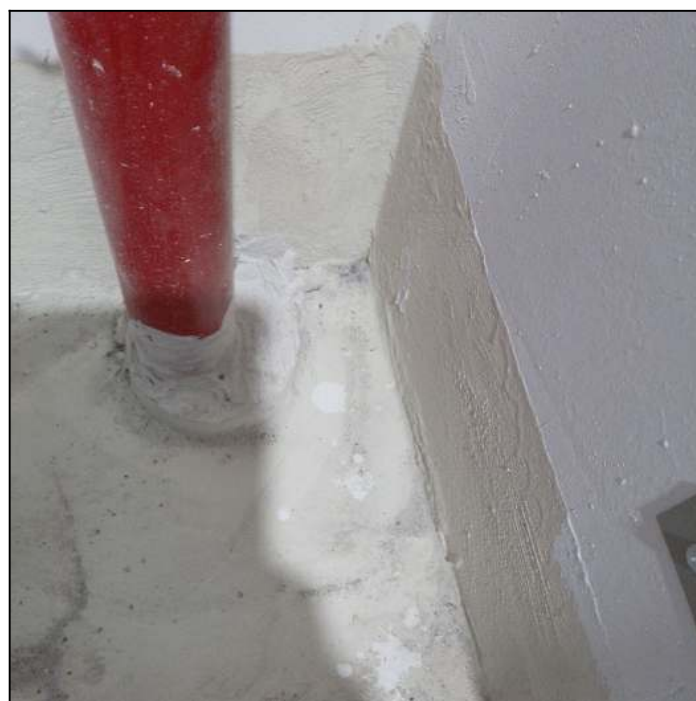
17.1 ממצא	רולקה - לא בוצעו רולקות תקינות לתשתית האיטום בין אלמנט אופקי לאלמנט אנכי
קטגוריה	איטום גג/יריעות ביטומניות
המלצה	יש לבצע רולקות (העגלות) לתשתית האיטום בין אלמנט אופקי לאנכי ולבצע על פי דרישות התקן ומפרט האיטום
תקן	[תקן 1752 חלק 1 סעיף 3.2.2]
מחיר	4,500 ש"ח (מחיר ליחידה: 4,500 ש"ח, כמות: 1 קומפ')

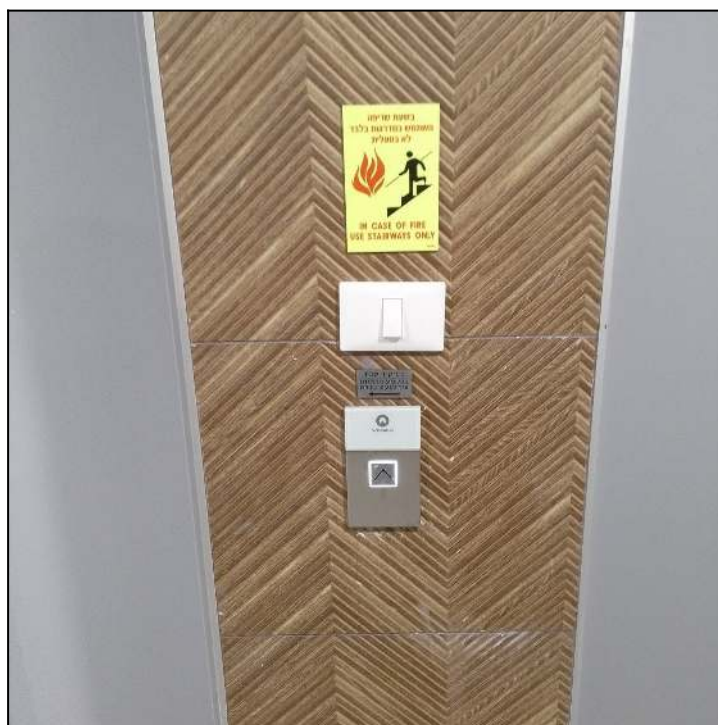
18.1 ממצא	מתג הורכב בסטייה
קטגוריה	אביזרי חשמל ותקשורת/בטיחות
המלצה	פילוס קופסאות חשמל
מחיר	600 ש"ח (מחיר ליחידה: 600 ש"ח, כמות: 1 קומפ')

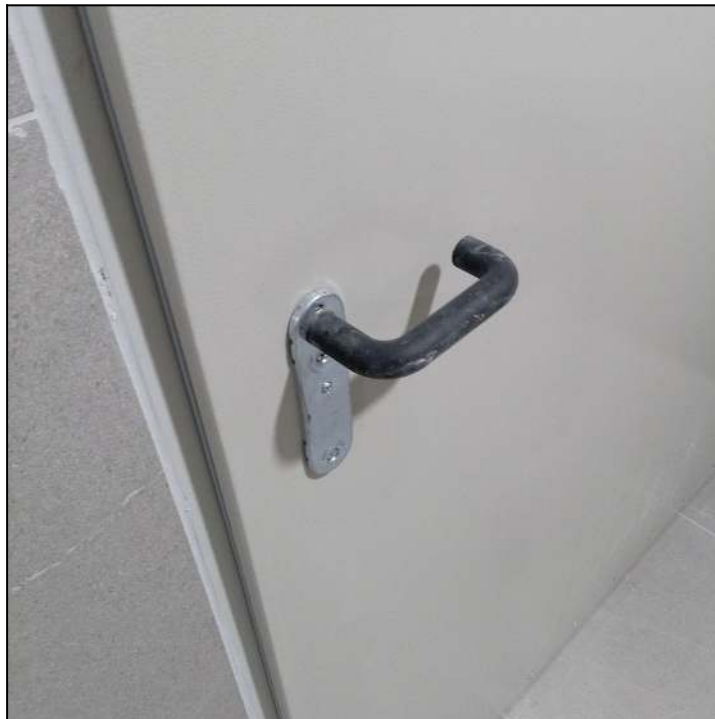
פנל חסר	18.2 ממצא
דלתות אש	קטגוריה

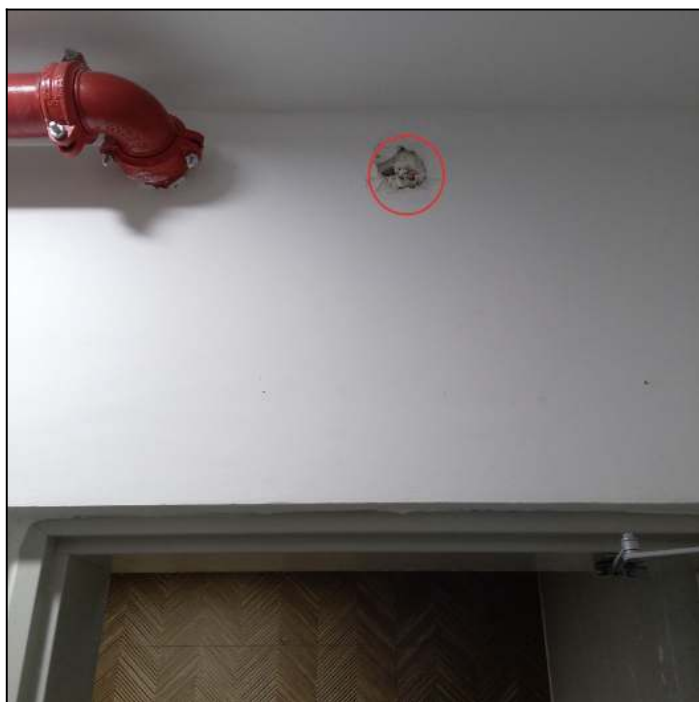
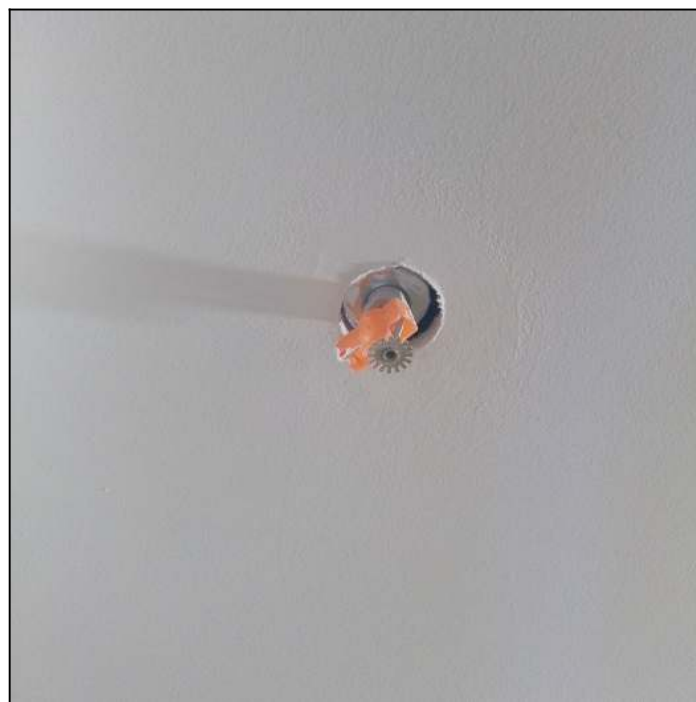
18.4 ממצא	גמר לקוי ביציאת מתזי מים
קטגוריה	אינסטלציה - כללי
המלצה	יש לתקן בצורה מקצועית
מחיר	250 ש"ח (מחיר ליחידה: 250 ש"ח, כמות: 1 קומפ')

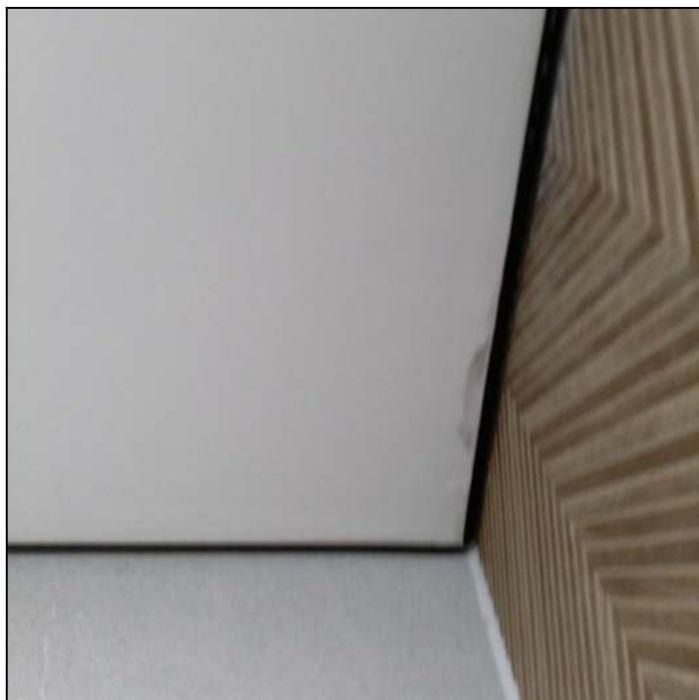
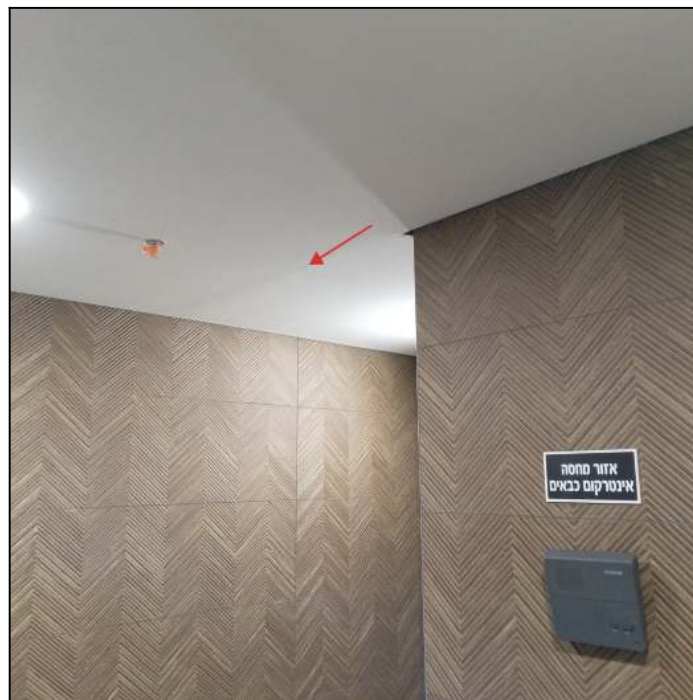
<p>אותרו סדקים בחיבור לוחות הגבס.</p>	<p>18.5 ממצא</p>
<p>גבס</p>	<p>קטגוריה</p>
<p>יש לבצע סרט חיזוק ו2 שכבות של שפכטל בהתאם לת"י 1924 סעיף 2.1.4</p>	<p>המלצה</p>
<p>תקן 1924 סעיף 5.4: ג. אין ליצור מפגש של 4 לוחות גבס בנקודה אחת. למרות האמור לעיל, בהתקנת לוחות גבס מחוררים או מחורצים מותר ליצור מפגש של 4 לוחות באותה נקודה, כל זאת, בהתאם להוראות יצרן הלוחות. ד. חיבור הלוחות זה לזה לאורכם יהיה מגרע למגרע ללא מרווח ביניהם</p> <p>תקן 1924, סעיף 2.1.4: "מרק וסרטי חיזוק יעמדו בדרישות התקן הישראלי ת"י 1490 חלק 3. מרק על בסיס גבס יתאים להמלצת יצרן לוחות הגבס או יהיה שווה ערך לו. השימוש במרק יעשה לא מאוחר מהמועד האחרון לשימוש, כפי שרשום על גבי האריזה "</p>	<p>תקן</p>
<p>250 ש" (מחיר ליחידה: 250 ש" , כמות: 1 קומפ')</p>	<p>מחיר</p>

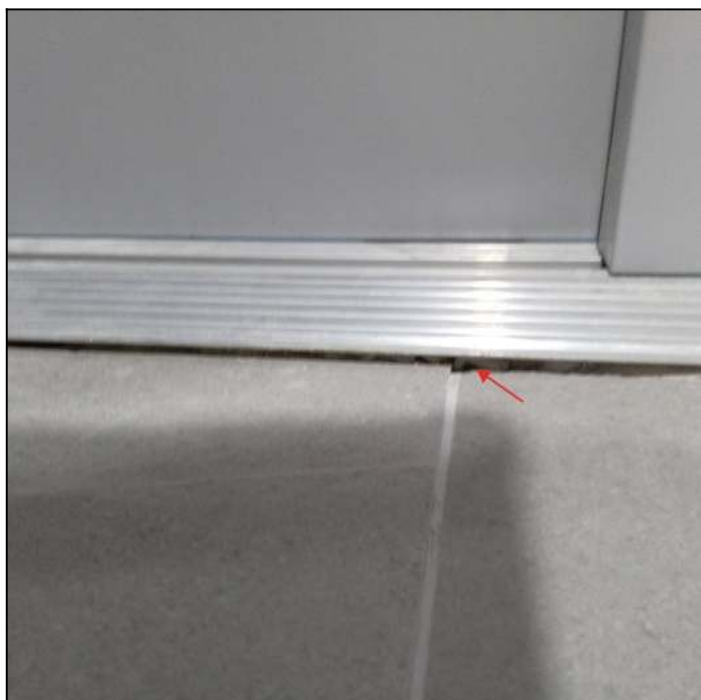
<p>18.6 ממצא לא בוצע מילוי רובה באופן תיקני חסר איטום בין סף מעליות לריצוף</p>
	<p>קטגוריה ריצוף</p>
	<p>המלצה יש להשלים חומר מילוי במישקים על פי דרישות התקן</p>
	<p>תקן [תקן 1555 חלק 3 סעיף 3.1]</p>
	<p>מחיר 200₪ (מחיר ליחידה: 200₪, כמות: 1 קומפ')</p>

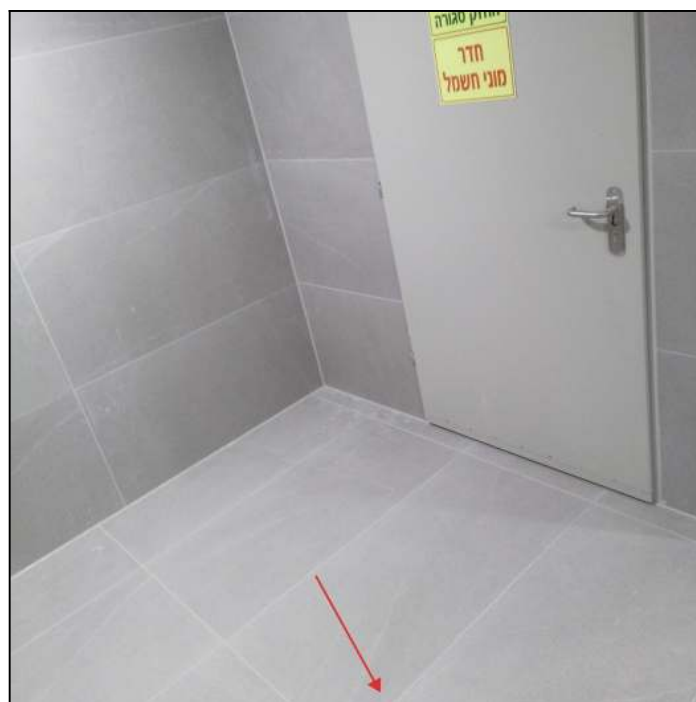
18.7 ממצא	פגיעות ופגמים באריחים.
קטגוריה	ריצוף
המלצה	נדרש לפרק ולהחליף האריחים הפגומים באריחים מאותו ספק, סדרה וקוד גוון תואם
תקן	[תקן 1555 חלק 3 סעיף 5.1.2]
מחיר	300ש"ח (מחיר ליחידה: 300ש"ח, כמות: 1 קומפ')

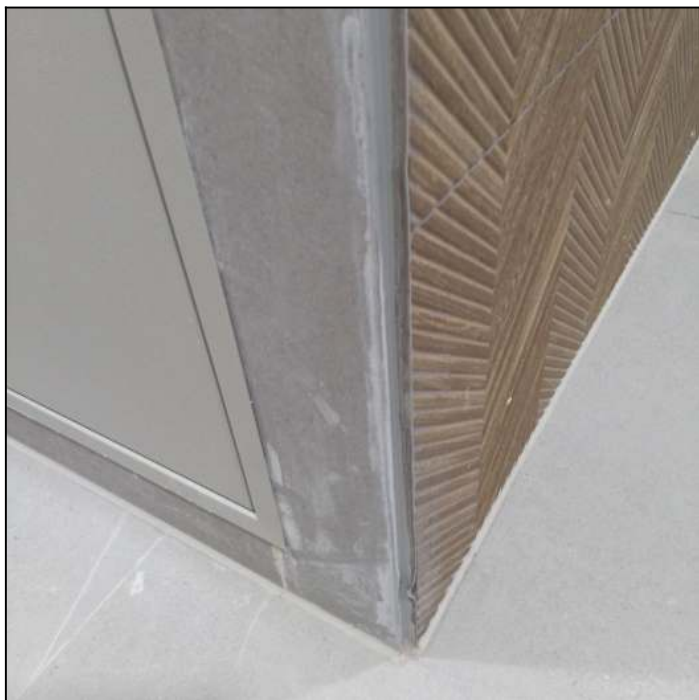
משמאל למעליות

אותרו פגיעות מכניות בסרגל אלומיניום בפניה של חיפוי קרמיקה	18.8 ממצא
חיפוי קרמיקה	קטגוריה
יש לפרק את הפס אלומיניום ולבצע מחדש בצורה תיקנית ואסתטית	המלצה
100ש (מחיר ליחידה: 100ש, כמות: 1 קומפ')	מחיר

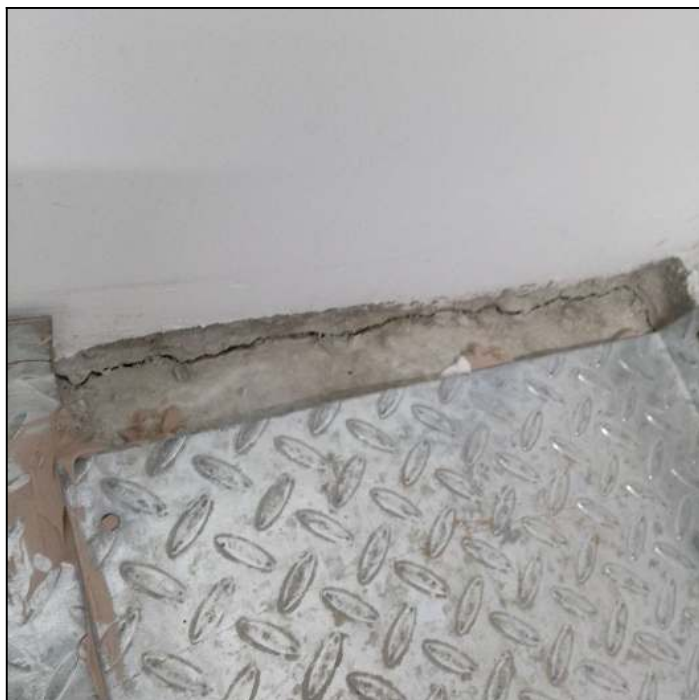
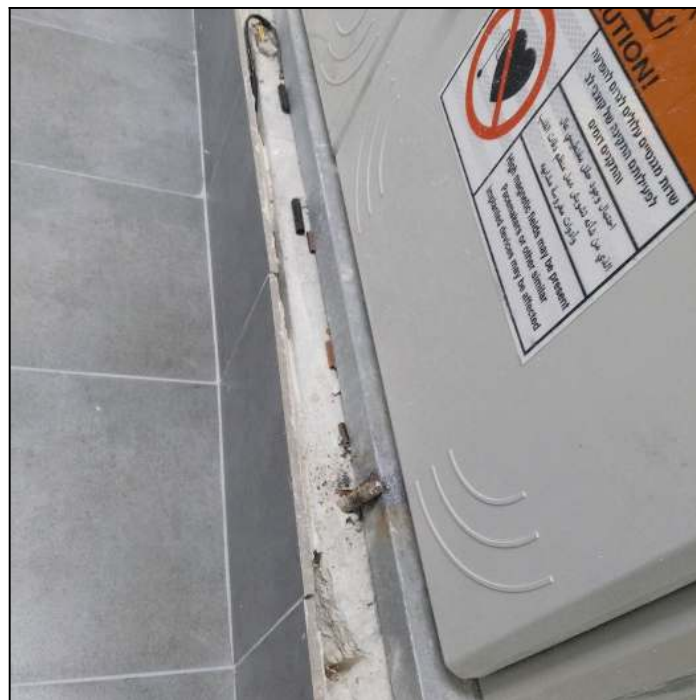
19.2 ממצא	סדקים בבטון
קטגוריה	מידות שלד ובניה
המלצה	לבצע תיקוני בטון ע"י צמנט בלתי מתכווץ כדוגמת החומרים של משפחת "ארדקס פוויודור - כרמית (מיסטר פיקס)" או שו"ע
מחיר	350ש (מחיר ליחידה: 350ש, כמות: 1 קומפ')

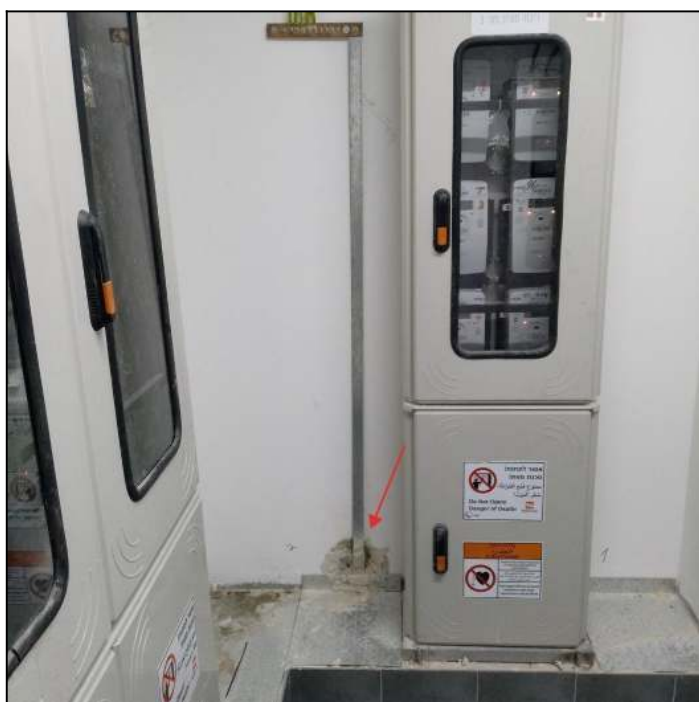
19.3 ממצא	גמר טיח לקוי
קטגוריה	עבודות טיח וצבע
המלצה	נדרש לבצע תיקוני שפכטל כולל שיוף ולחדש צביעה עד קבלת מראה אחיד
תקן	זאת בהתאם לת"י 1920 חלק 2 סעיף 3.1: "המראה של מערכת הטיח, גימור הטיח וגונו יתאימו למוזמן. במערכת טיח המיועדת לגימור בשכבת צבע בלבד, לא ייראו סדקים שעוביים גדול מ"מ 0.3".
מחיר	300 ₪ (מחיר ליחידה: 300 ₪, כמות: 1 קומפ')

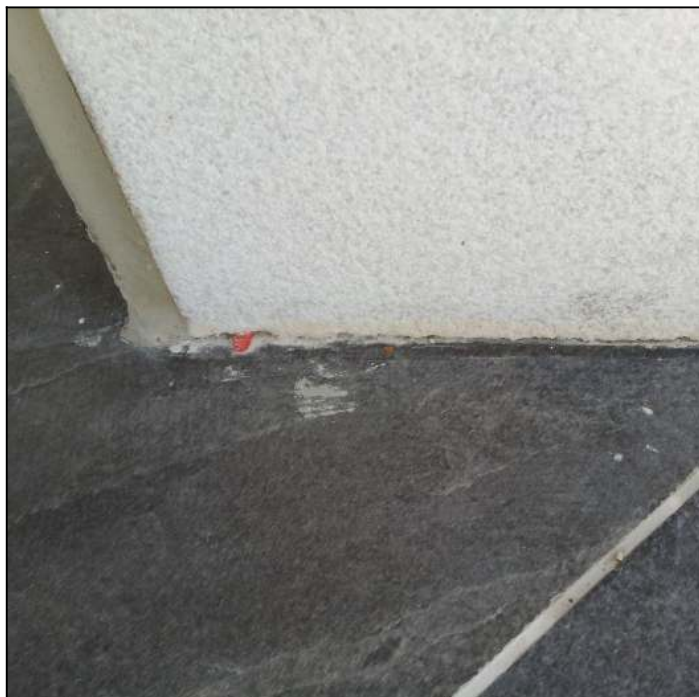
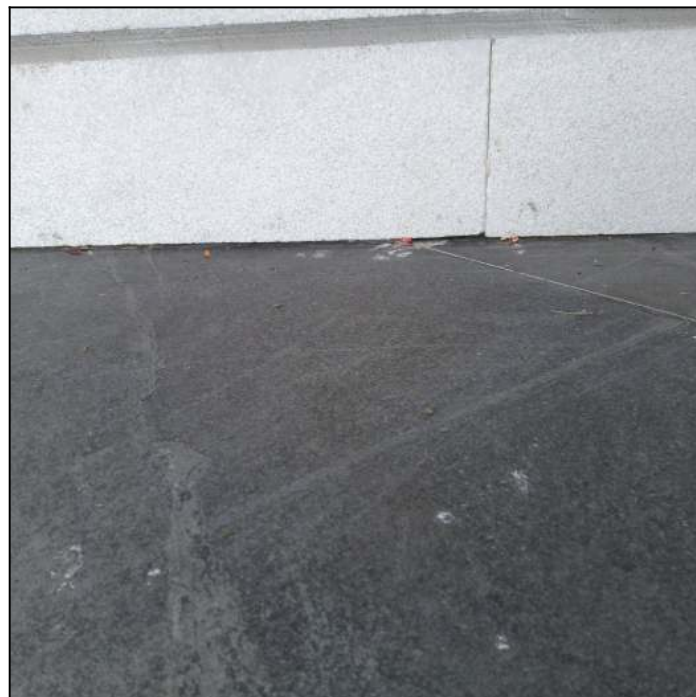
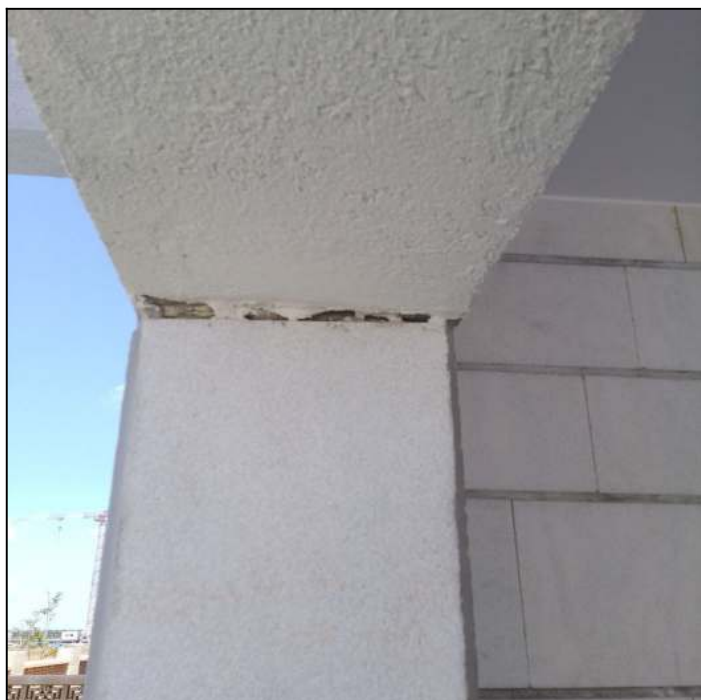
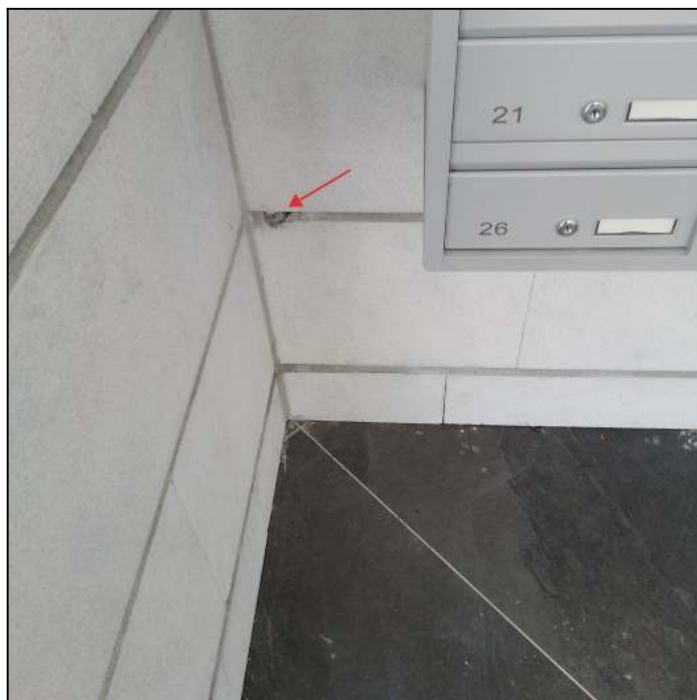
לא בוצע איטום בקו המשיק בין האבן לריצוף (שומרי מרחק במישקים) יש לבצע תיקוני כוחלה משמאל לתיבות דואר	20.1 ממצא
ריצוף	קטגוריה
איטום בין הריצוף לאבן תערובת מלט לבן עם דבק לטקס במינון גבוה ותיקוני כוחלה	המלצה
350ש (מחיר ליחידה: 350ש, כמות: 1 קומפ')	מחיר

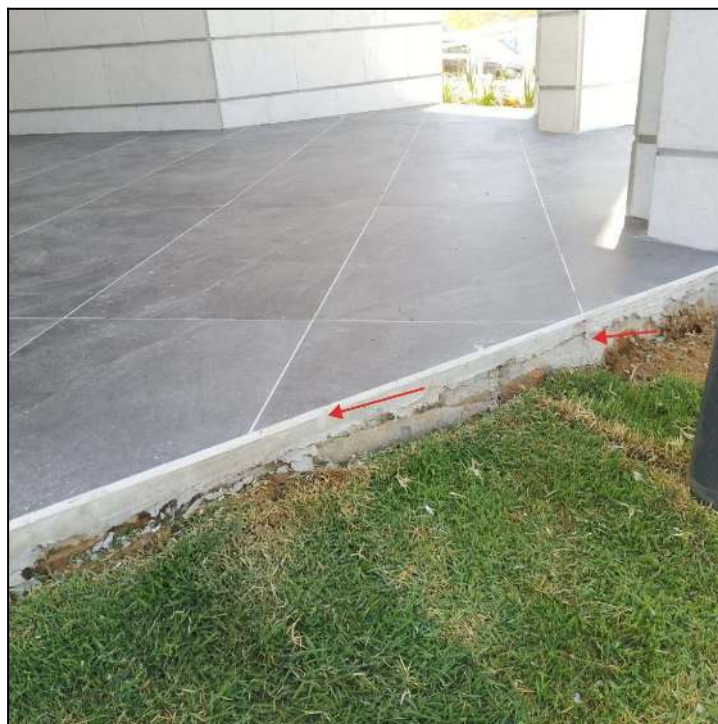
חסר גמר בהיקף מבואה מרוצפת	20.2 ממצא
חיפוי אבן טבעית	קטגוריה
1,300 ש"ח (מחיר ליחידה: 1,300 ש"ח, כמות: 1 קומפ')	מחיר
