חוות דעת הנדסית - שטחים משותפים

כתובת: XXX

סוג הנכס: בניין מגורים הכולל: קומת מרתף, קומת כניסה, 5 קומות טיפוסיות, קומת פנטהאוז, קומת גג+גג עליון
הנכס כולל: גג מבנה, גג עליון, חדר מדרגות 1, מבואות קומתיות, חניה, מחסנים, חדר חשמל, חדר שנאים, חדר משאבות, מאגר מים, חדר מונים, אזור אופניים, מערכות טכניות משותפות, 2 מעליות, חדר דיירים, חדר עגלות,

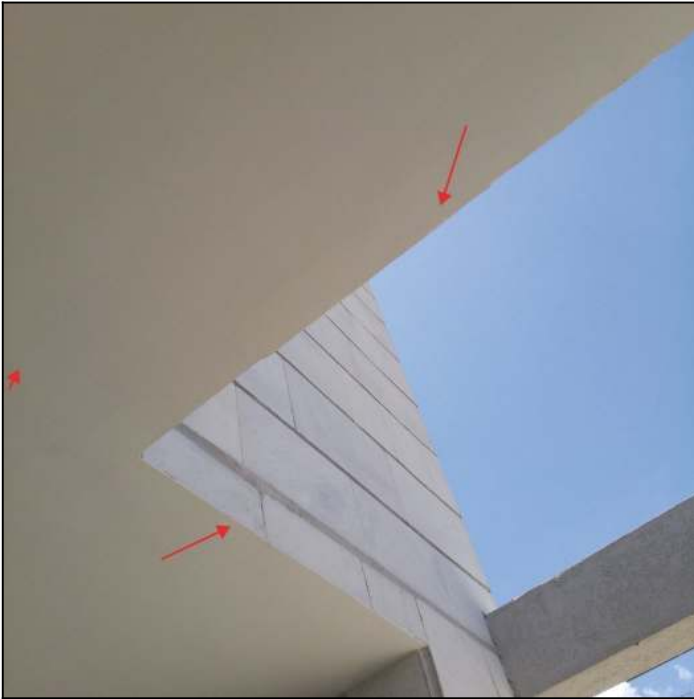
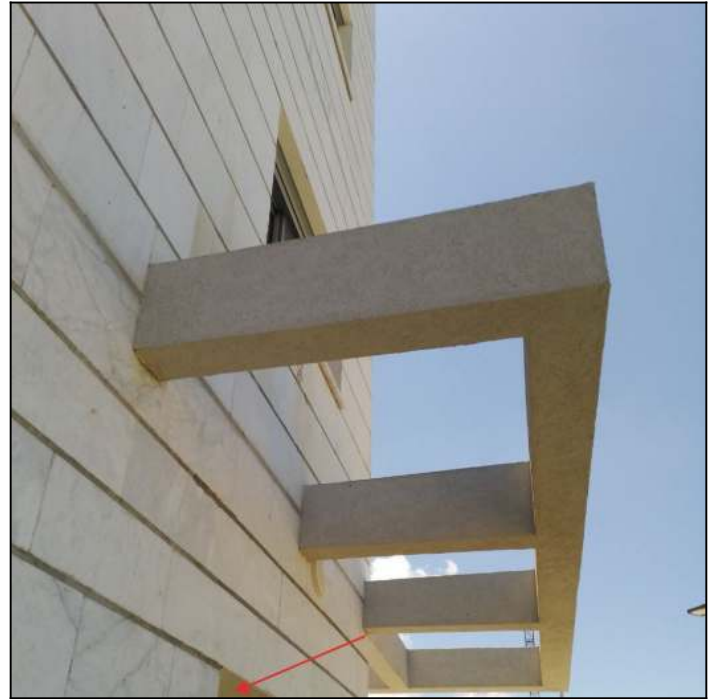
20.3 ממצא	חסר אף מים ביציקות בולטות
קטגוריה	עבודות איטום וליקויי רטיבות
המלצה	יש לחרוץ בדיסק בכדי לקבל אפים לניקוז אנכי תקין ולמנוע חדירת המים לקירות.
מחיר	500 ש"ח (מחיר ליחידה: 500 ש"ח, כמות: 1 קומפ')

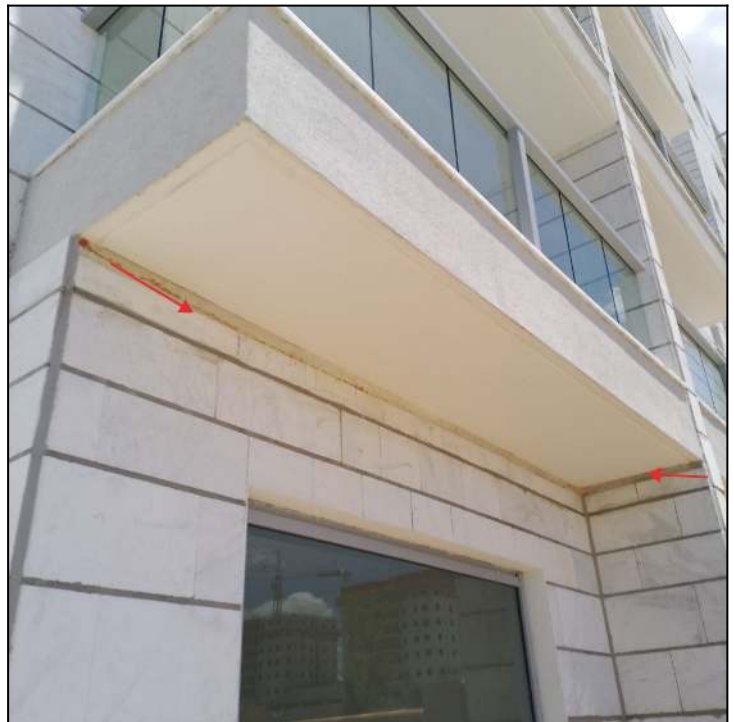
21.1 ממצא	בטון חשוף וגמר לקוי במפגש אבן-תקרה הדבר יוצר מראה גס ובלתי אסתטי ועלול להחדיר רטיבות.
קטגוריה	חיפוי אבן טבעית
המלצה	איטום משחה ביטומנית ותיקון גמר
מחיר	500 ש"ח (מחיר ליחידה: 500 ש"ח, כמות: 1 קומפ')

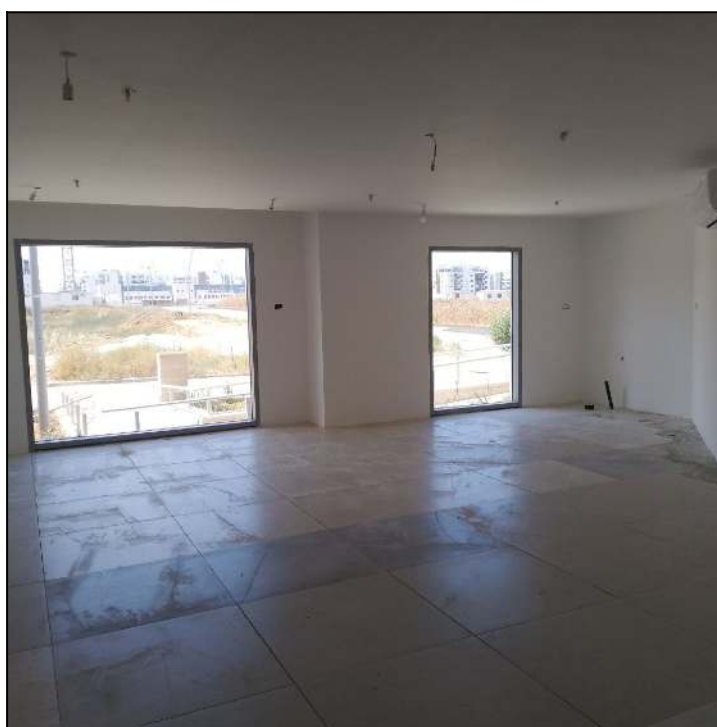
<p>לא נראה פתח או אמצעי אוורור. מועדון דיירים מוגדר כחדר שירות, יש למצוא פתרון בהתאם לדרישות תקנות התכנון והבניה.</p>	<p>21.2 ממצא</p>
<p>כללי</p>	<p>קטגוריה</p>
<p>תקנות התכנון והבניה(בקשה להיתר, תנאיו ואגרות), תש"ל1970 סימן ד': " חדר שירות למעט חדר ארונות יאור באחד האמצעים האלה: (1) חלון הנפתח לאוויר החוץ, או למרפסת הסגורה באמצעות תריס בלבד (2) פתח בדלת אטומה(להלן-צוהר), צינור אוויר נפרד פתוח בכיוון אחד, צינור מאספ או צינור מצוייד במאוור מיכהי(אקזוסטק)"</p>	<p>תקן</p>
<p>5,000 ש"ח (מחיר ליחידה: 5,000 ש"ח, כמות: 1 קומפ')</p>	<p>מחיר</p>

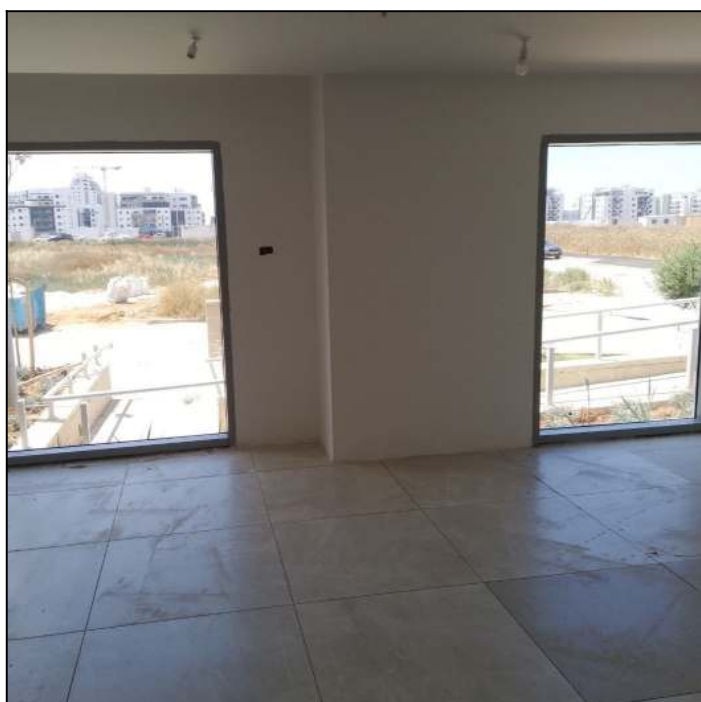
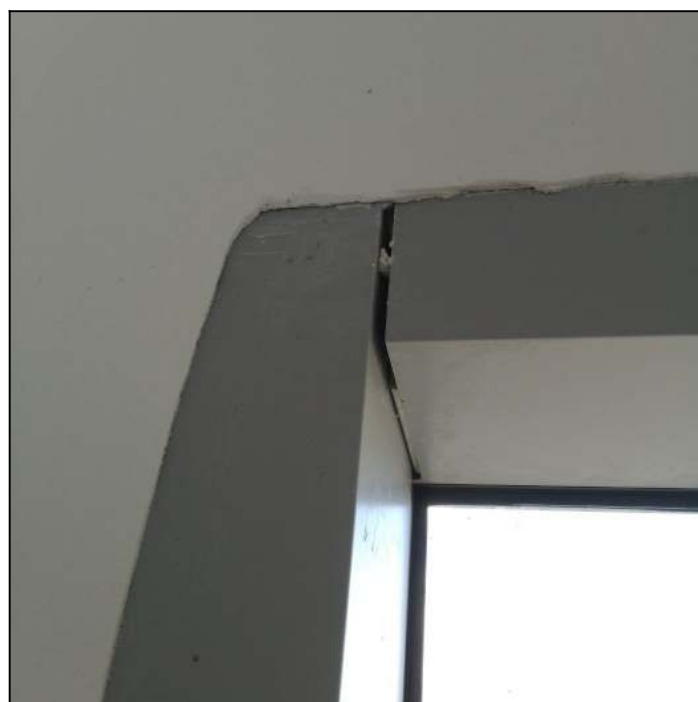
<p>1. גרונג לא מותאם, כתוצאה מחוסר דיוק בהתקנה-יש לפרק ולבצע מחדש עם חיבור תקין</p> <p>2. חסר סימון ע"ג חלונות -יש להשלים סימון עפ"י דרישות התקן. נדרש: קוטר- 15 ס"מ, שני גוונים אטומים ובגוונים מנוגדים, סימון יבוצע בשני גבהים-מרכז גובה עליון 150-160 ס"מ ומרכז גובה תחתון 90-100 ס"מ, מרחק אופקי מקסימלי בין סימונים 60 ס"מ,</p>	<p>21.3 ממצא</p>
<p>אלומיניום</p>	<p>קטגוריה</p>
<p>ת"י 1918 חלק 4 סעיף 2.2-דלתות, מחיצות וקירות שקופים</p>	<p>תקן</p>
<p>400ש (מחיר ליחידה: 400ש, כמות: 1 קומפ')</p>	<p>מחיר</p>

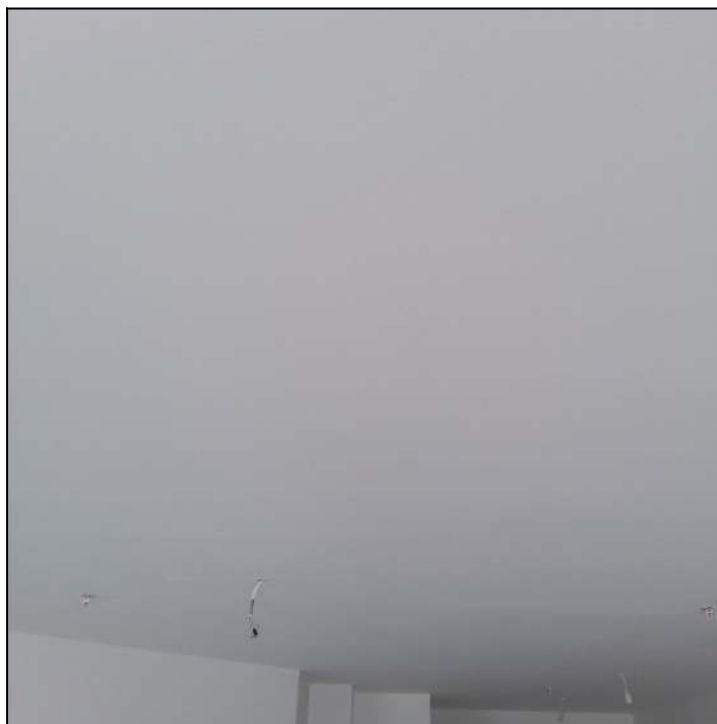
<p>אותרו סדקים בחיבור לוחות הגבס.</p>	<p>21.4 ממצא</p>
<p>גבס</p>	<p>קטגוריה</p>
<p>יש לבצע סרט חיזוק ו2 שכבות של שפכטל בהתאם לת"י 1924 סעיף 2.1.4</p>	<p>המלצה</p>
<p>תקן 1924 סעיף 5.4: ג. אין ליצור מפגש של 4 לוחות גבס בנקודה אחת. למרות האמור לעיל, בהתקנת לוחות גבס מחוררים או מחורצים מותר ליצור מפגש של 4 לוחות באותה נקודה, כל זאת, בהתאם להוראות יצרן הלוחות. ד. חיבור הלוחות זה לזה לאורכם יהיה מגרע למגרע ללא מרווח ביניהם</p> <p>תקן 1924, סעיף 2.1.4: "מרק וסרטי חיזוק יעמדו בדרישות התקן הישראלי ת"י 1490 חלק 3. מרק על בסיס גבס יתאים להמלצת יצרן לוחות הגבס או יהיה שווה ערך לו. השימוש במרק יעשה לא מאוחר מהמועד האחרון לשימוש, כפי שרשום על גבי האריזה "</p>	<p>תקן</p>
<p>2,000 ש"ח (מחיר ליחידה: 2,000 ש"ח, כמות: 1 קומפ')</p>	<p>מחיר</p>

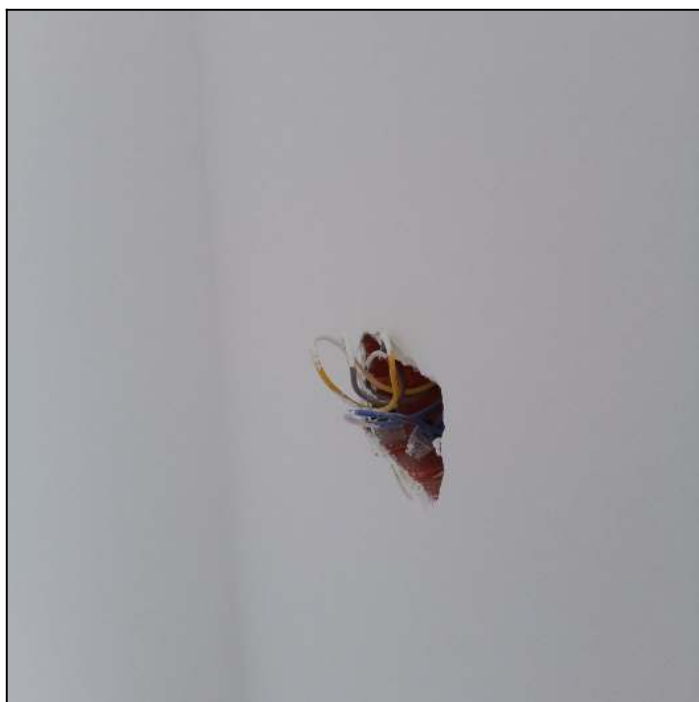
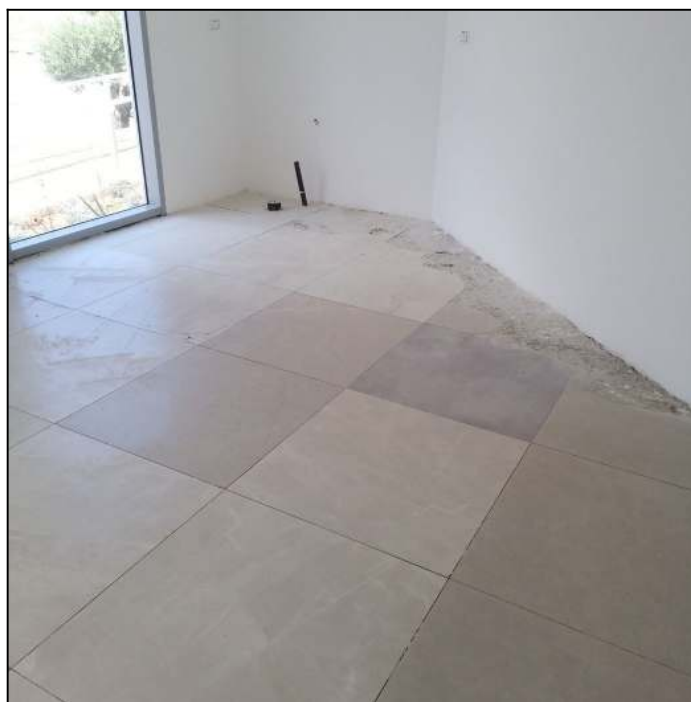
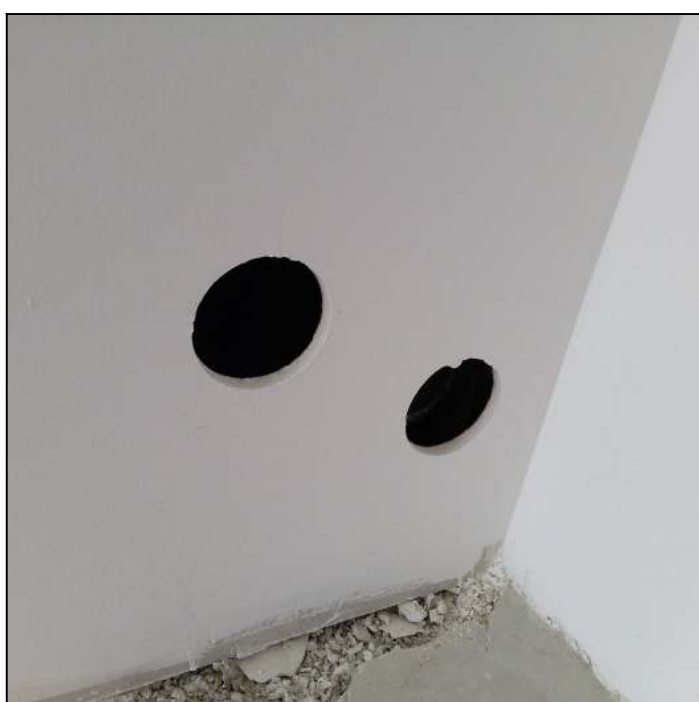
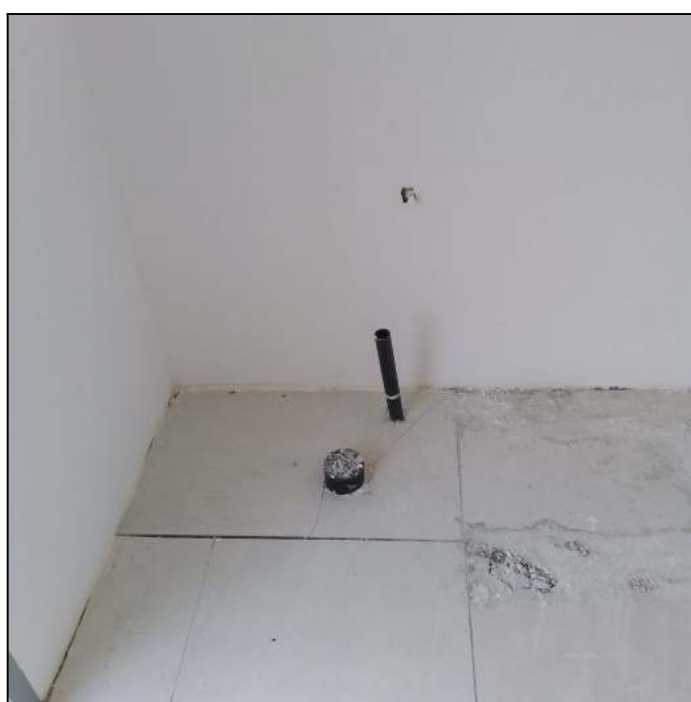
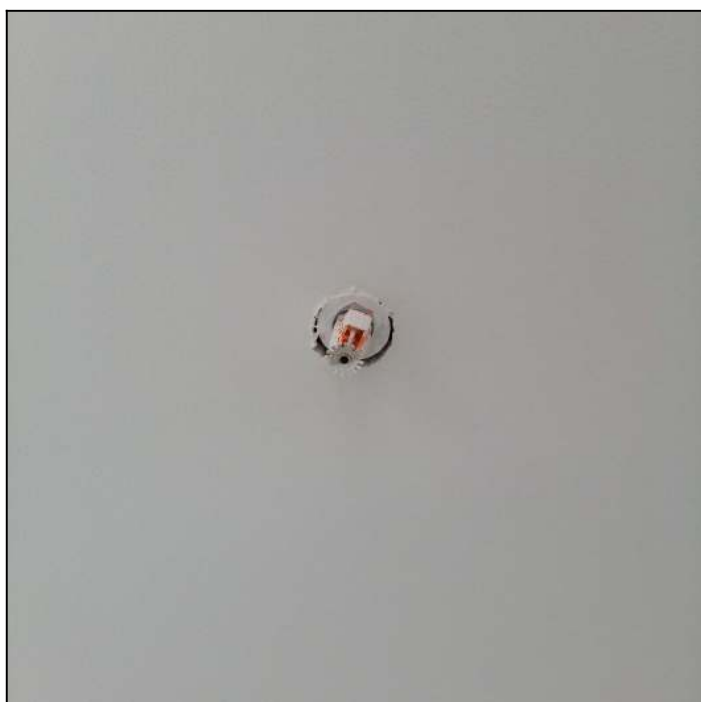
טרם הושלמו עבודות	
1.ריצוף	
2.חשמל	21.5 ממצא
3.מכסים לפתחי צנרת ורטיקלית	
4. גמר ביציאות ספרינקלרים	
כללי	קטגוריה
השלמת עבודות	המלצה

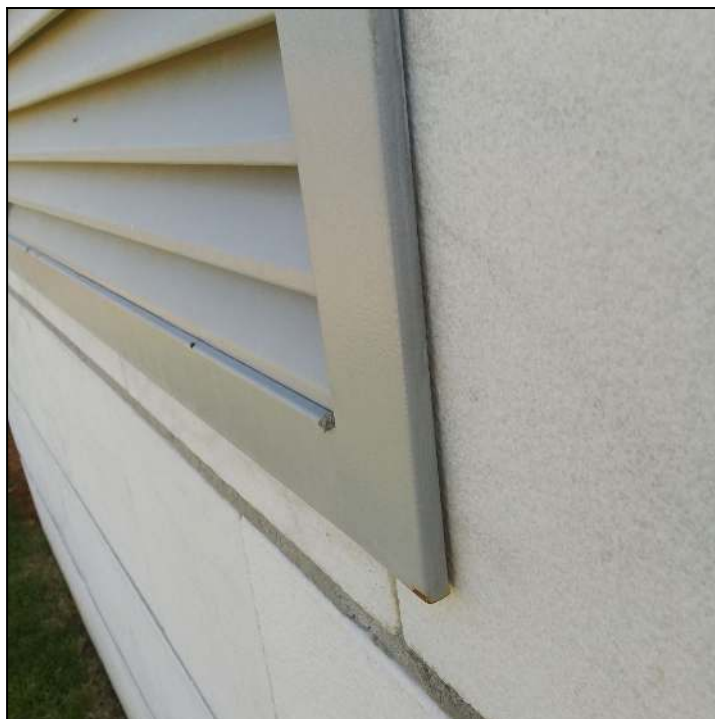
<p>תריס רפפה עם שיירי חלודה לא בוצע איטום גמיש סביב תריס רפפה. ליקוי זה עלול לגרום לחדירת מים למבנה.</p>	<p>22.1 ממצא</p>
<p>אלומיניום</p>	<p>קטגוריה</p>
<p>שיוף צביעה ואיטום גמיש (תקן 4068.1 טבלה 2) בכל המישקים מסביב למשקוף החלון לפי תקן</p>	<p>המלצה</p>
<p>300 ש"ח (מחיר ליחידה: 300 ש"ח, כמות: 1 קומפ')</p>	<p>מחיר</p>

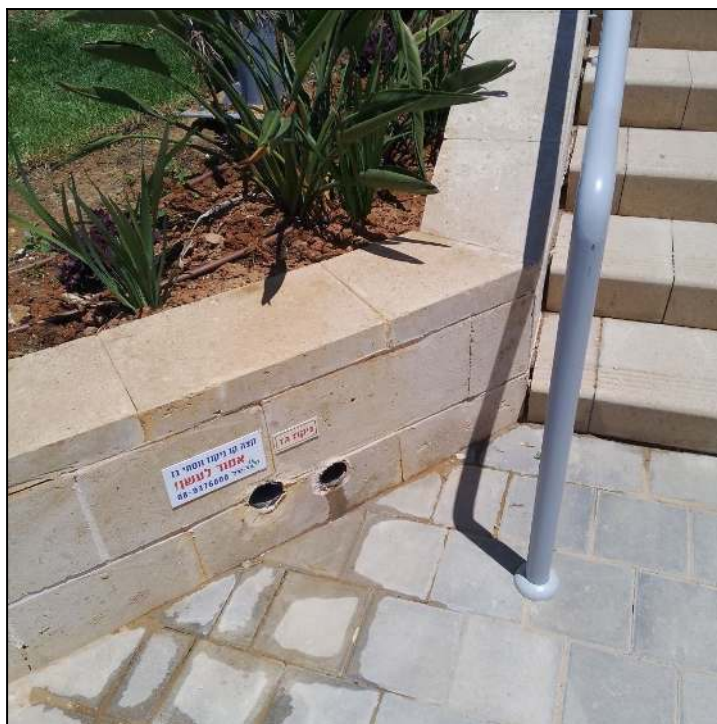
23.1 ממצא	מוצאי המרזבים צמודים מדי לקיר הבניין באופן שמאפשר זרימה של מי הניקוז ישירות אל יסוד
קטגוריה	אינסטלציה - כללי
המלצה	דרוש: הרחקת הצינור מקיר הבניין ב5 ס"מ לפחות מהקיר + אגנית ניקוז מבטון טרום .
תקן	הליקוי מנוגד לדרישות הל"ת סעיף 7.11 ותקנות התכנון והבנייה סעיף 1.19 .
מחיר	500 ₪ (מחיר ליחידה: 500₪, כמות: 1 קומפ')

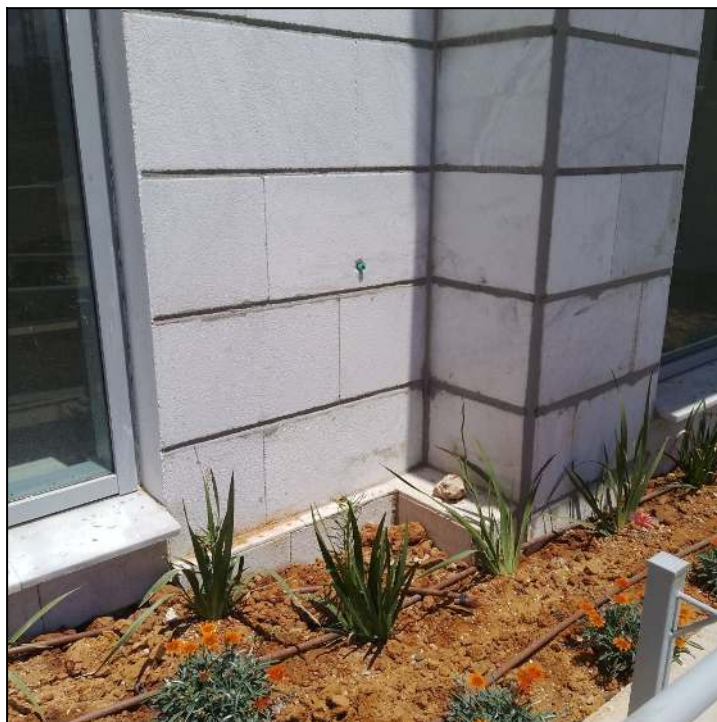
צינור שרשורי ללא אביזר קצה	23.2 ממצא
אביזרי חשמל ותקשורת/בטיחות	קטגוריה
השלמה	המלצה
300 ש"ח (מחיר ליחידה: 300 ש"ח, כמות: 1 קומפ')	מחיר

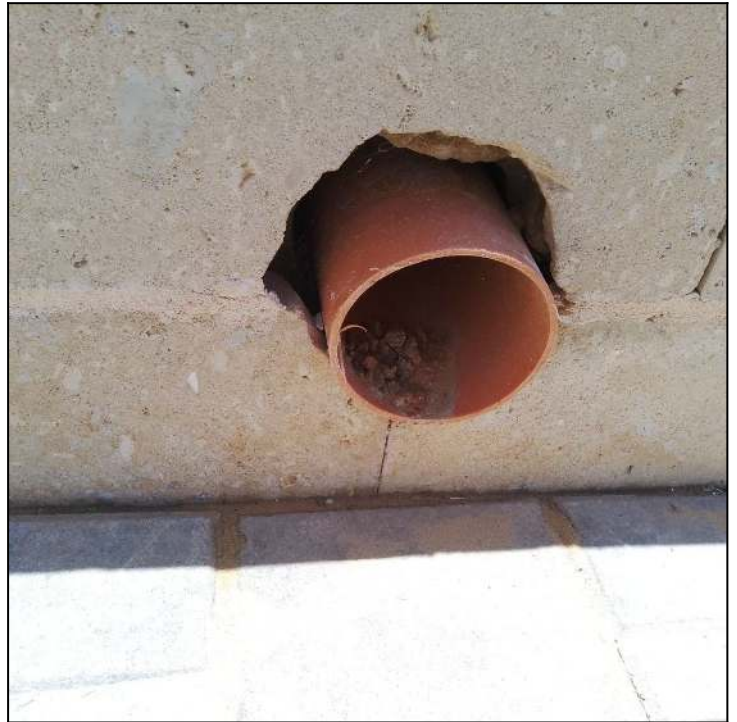
חסר איטום ביציאת צינורות	23.5 ממצא
עבודות איטום וליקויי רטיבות	קטגוריה
יש להשלים	המלצה
150 ש"ח (מחיר ליחידה: 150 ש"ח, כמות: 1 קומפ')	מחיר

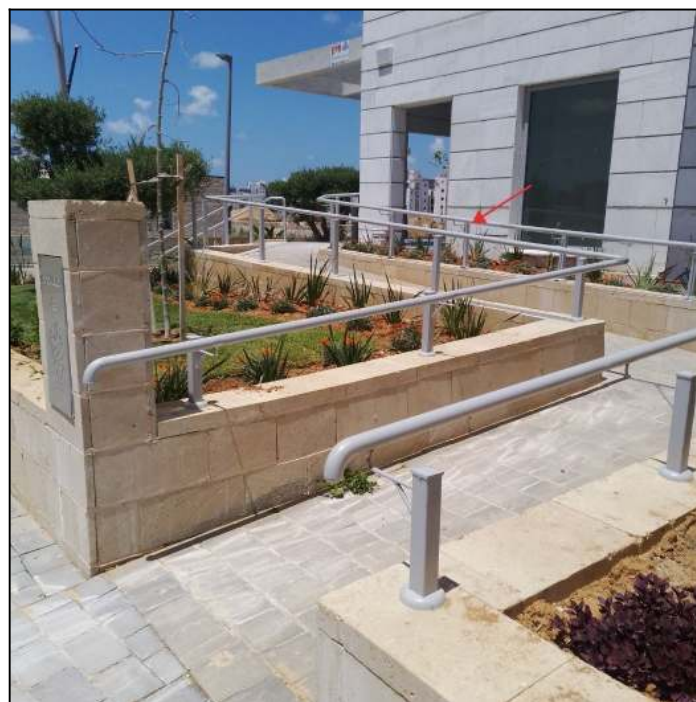
שביל כניסה ראשית: נראה גוף תאורה אחד.	23.6 ממצא
אביזרי חשמל ותקשורת/בטיחות	קטגוריה
יש להשלים גופי תאורה עפ"י מפרט מכר סעיף 6.2.1	המלצה
15,000 ש"ח (מחיר ליחידה: 15,000 ש"ח, כמות: 1 קומפ')	מחיר

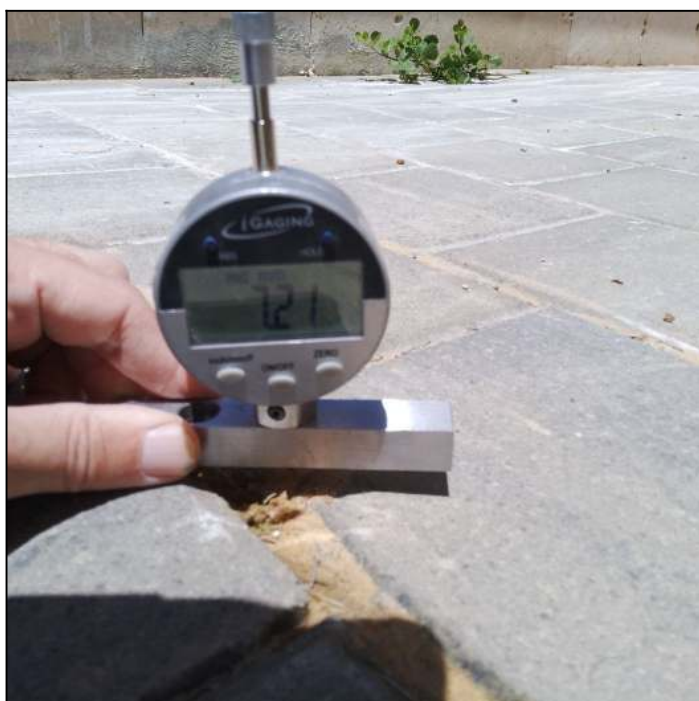
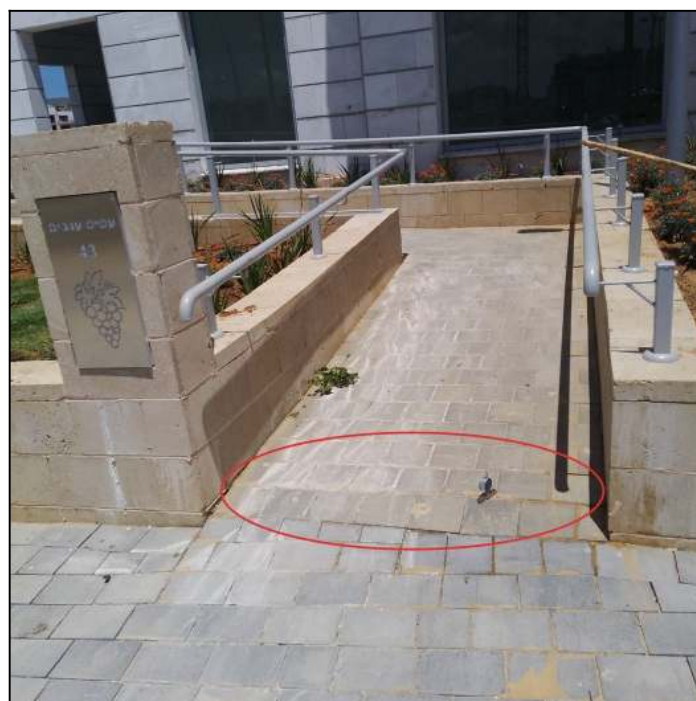
24.1 ממצא	אבנים משתלבות שקועות מפני המיסעה
קטגוריה	עבודות פיתוח ושונות
המלצה	יש לפרק, לבצע הידוק הקרקע ולרצף בצורה מקצועית
תקן	זאת בהתאם לת"י 1571 טבלה 2, -דרישות תפקוד ספציפיות למיסעה, סעיף 6 לפיו הסטייה ממישוריות מקומית לא תעלה על 2 מ"מ
מחיר	500 ש"ח (מחיר ליחידה: 500 ש"ח, כמות: 1 קומפ')

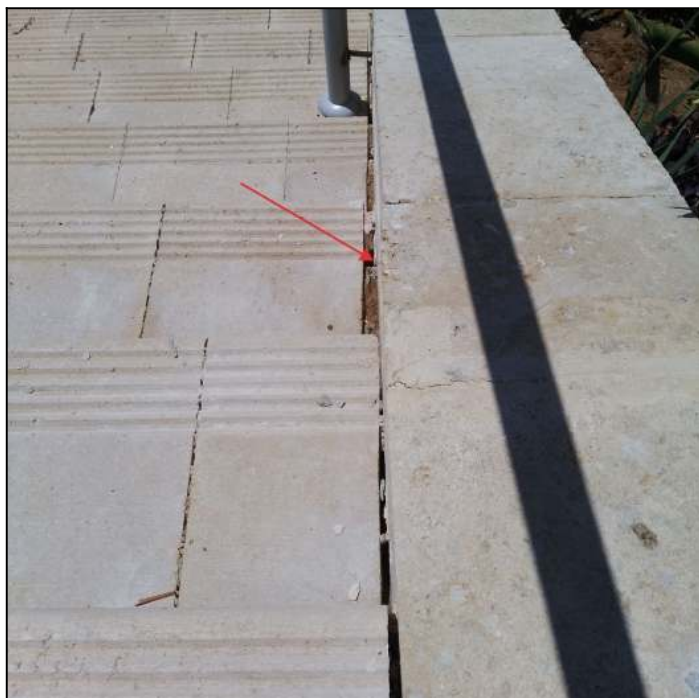
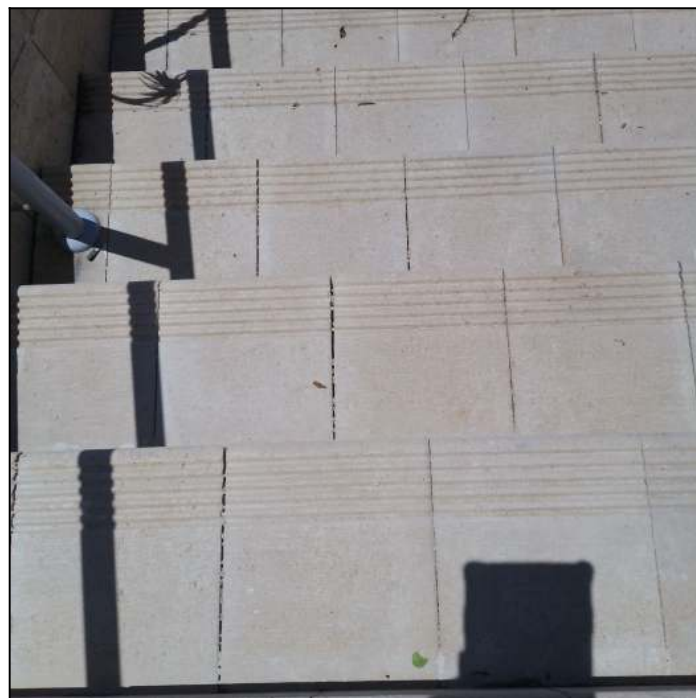
A

25.1 ממצא	מילוי המישקים, חסר, לא תקני, בריצוף האבנים המשתלבות
קטגוריה	עבודות פיתוח ושונות
המלצה	נדרש לנקות פני המיסעה, לפזר חול ולמלא עד פני הריצוף יש למלא רובה צמנטית המפגש בין מדרגות למעקה (A)
תקן	זאת בהתאם לת"י 1571 טבלה 2, דרישות תפקוד ספציפיות למיסעה, סעיף 5 הדורש שמילוי חול במישקים יבוצע עד פני הריצוף.
מחיר	500 ש"ח (מחיר ליחידה: 500 ש"ח, כמות: 1 קומפ')

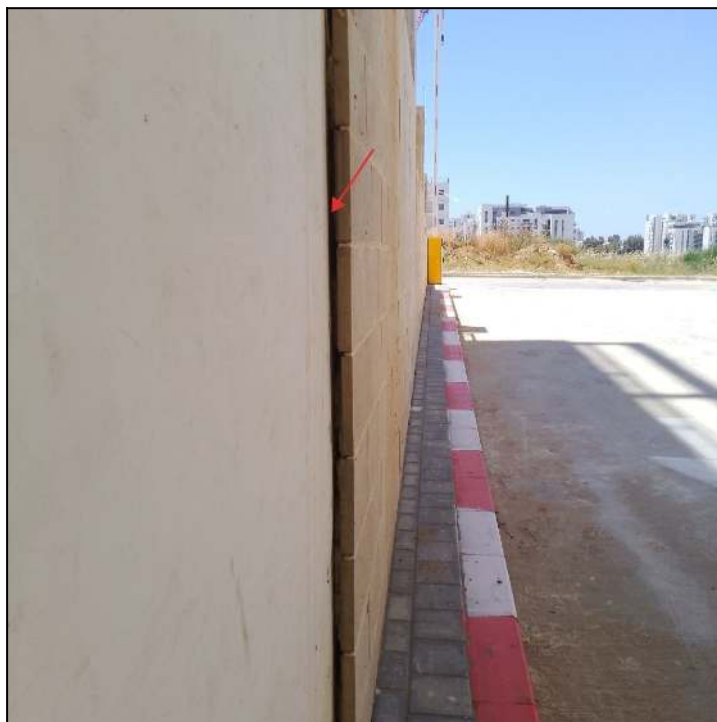
26.2 ממצא	לא בוצע גמר בין חיפוי האבן לקיר
קטגוריה	חיפוי אבן טבעית
המלצה	יש לאטום בצורה מקצועית
מחיר	350 ש"ח (מחיר ליחידה: 350 ש"ח, כמות: 1 קומפ')

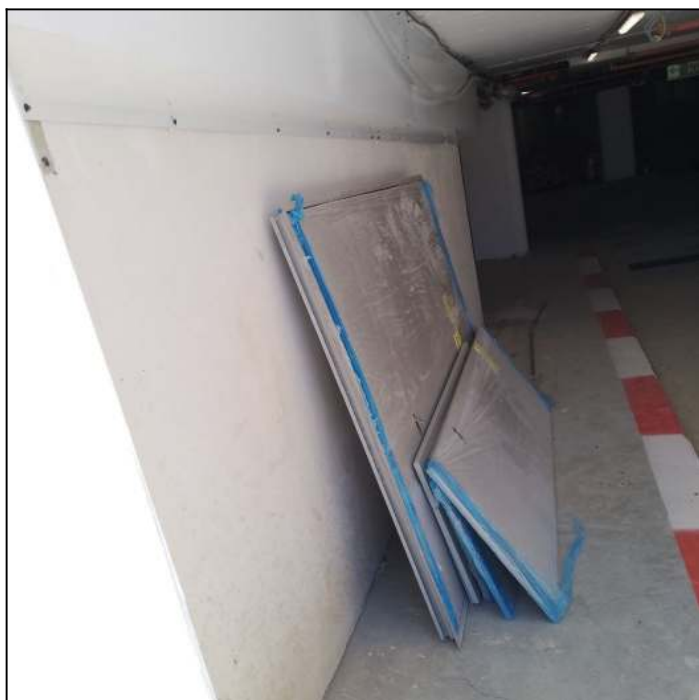
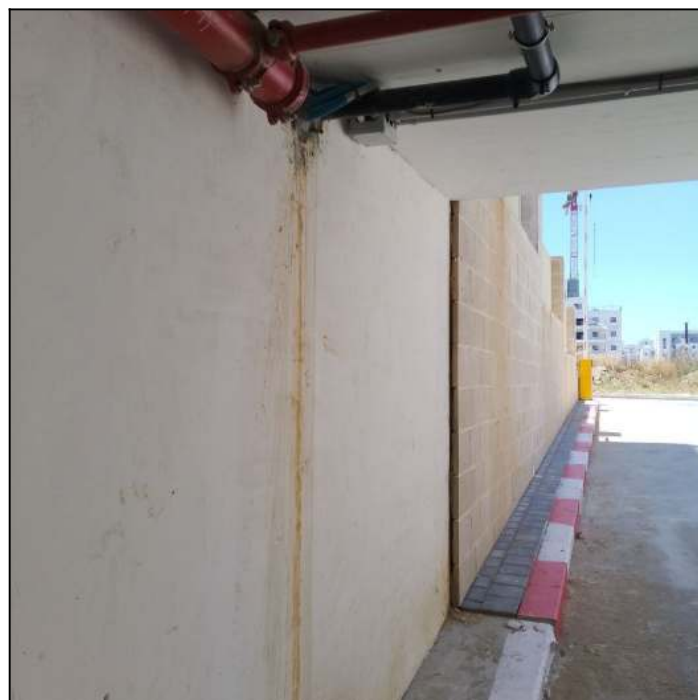
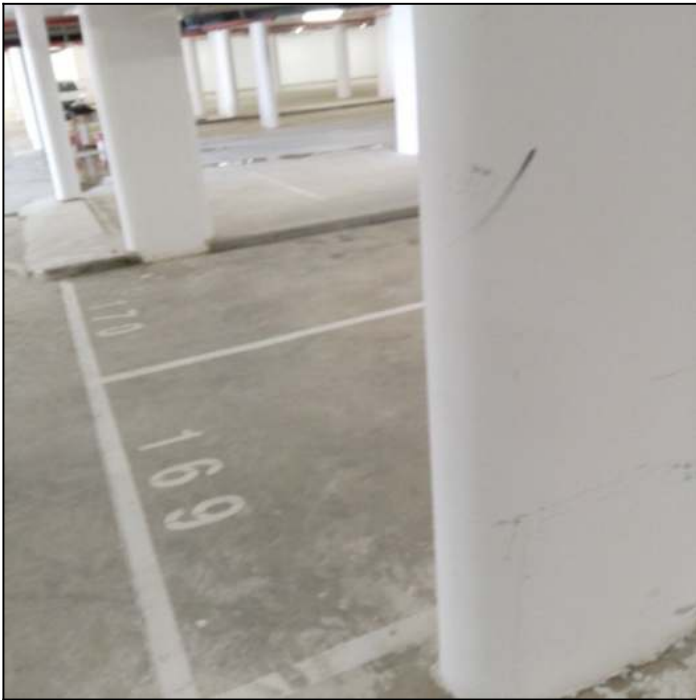
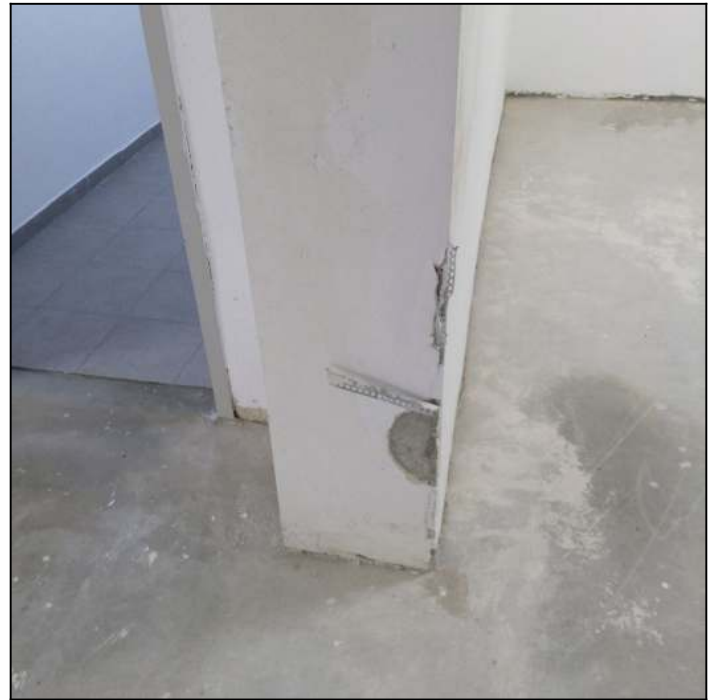
מחסן 12

גמר טיח לקוי המתבטא בפגיעות, קילופים וכתמים בקירות	26.3 ממצא
עבודות טיח וצבע	קטגוריה
נדרש לבצע תיקוני שפכטל כולל שיוף ולחדש צביעה עד קבלת מראה אחיד	המלצה
זאת בהתאם לת"י 1920 חלק 2 סעיף 3.1: "המראה של מערכת הטיח, גימור הטיח וגונו יתאימו למוזמן. במערכת טיח המיועדת לגימור בשכבת צבע בלבד, לא ייראו סדקים שעוביים גדול מ"מ 0.3 מ"מ."	תקן
3,500 ₪ (מחיר ליחידה: 3,500 ₪, כמות: 1 קומפ')	מחיר

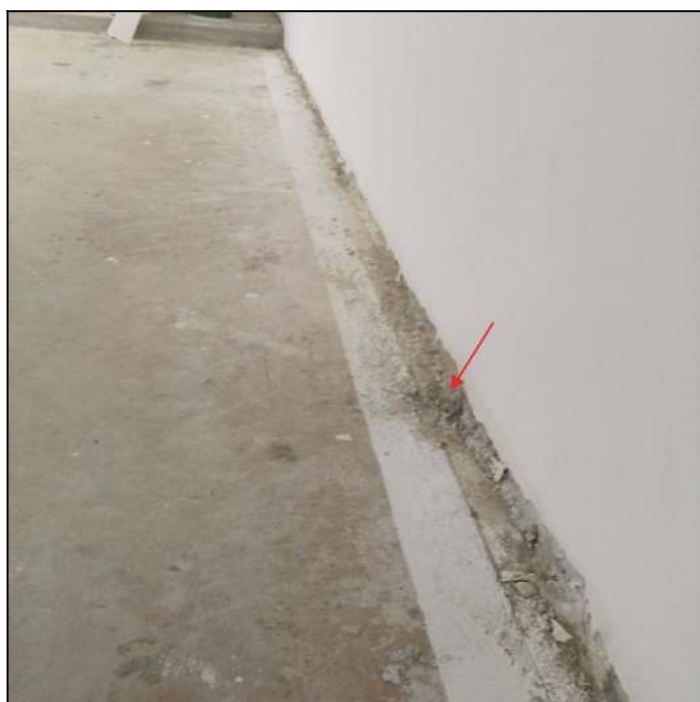
חניה 166

<p>הופעת סדקים/ שברים בכל רחבי רצפת הבטון המוחלק, הרבה חלקי בטון בולטים ויוצרים גבשושית ברצפה המוחלקת - לא תיקני בנוסף אותרו מסמרים ברצפה במקומות פזורים</p>	<p>26.4 ממצא</p>
<p>מידות שלד ובניה</p>	<p>קטגוריה</p>
<p>יש לבצע תיקון בעזרת מפרט של שיקום בטון מוחלק על פי התקנות והיוועץ עם קונסרוקטור לקבלת תכנית לניסור הבטון למניעת הופעת סדקים שוב. יש לבצע ליטוש ותיקון חוזר של הבטון המוחלק על לקבלת מראה אחיד ואסטטי</p>	<p>המלצה</p>
<p>3,500ש (מחיר ליחידה: 3,500ש, כמות: 1 קומפ')</p>	<p>מחיר</p>

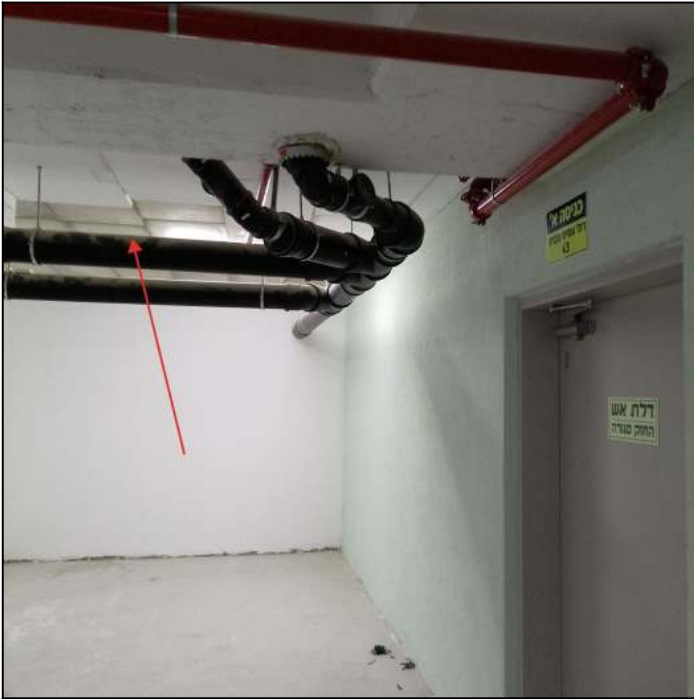
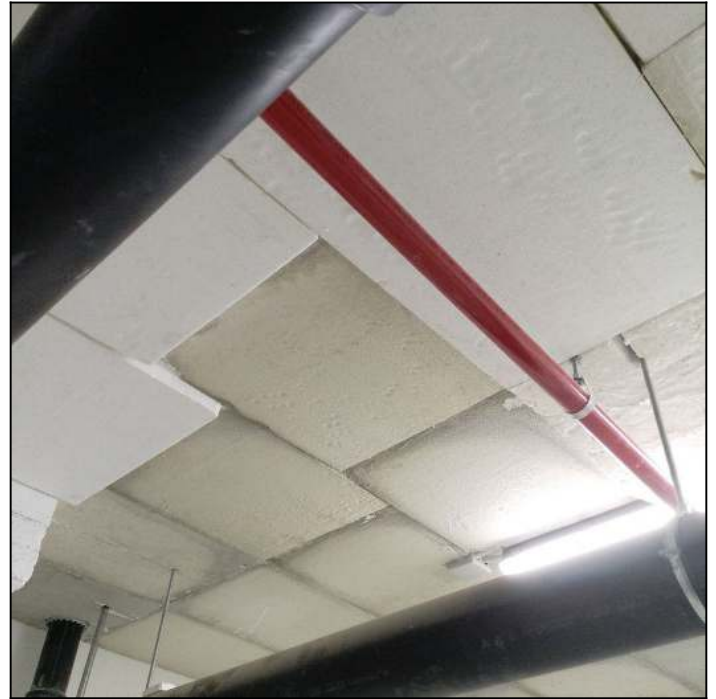
<p>אותרו כיסי חצץ בפני הבטון (סגרגציות) לא בוצע גמר טיח בקירות</p>	<p>26.6 ממצא</p>
<p>מידות שלד ובניה</p>	<p>קטגוריה</p>
<p>יש לבצע שיקום הבטון בצמנט בלתי מתכווץ כגון סיקה טופס EL 110 או שו"ע</p>	<p>המלצה</p>
<p>2,500 ש"ח (מחיר ליחידה: 2,500 ש"ח, כמות: 1 קומפ')</p>	<p>מחיר</p>

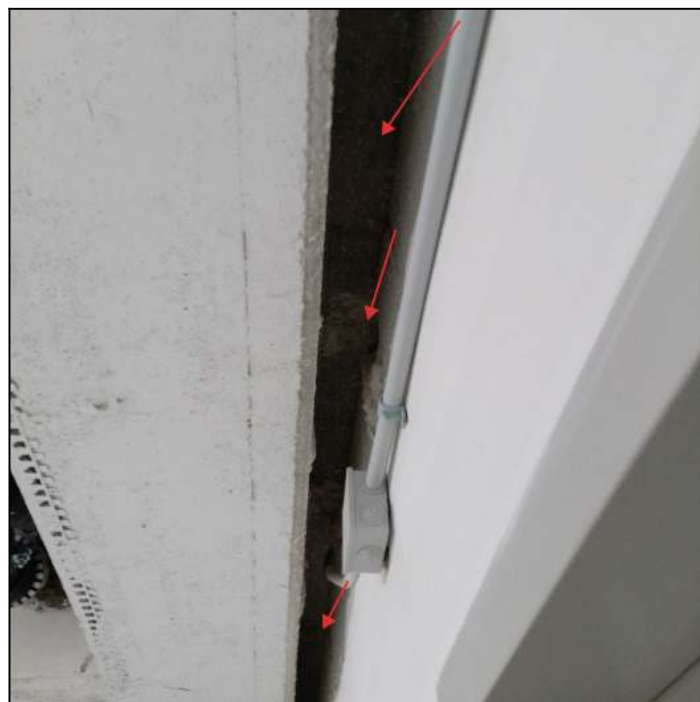
גמר טיח חסר: מחוץ למחסן 14/15

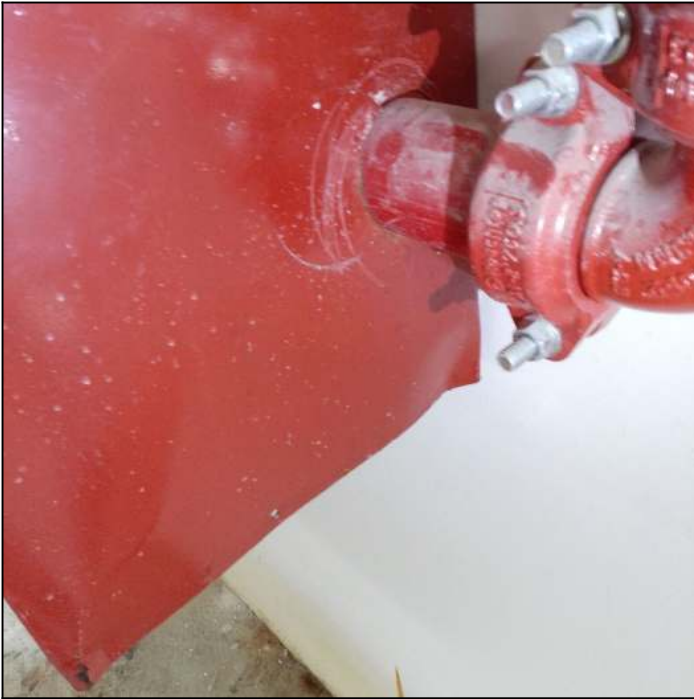
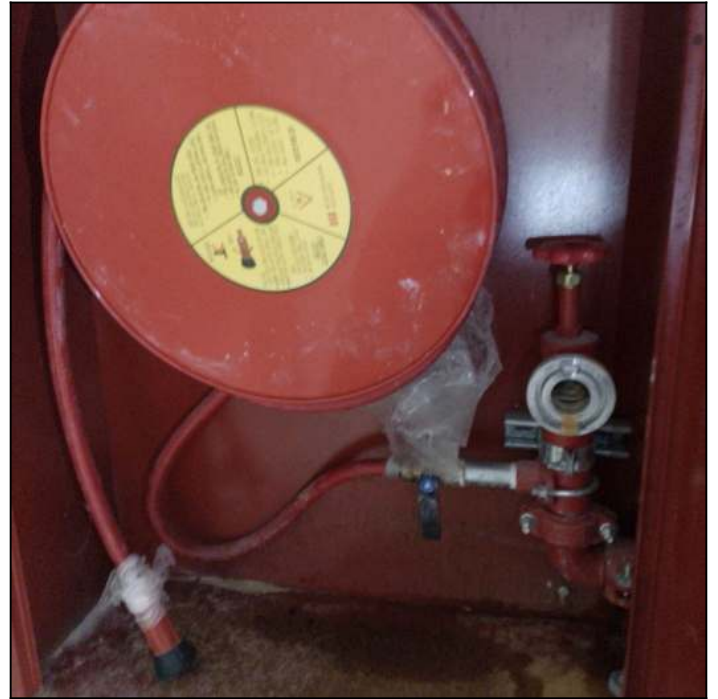
26.8 ממצא	תחתית ארון הכיבוי אש עם פגיעות מכניות
קטגוריה	מערכות כיבוי אש ומתזים
המלצה	יש לצבוע את הארון בצבע אל חלד כדוגמת "המרייט - יעקובי" או שו"ע
מחיר	500 ש"ח (מחיר ליחידה: 500 ש"ח, כמות: 1 קומפ')

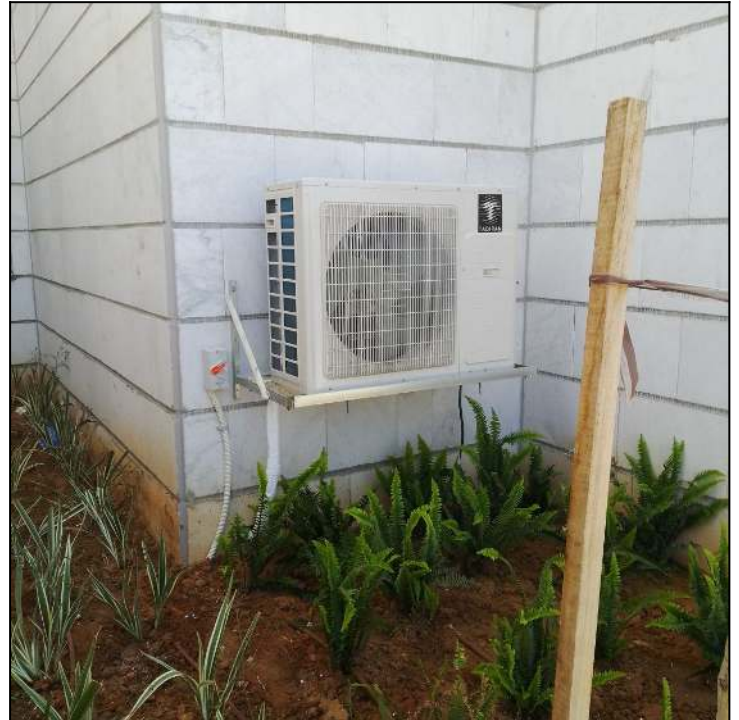
מדחס מזגן חשוף:יש לבצע הצנעה.	27.1 ממצא
כללי	קטגוריה
700 ש" (מחיר ליחידה: 700 ש" , כמות: 1 קומפ')	מחיר

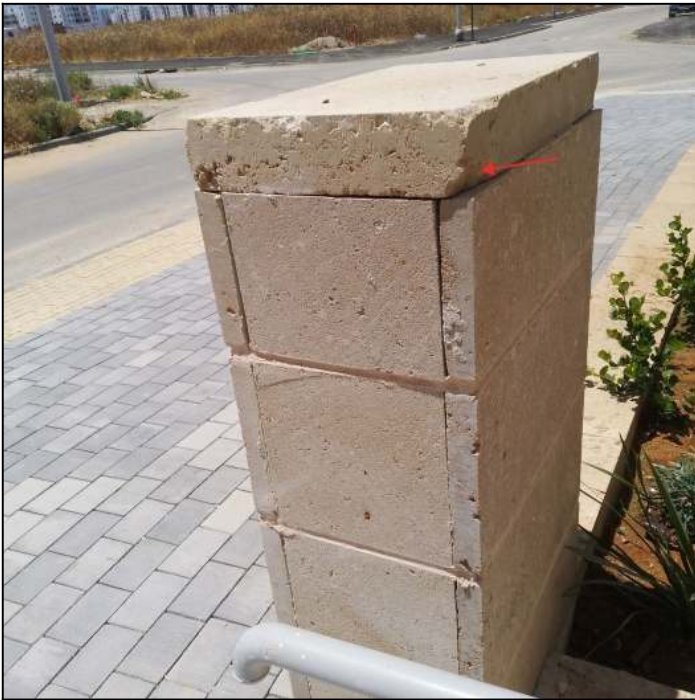
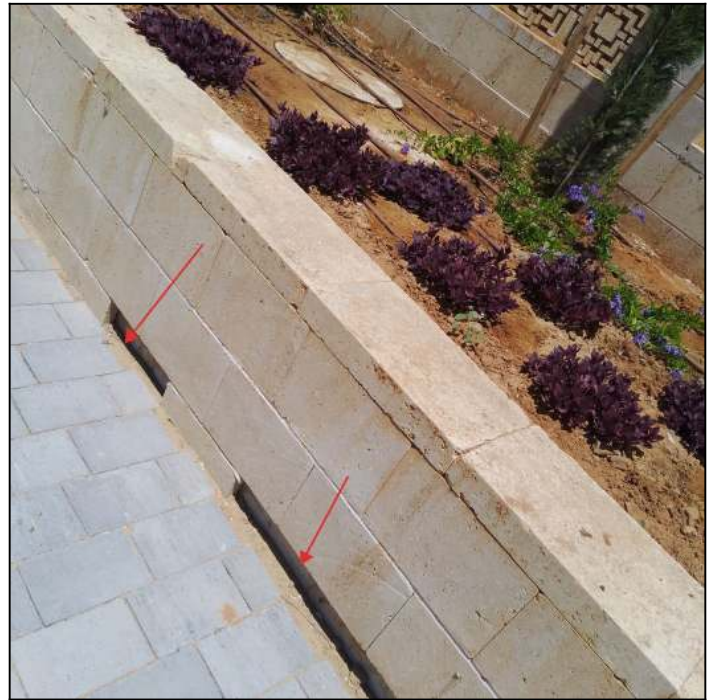
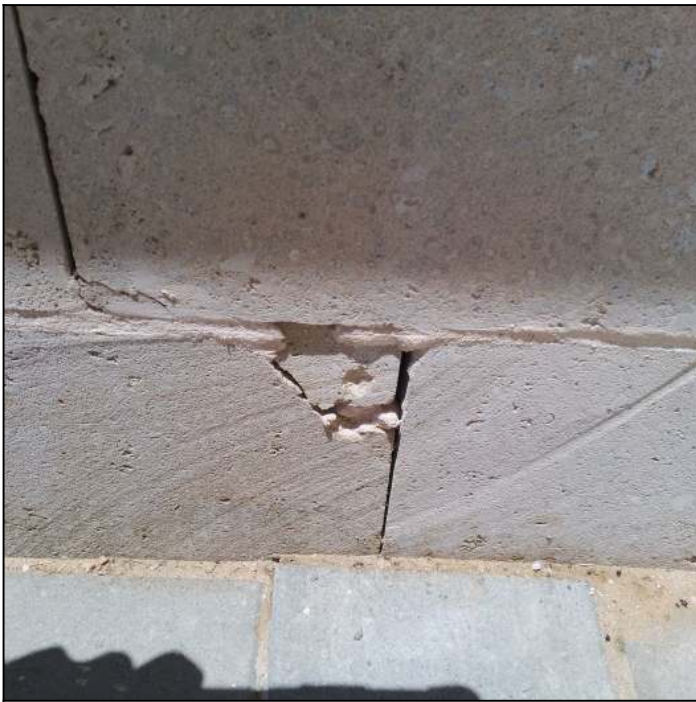
שביל כניסה

בלוחות האבן אותרו פגמים כגון שברים, סדקים וחורים	27.2 ממצא
חיפוי אבן טבעית	קטגוריה
יש להחליף/ לבצע תיקון מקומי בעזרת חומר על בסיס אפוקסי ובגוון התואם לאבן תוך ביצוע ליטוש בגמר התיקון.	המלצה
<p>ת"י 2378 חלק 1: סעיף 3.2.1: " האבן תהיה שלמה, בת קיימה וללא סדקים (הגדרה 1.3.3) או פגמים אחרים העלולים להשפיע על הקיים שלה, על חוזקה ועל המראה שלה. ניתן לתקן את האבן תיקונים קלים, בתנאי שאושרו מבחינה הנדסית ומבחינה אדריכלית" הגדרה 1.3.3: " סדק-מישור הפרדה מלאכותי או טבעי באבן, שרוחבו גדול מ-0.2 מ"מ, או שאורכו גדול מרבע ממידת הצלע הקצרה של האבן, והמגיע לשפת האבן"</p>	תקן
3,500 ש"ח (מחיר ליחידה: 3,500 ש"ח, כמות: 1 קומפ')	מחיר

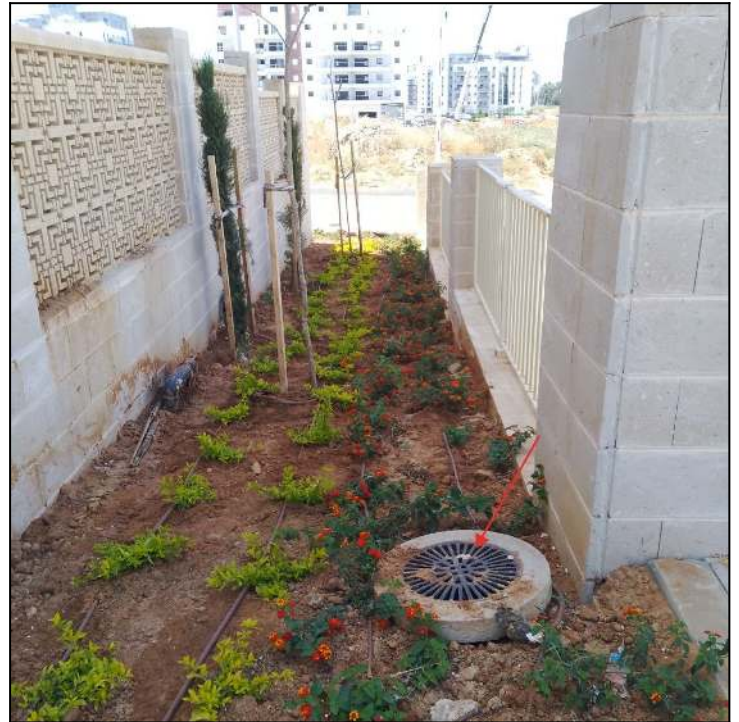
מעל רמפת ירידה לחניון

תא בקרה אינו יציב, רשת ברזל אינה קשורה	27.3 ממצא
עבודות פיתוח ושונות	קטגוריה
פילוס וייצוב כולל קשירת רשת ברזל	המלצה
250 ש" (מחיר ליחידה: 250 ש" כמות: 1 קומפ')	מחיר

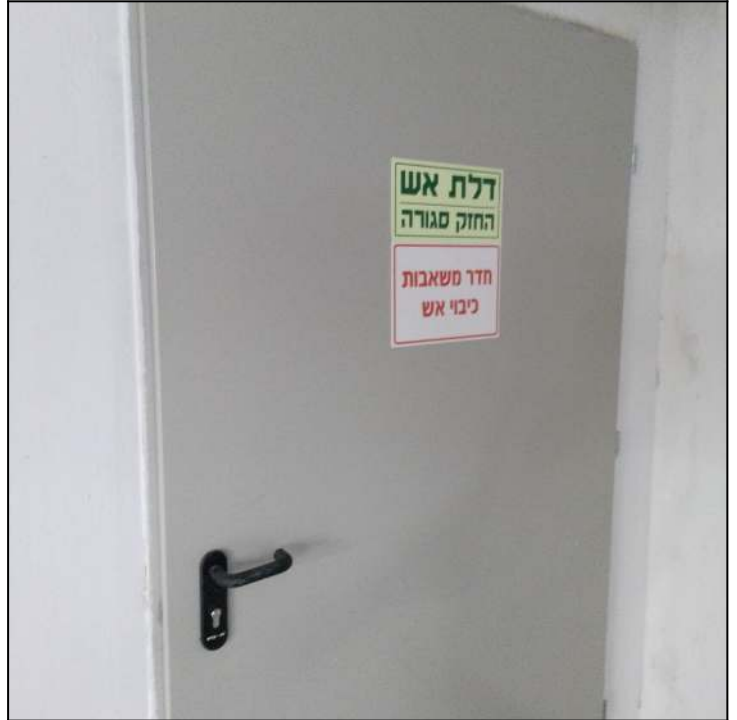
נעול

חדר משאבות כיבוי אש נעול: לא נבדק.	27.4 ממצא
כללי	קטגוריה

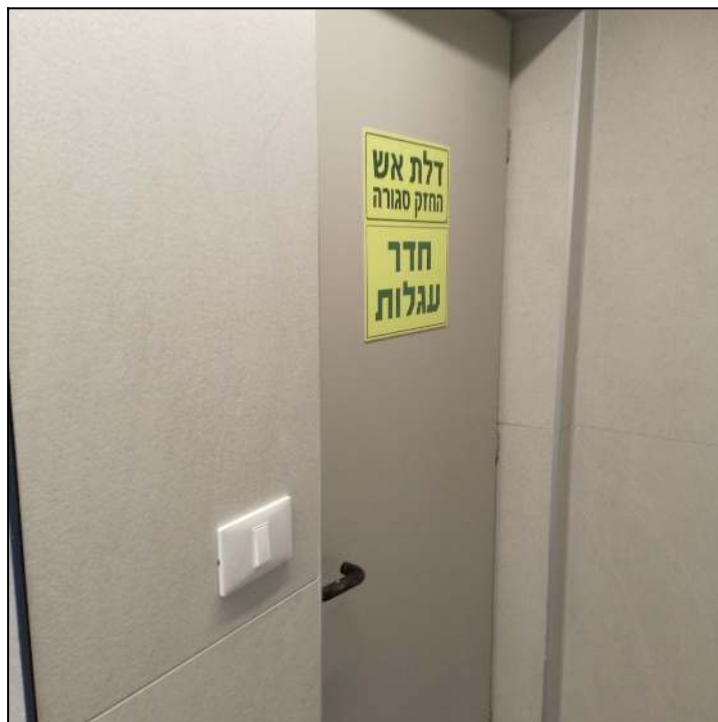
חדר עגלות נעול: לא נבדק	27.5 ממצא
כללי	קטגוריה

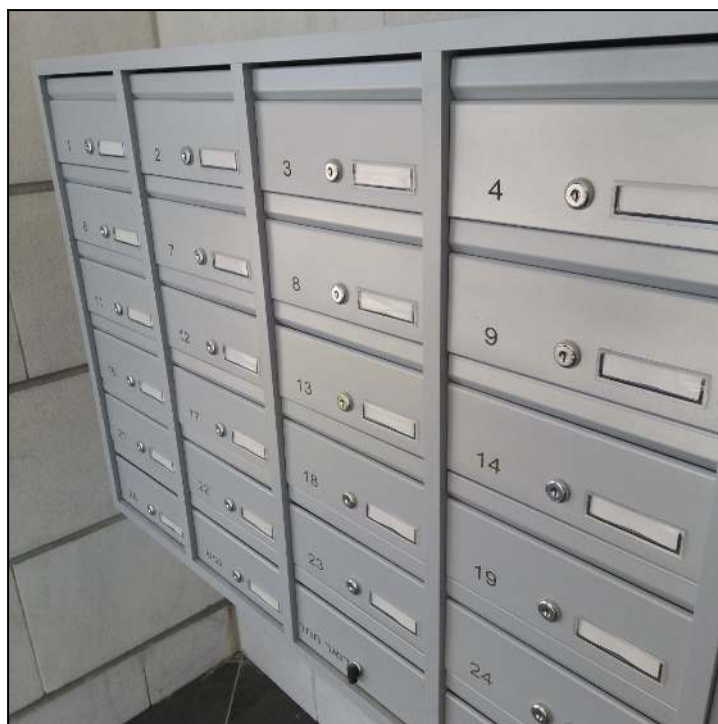
<p>לא בוצע כל אמצעי להבחנה בדברי דואר (צוהר זיהוי דואר) מבלי לפתוח את התיבה. וזאת בניגוד להוראות ת"י 816 המצוטט להלן.</p>	<p>27.6 ממצא</p>
<p>תיבת דואר</p>	<p>קטגוריה</p>
<p>החלפת דלתות בהתאם לדרישת התקן</p>	<p>המלצה</p>
<p>ת"י 816 סעיף 2.3.2: " בצד התיבה המשמש להוצאת דברי דואר, יהיה אמצעי המאפשר לבדוק אם יש בה דברי דואר. האמצעי יהיה אחד מאלה: א. מספר חורים בתחתית דלת התיבה ב. פתח המכוסה בחומר שקוף בתחתית דלת התיבה ג. כל אמצעי אחר שיאפשר לראות אם יש בתיבה דברי דואר. לא תהיה אפשרות להוציא דבר דואר כלשהו דרך אמצעי ההבחנה"</p>	<p>תקן</p>
<p>2,500 ש"ח (מחיר ליחידה: 2,500 ש"ח, כמות: 1 קומפ')</p>	<p>מחיר</p>

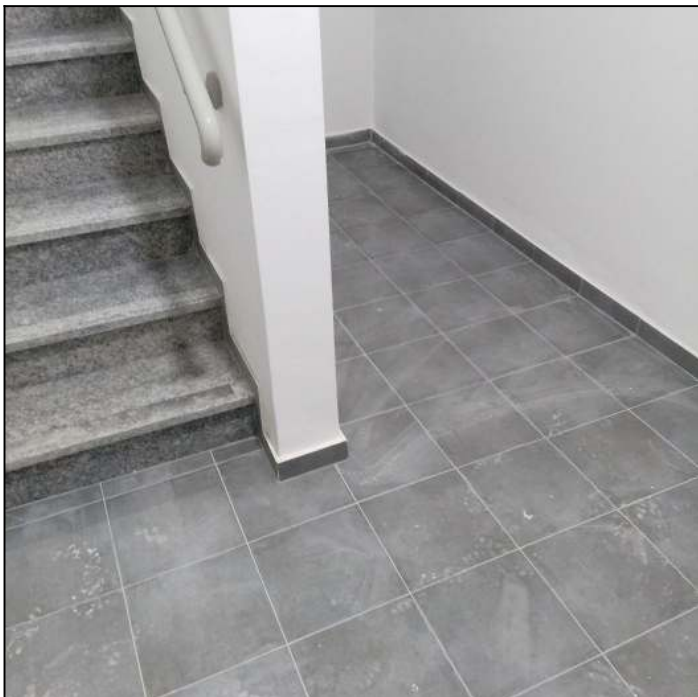
חדר מדרגות קומה (-1)

28.2 ממצא כללי השלמת ניקיון ברחבי הבניין
	קטגוריה ניקיון
	מחיר 10,000 ש"ח (מחיר ליחידה: 10,000 ש"ח, כמות: 1 קומפ')

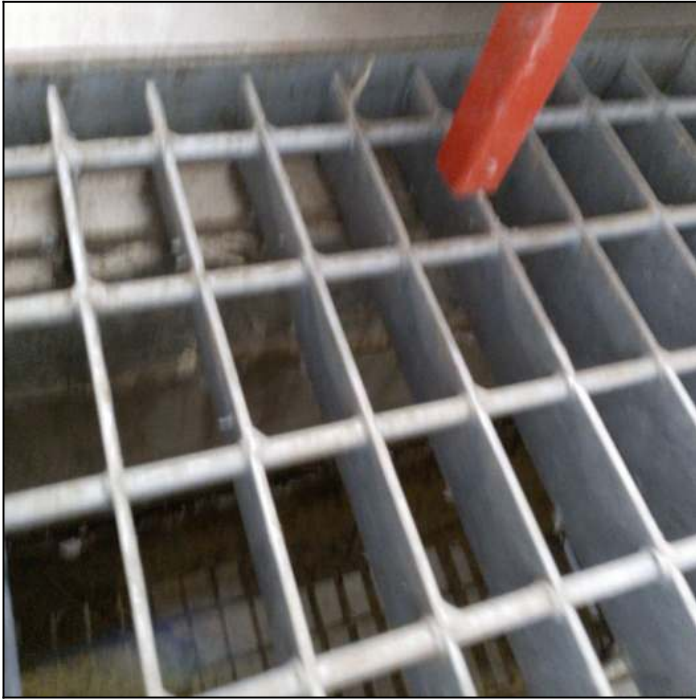
חדר משאבות: ניקיון תעלה
