חוות דעת הנדסית - שטחים משותפים

כתובת: XXX

סוג הנכס: בניין מגורים הכולל: קומת מרתף, קומת כניסה, 5 קומות טיפוסיות, קומת פנטהאוז, קומת גג+גג עליון
הנכס כולל: גג מבנה, גג עליון, חדר מדרגות 1, מבואות קומתיות, חניה, מחסנים, חדר חשמל, חדר שנאים, חדר משאבות, מאגר מים, חדר מונים, אזור אופניים, מערכות טכניות משותפות, 2 מעליות, חדר דיירים, חדר עגלות,

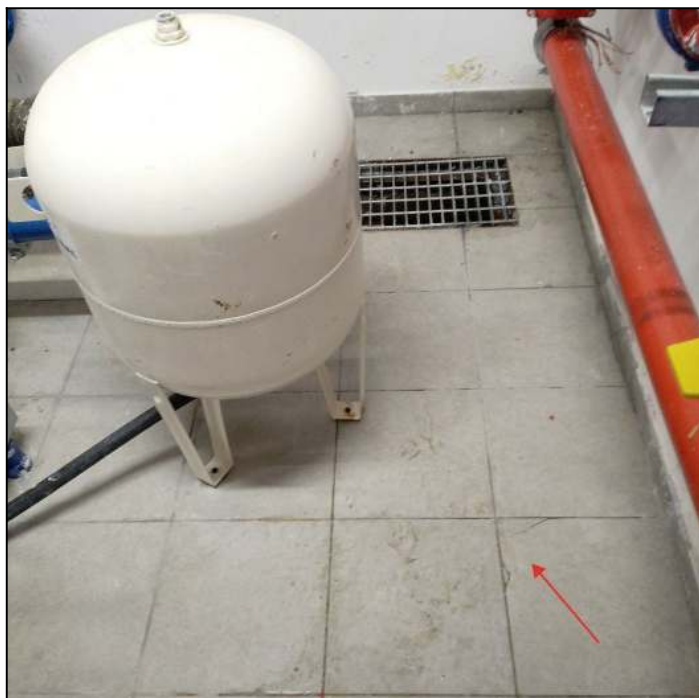
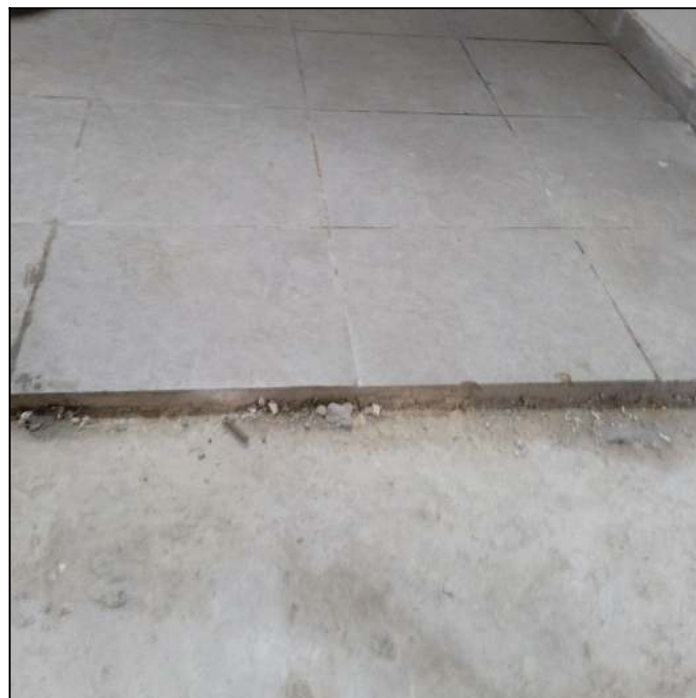
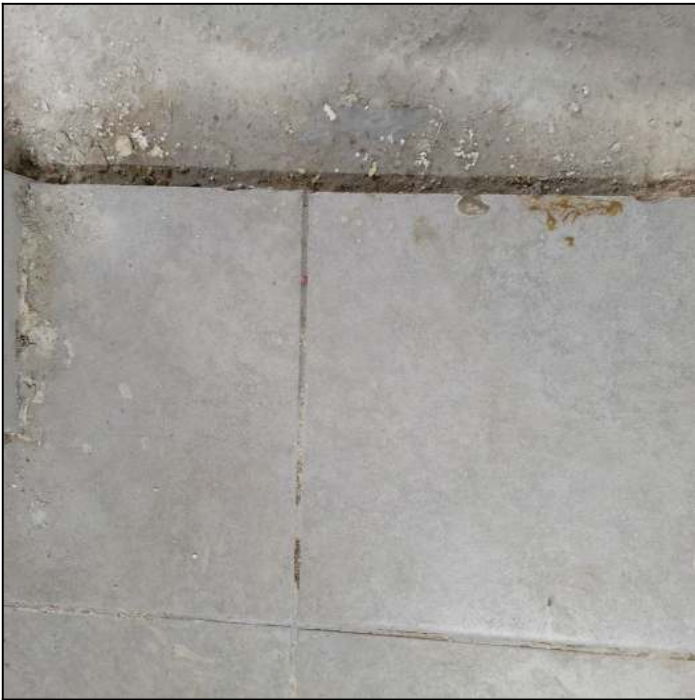
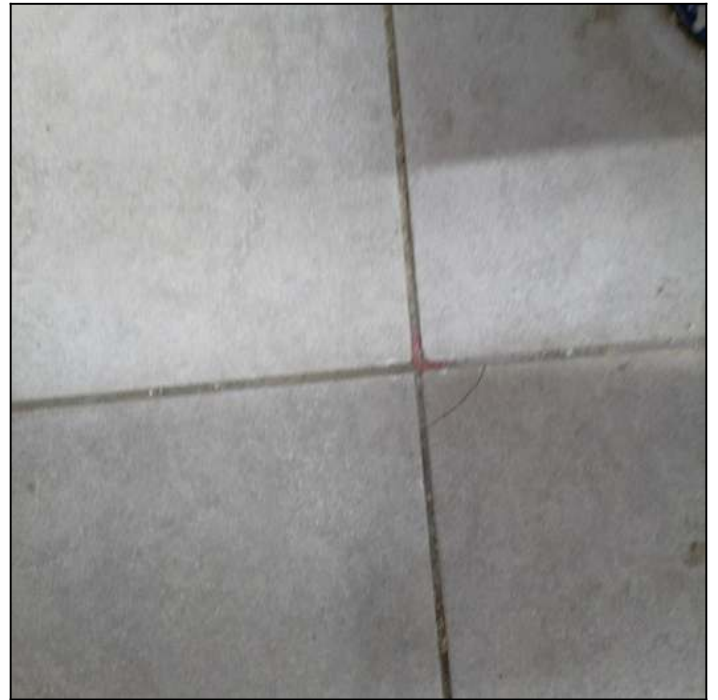
<p>1. פגיעות ופגמים באריחים. 2. חסר פס הפרדה במעבר מדורג תחת כנף הדלת.</p>	<p>29.1 ממצא</p>
<p>ריצוף</p>	<p>קטגוריה</p>
<p>1. נדרש לפרק ולהחליף האריחים הפגומים באריחים מאותו ספק, סדרה וקוד גוון תואם 2. יש לפרק את הריצוף ולהשלים פרופיל עמיד לשיתוך</p>	<p>המלצה</p>
<p>[תקן 1555 חלק 3 סעיף 5.1.2]</p>	<p>תקן</p>
<p>1,000 ש"ח (מחיר ליחידה: 1,000 ש"ח, כמות: 1 קומפ')</p>	<p>מחיר</p>

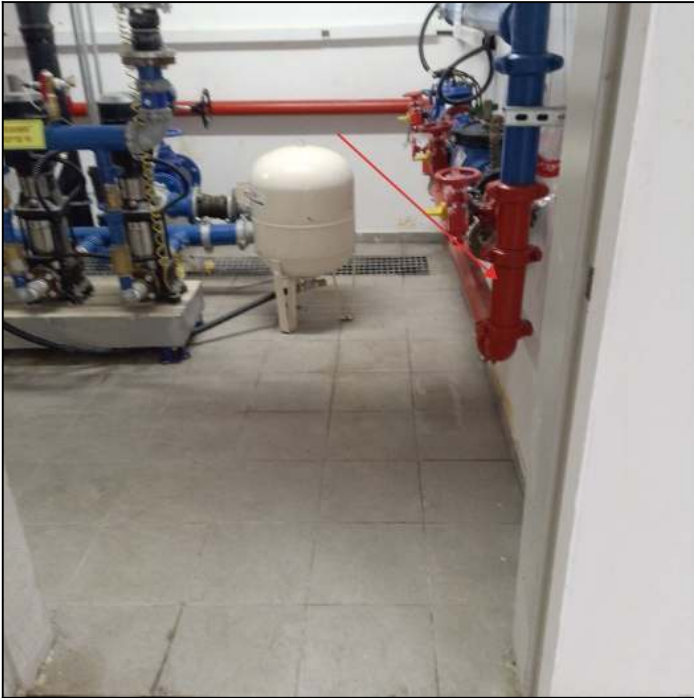
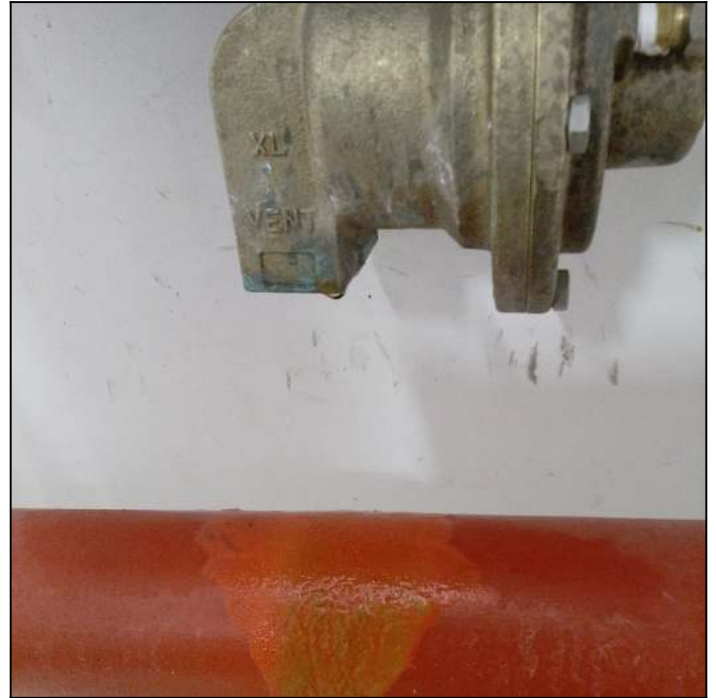
29.3 ממצא	אותרו נזילות במשאבות מים
קטגוריה	אינסטלציה - כללי
המלצה	תיקון ע"י טכנאי

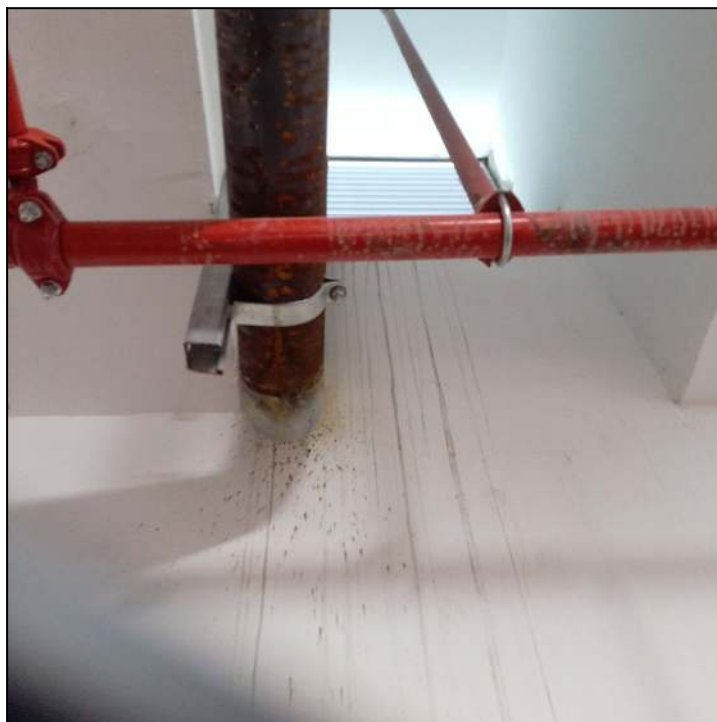
29.4 ממצא מראה טיח/צבע לא אחיד.
	קטגוריה עבודות טיח וצבע
	המלצה נדרש לתקן בצורה מקצועית למראה אחיד של הקיר ללא גוונים שונים
	מחיר 250 ש"ח (מחיר ליחידה: 250 ש"ח, כמות: 1 קומפ')

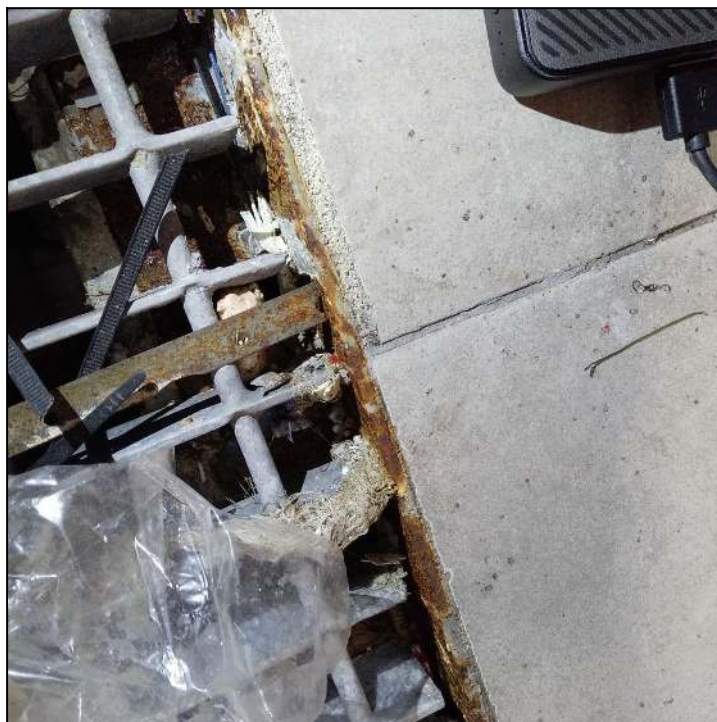
תושבת תעלה חדר משאבות נמצאה עם חלודה ופסולת חומרי בניין	29.5 ממצא
חדר משאבות	קטגוריה
יש לבצע גיליון ולצבוע מחדש, במידת הצורך אם לא עובד יש להחליף לרשת מגלוונת	המלצה
3,000 ש"ח (מחיר ליחידה: 3,000 ש"ח, כמות: 1 קומפ')	מחיר
