חוות דעת הנדסית - בדק בית

סוג הנכס: דירת מגורים, 5 חדרים בקומה 2

בדיקה במעמד: פרוטוקול טרום מסירה

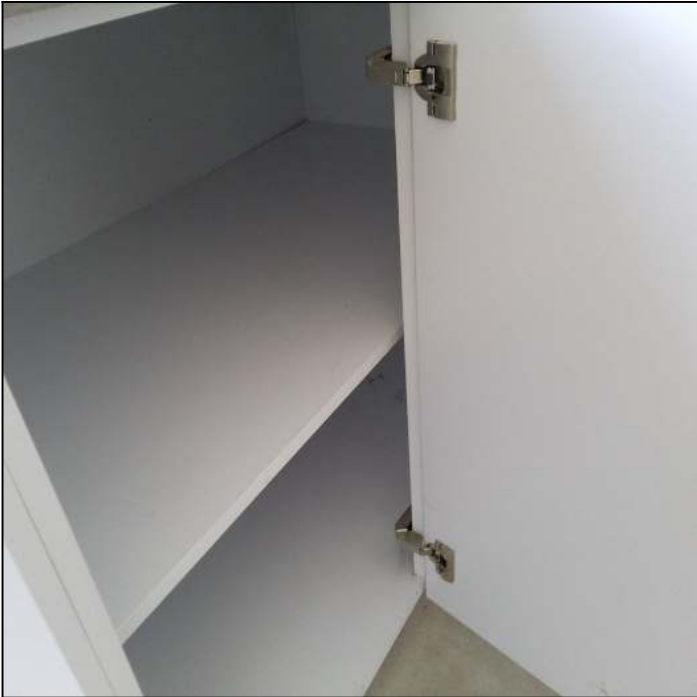
מגירה תחתונה משמאל לכיריים

<p>1.1 הותקן מתקן מדפים של סלסלאות נשלפות על גבי מסילות המאפשר שליפה מלאה בארון פינתי 2. ידיות רופפות</p>	<p>1.1 ממצא</p>
<p>לבקשת הדייר יש לספק את המתקן ללא הרכבה</p>	<p>המלצה</p>
<p>800ש (מחיר ליחידה: 800ש, כמות: 1 קומפ')</p>	<p>מחיר</p>

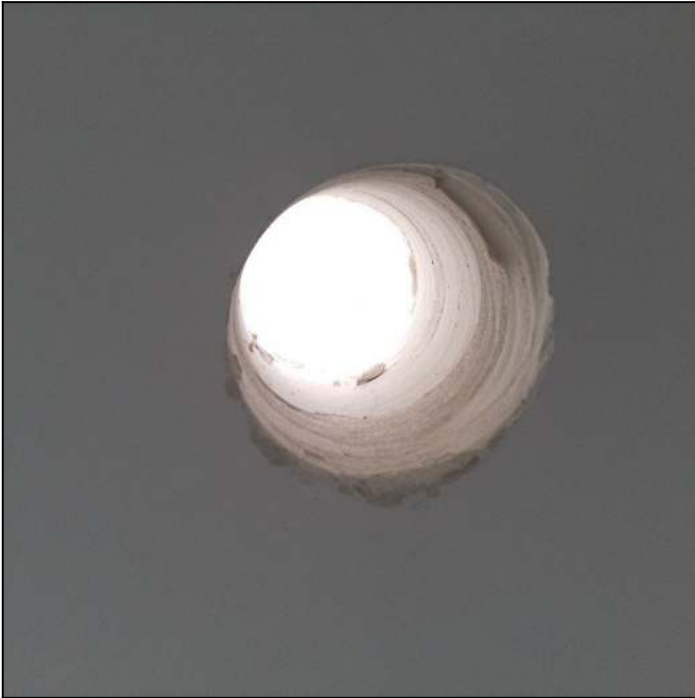
2.2 ממצא	חסר צינור, תריס הגנה ומשקולת סגירה לפתח מייבש
המלצה	יש להשלים בהתאם למפרט המכר
מחיר	300₪ (מחיר ליחידה: 300₪, כמות: 1 קומפ')

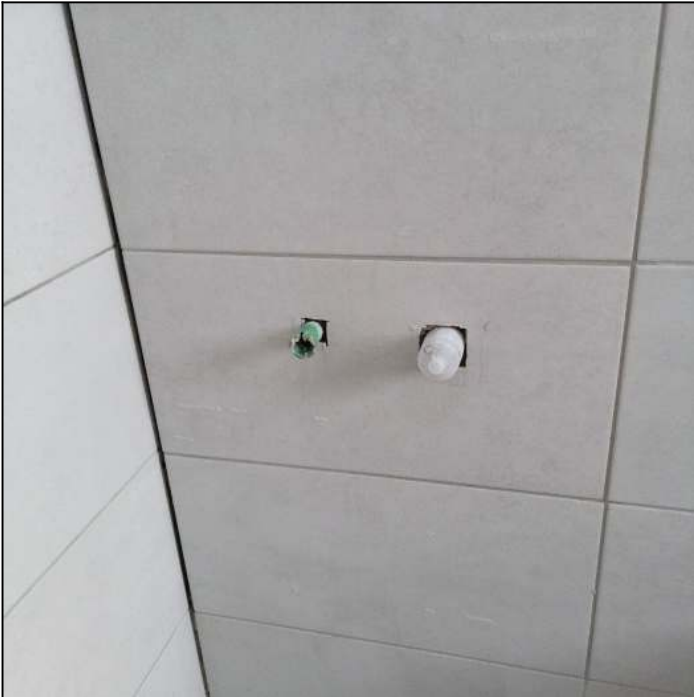
<p>טרם הורכבו אביזרי סניטריה - ארון אמבטיה כללי -אינטרפוף (חדר רחצה הורים) -ברז ומערכת ניקוז מטבח (לספק בלי הרכבה לבקשת הדייר)</p> <p>2.3 ממצא</p>
	<p>חדר רחצה כללי</p> <p>מיקום</p>
	<p>יש להשלים בהתאם למפרט המכר</p> <p>המלצה</p>

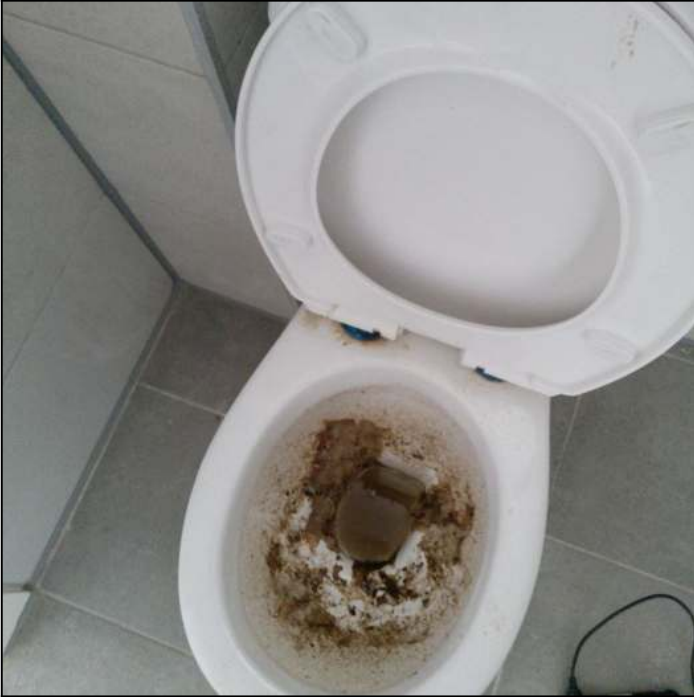
אסלות משופעות חומרי בניין/לכלוך

2.7 ממצא

יש להסיר בצורה מוחלטת, במידה ויישארו כתמים לאחר הניקיון יש להחליף את האסלה

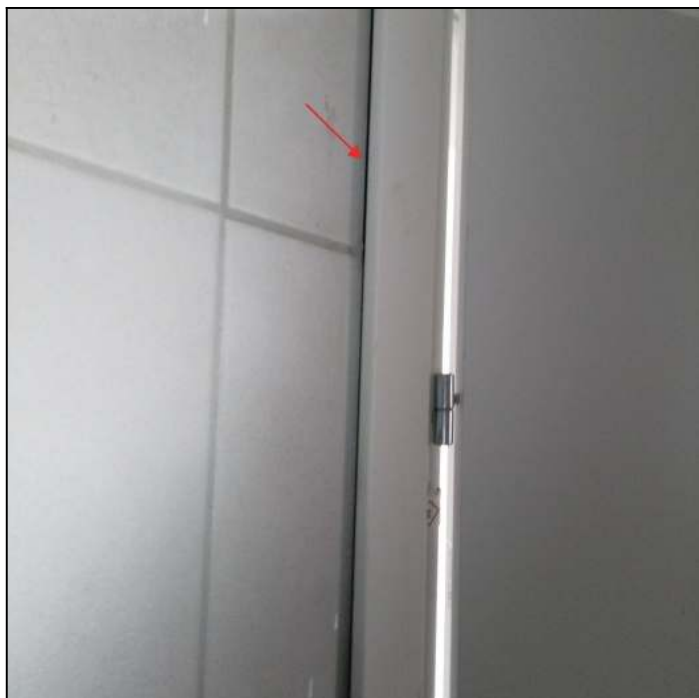
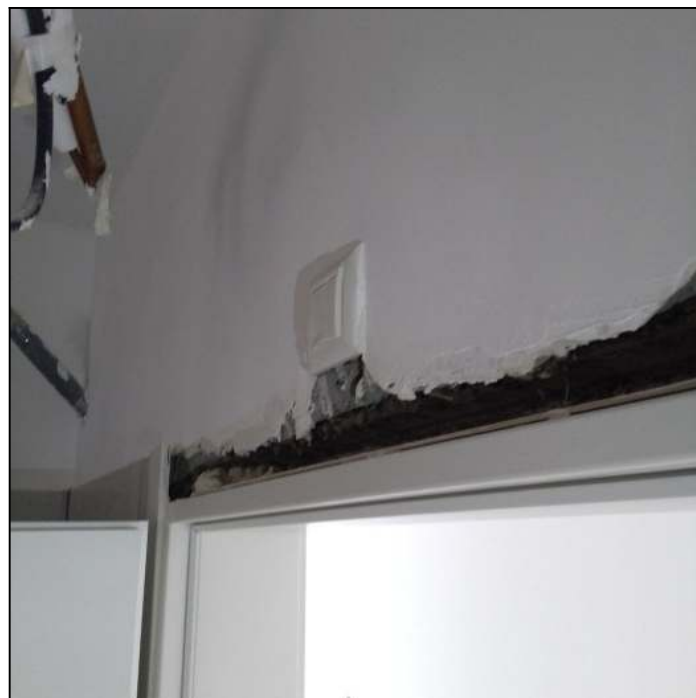
חסרות הלבשות למערכת דלתות פנים בדירה
חסר גמר בין המזוזות לחיפוי:יש להשלים מרק אילסטי

3.2 ממצא

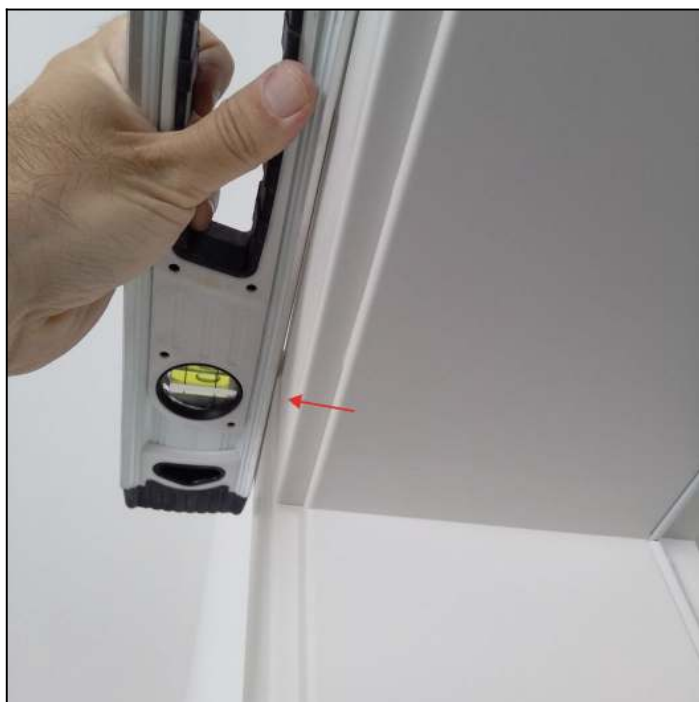
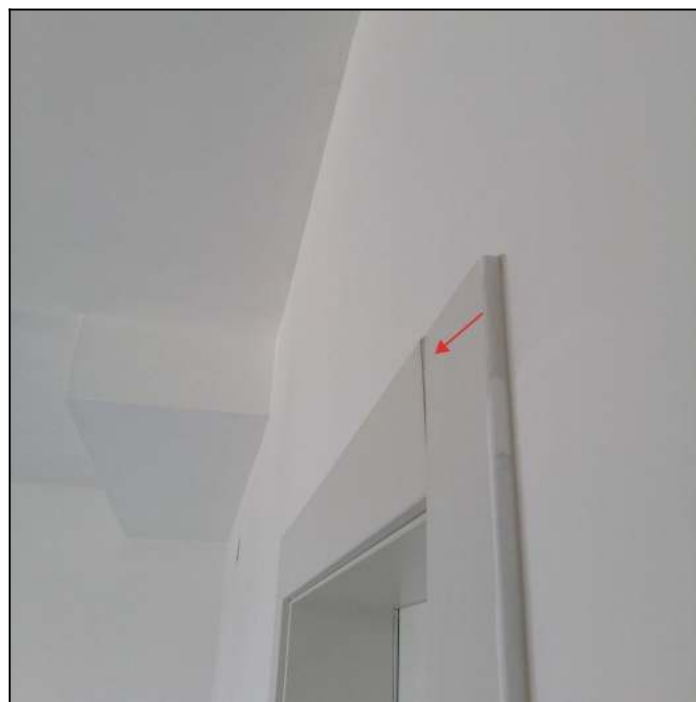
3.5 ממצא	התאמה לקינה בין מזוזה למשקוף
מיקום	כלל הבית
המלצה	יש לפרק הלבשות ולחבר ללא סטיות
מחיר	900 ש"ח (מחיר ליחידה: 150 ש"ח, כמות: 6 יח')

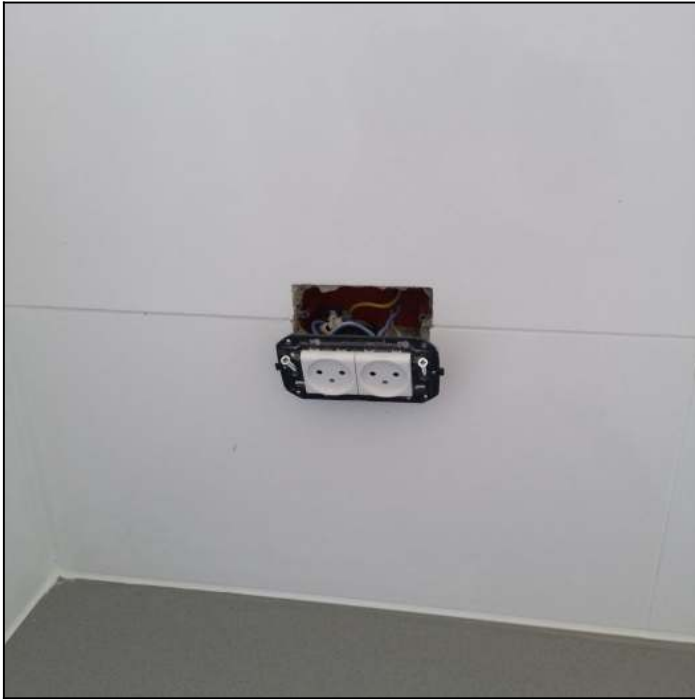
מטבח

5.6 ממצא	אביזרי חשמל הותקנו באופן רופף.
המלצה	יש לשפר את התקנת האביזרים וקיבועם כנדרש.
תקן	[תקנות החשמל (מעגלים סופיים עד 1000 וולט) - סעיף 6+5]
מחיר	200 ש"ח (מחיר ליחידה: 200 ש"ח, כמות: 1 קומפ')

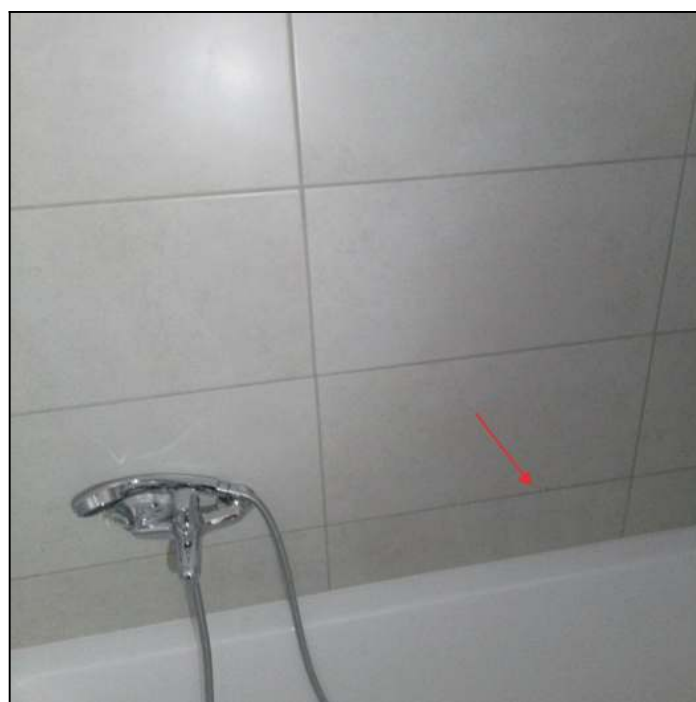
חדר רחצה כללי

6.1 ממצא	אריחי קרמיקה שבורים/סדוקים בחיפוי קירות
המלצה	יש לפרק את האריחים הפגומים ולהחליפם באריחים תיקנים שלמים
תקן	[תקן 1555 חלק 2 סעיף 5.3]
מחיר	750 ש"ח (מחיר ליחידה: 250 ש"ח, כמות: 3 יח')

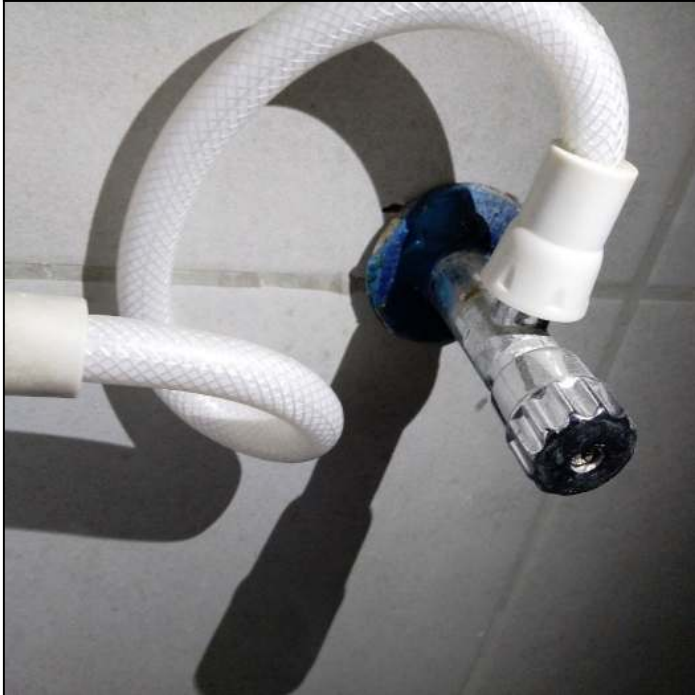
חדר רחצה כללי

6.3 ממצא	חיתוך סביב צינורות/אביזרים אינסטלציה נעשה בצורה לא תיקנית
המלצה	נדרש לפרק ולבצע מחדש בעזרת מכשור מתאים ליצירת חור בגודל מתאים ותיקני/ניתן להתקין רוזטות רחבות
תקן	[תקן 1555 חלק 2 סעיף 5.3]
מחיר	450ש (מחיר ליחידה: 450ש, כמות: 1 קומפ')

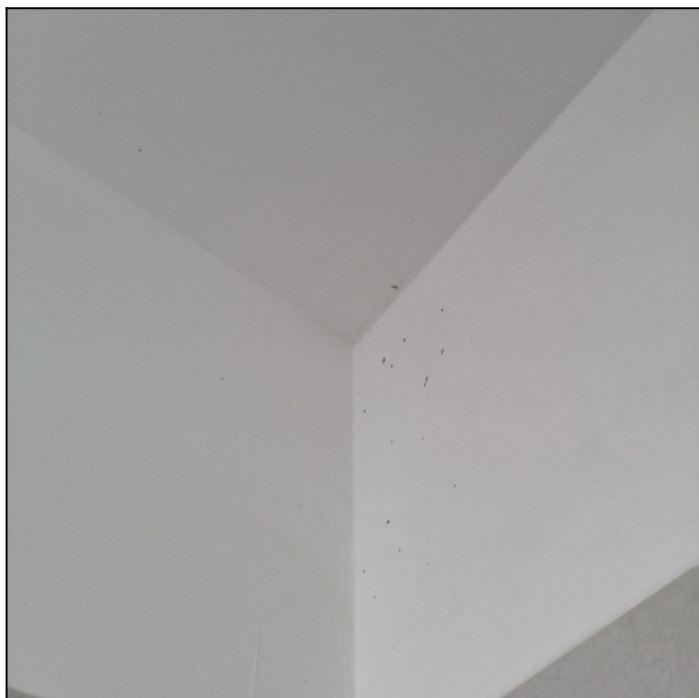
חדר רחצה הורים

7.1 ממצא	גמר טיח לקוי המתבטא בנזקי רטיבות, פגיעות, קילופים, חספוסים כו' להלן תמונות מדגמיות
מיקום	כלל הבית
המלצה	נדרש לקלף את הטיח הרופף, לבצע תיקוני שפכטל כולל שיוף ולחדש צביעה עד קבלת מראה אחיד
תקן	זאת בהתאם לת"י 1920 חלק 2 סעיף 3.1: "המראה של מערכת הטיח, גימור הטיח וגונו יתאימו למוזמן. במערכת טיח המיועדת לגימור בשכבת צבע בלבד, לא ייראו סדקים שעוביים גדול מ"מ 0.3".
מחיר	2,500 ש"ח (מחיר ליחידה: 2,500 ש"ח, כמות: 1 קומפ')

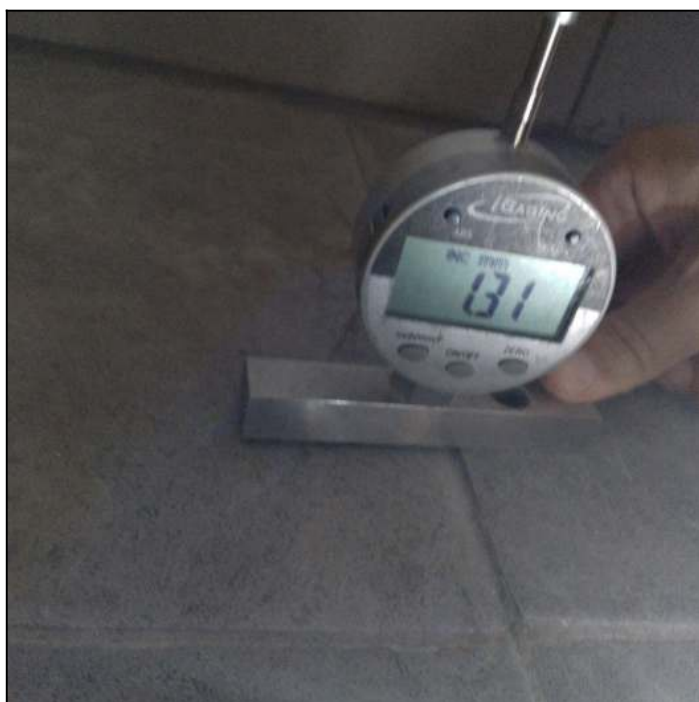
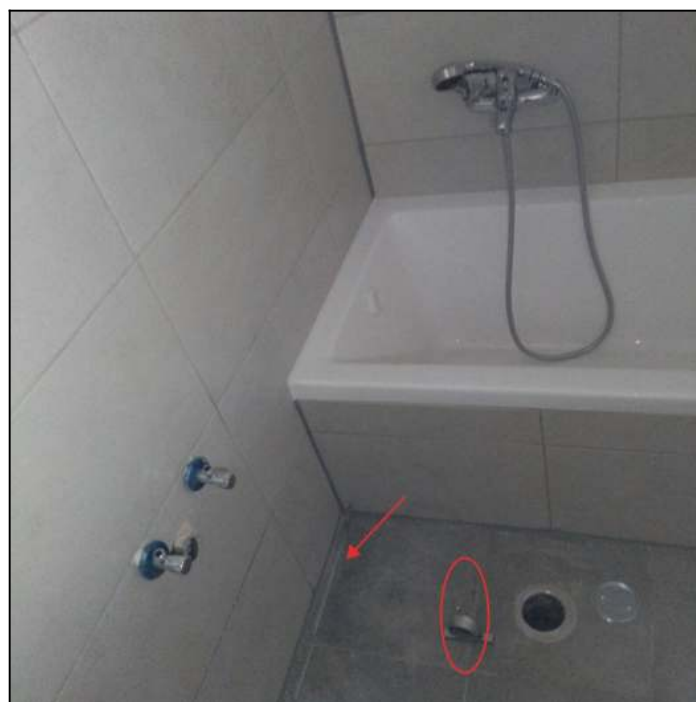
8.1 ממצא	אותרו שקיעות בין אריחים סמוכים במקומות הבאים
מיקום	חדר רחצה כללי
המלצה	יש לפרק ולבצע בצורה מקצועית.
תקן	זאת בהתאם לת"י 1555/3 גליון תיקון 3: " הפרש הגובה המקסימלי המותר בין אריחים סמוכים, טבלה 0.1: לא יהיה גדול מ"מ 1.0 כאשר רוחב המישק בין הלוחות או האריחים הוא 3 מ"מ עד 5 מ"מ לא יהיה גדול מ"מ 1.5 כאשר רוחב המישק בין הלוחות או האריחים גדול מ"מ 5
מחיר	350 ש"ח (מחיר ליחידה: 350 ש"ח, כמות: 1 קומפ")

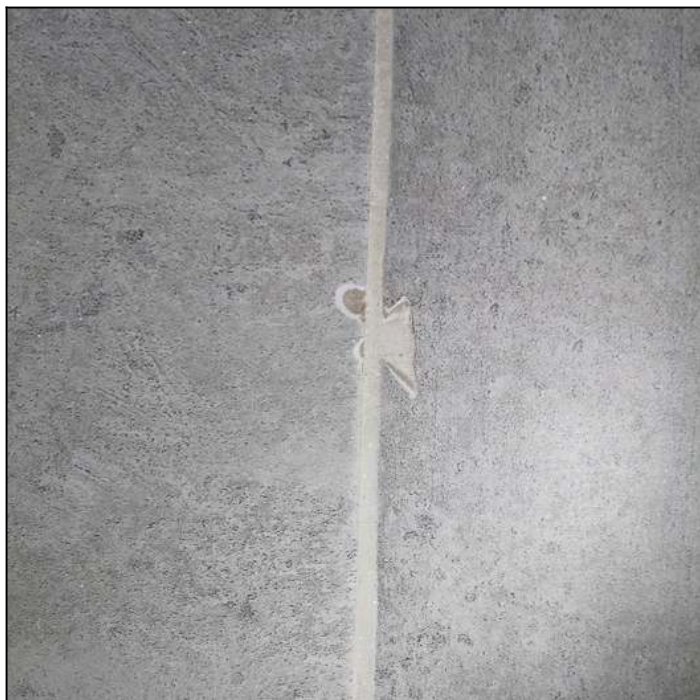
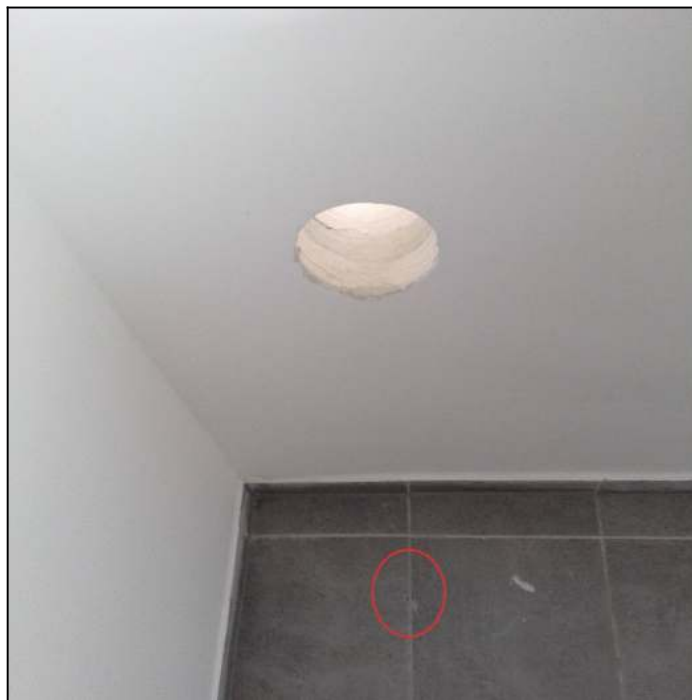
חדר שירות

8.2 ממצא פגיעות ופגמים באריחים.
נדרש לפרק ולהחליף האריחים הפגומים באריחים מאותו ספק, סדרה וקוד גוון תואם	המלצה
	תקן [תקן 1555 חלק 3 סעיף 5.1.2]
	מחיר 600 ש"ח (מחיר ליחידה: 600 ש"ח, כמות: 1 קומפ')

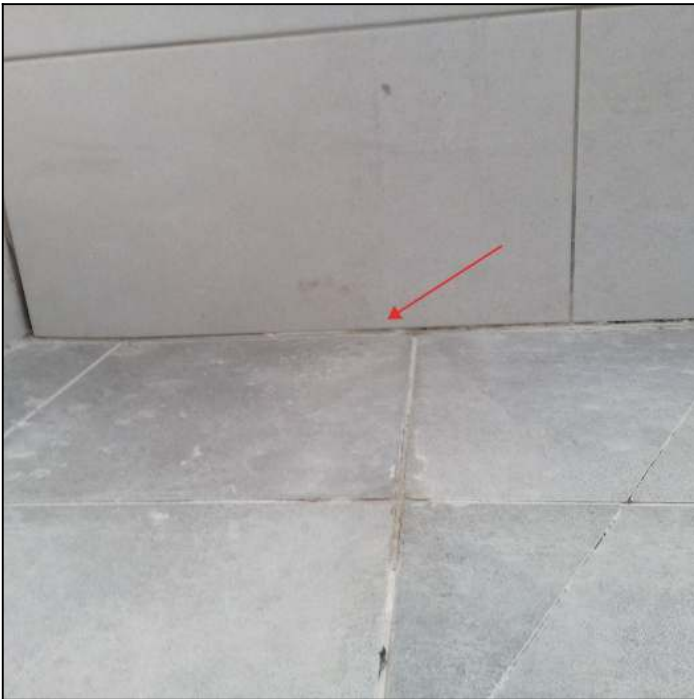
<p>תא מקלחת 1. מישקי הריצוף אינם מבוצעים במידות התקינות על פי התקן הישראלי שדורש רוחב פוגה מינימלי של 3 מילימטר 2. מישקי ביניים בין חיפוי לריצוף קטנים 6 מ"מ</p>	<p>8.3 ממצא</p>
<p>חדר רחצה הורים</p>	<p>מיקום</p>
<p>יש לפרק את האריחים ולצרף עם שומרי מרחק במידות 3-5 מילימטר על פי דרישות התקן</p>	<p>המלצה</p>
<p>[תקן 1555 חלק 3 סעיף 4.6] [תקן 1555 חלק 2 סעיף 4.7.2: " מישקי הביניים (הגדרה 1.3.17) יעברו דרך שכבת ההדבקה ושכבת האריחים או הלוחות. רוחב מישקי הביניים יהיה 6 מ"מ לפחות] [תקן 1555 חלק 2 סעיף 2.2.5.2: "חומר האיטום יהיה גמיש ויעמוד בדרישות התקן הישראלי ת"י 1536, ובהתאם לשימוש המומלץ בטבלה ב-1 בנספח ב שם. בעת התכנון ייקבע סוג חומר האיטום הגמיש גם בהתאם לתנאי השירות. חומרי האיטום יהיו עמידים בפני התפתחות עובש (ראו נחפס ג בתקן הישראלי ת"י 1536]</p>	
<p>400 ש"ח (מחיר ליחידה: 400 ש"ח, כמות: 1 קומפ')</p>	<p>מחיר</p>

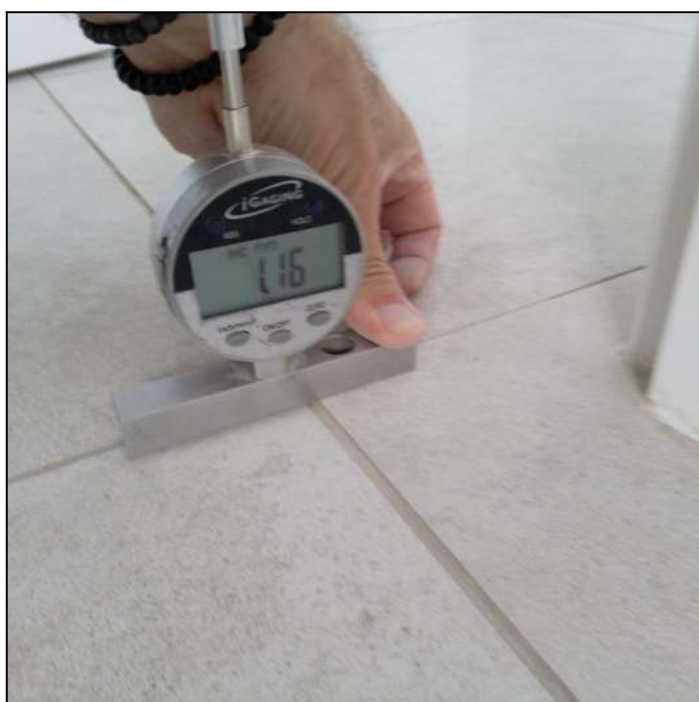
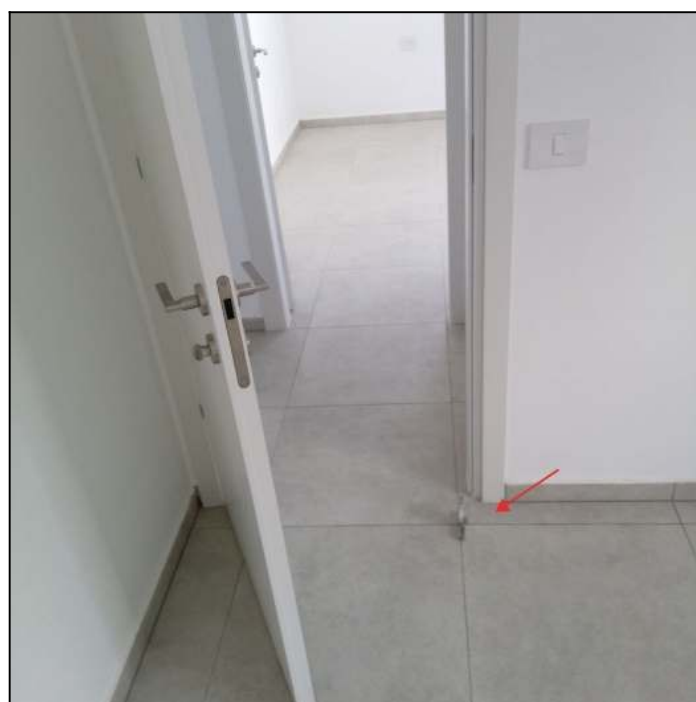
8.4 ממצא	אותרו שקיעות בין אריחים סמוכים במקומות הבאים
מיקום	חדר שינה הורים
המלצה	יש לפרק ולבצע בצורה מקצועית.
תקן	זאת בהתאם לת"י 1555/3 גליון תיקון 3: "הפרש הגובה המקסימלי המותר בין אריחים סמוכים,, טבלה 0.1: -לא יהיה גדול מ"מ 1.0 כאשר רוחב המישק בין הלוחות או האריחים הוא 3 מ"מ עד 5 מ"מ -לא יהיה גדול מ"מ 1.5 כאשר רוחב המישק בין הלוחות או האריחים גדול מ"מ 5 מ"מ
מחיר	600 ש"ח (מחיר ליחידה: 600 ש"ח, כמות: 1 קומפ')

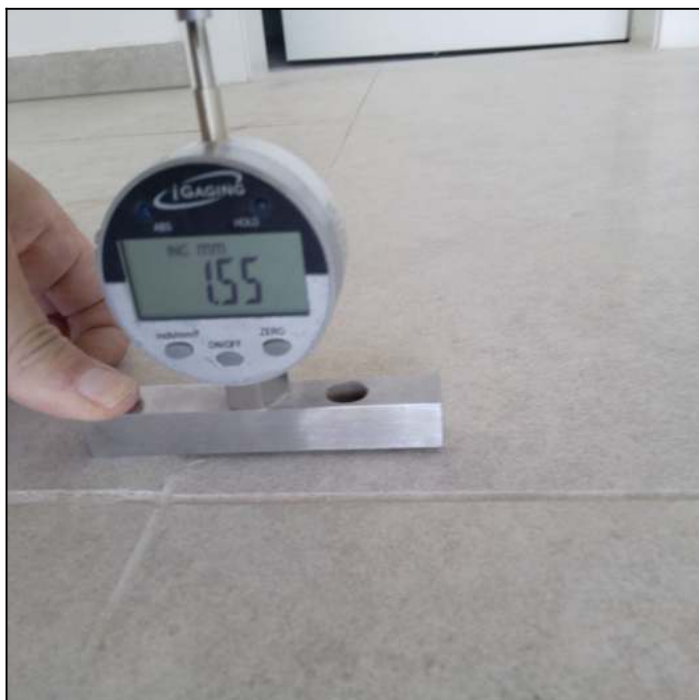
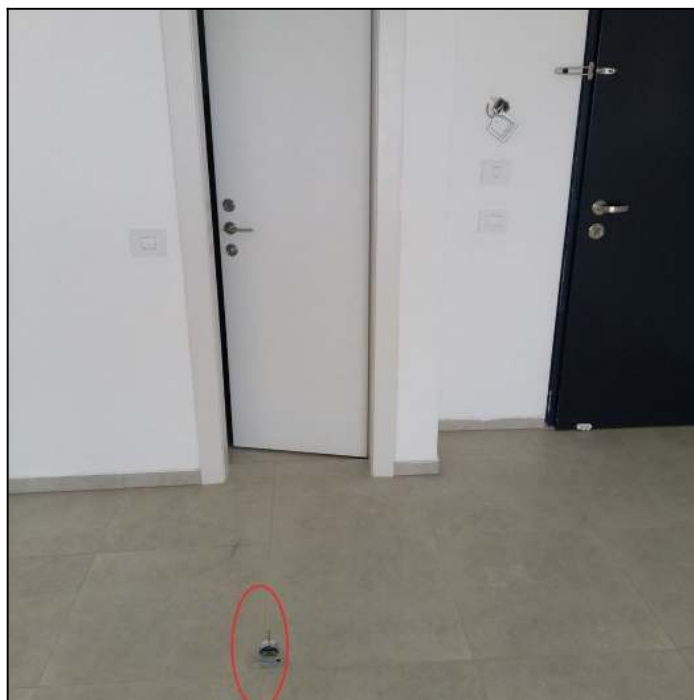
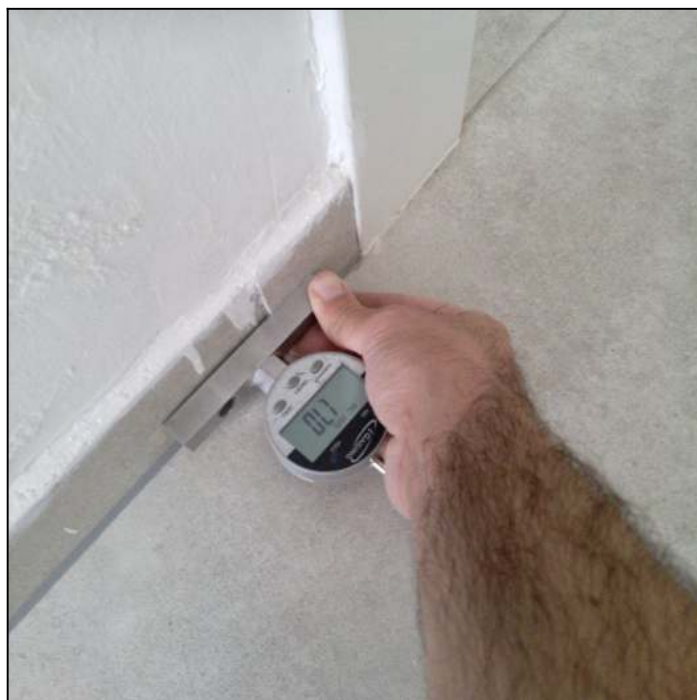
חדר סמוך למטבח: פנל סמוך למזוזה, צד מסדרון

אותרו שקיעות בין אריחים סמוכים במקומות הבאים

8.5 ממצא

400ש (מחיר ליחידה: 400ש, כמות: 1 קומפ')

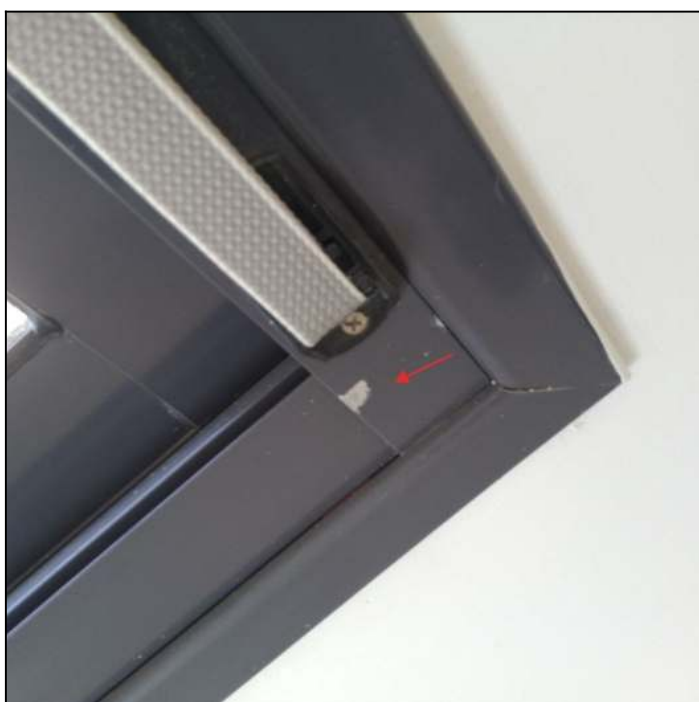
חדר מול חדר הורים

<p>אותרו שריטות/פגיעות בפרופילי החלונות במקומות פזורים בדירה. בזמן הבדיקה מערכת האלומיניום לא הייתה נקיה לכן לא היה ניתן לבצע בה בדיקה מקיפה. ראה דוגמאות בתמונות הבאות</p>	<p>11.3 ממצא</p>
<p>יש לצבוע בצורה מקצועית עד קבלת מראה אחיד/ להחליף את הרכיב הפגום</p>	<p>המלצה</p>
<p>זאת בניגוד לת"י 4068/1 סעיף 4.1: "כל המוצרים המותקנים יהיו שלמים ונקיים, ולא יהיו בהם כל סימנים של פגיעות מכניות, כגון: קמטים, שריטות, שברים, או של פגיעות כימיות, כגון: איכול, חספוס שנגרם ע"י מלט או סיד, גימום, כתימה. שרידי חומר מגן יוסר מן המוצרים באמצעים מתאימים."</p>	<p>תקן</p>
<p>1,500 ש"ח (מחיר ליחידה: 1,500 ש"ח, כמות: 1 קומפ')</p>	<p>מחיר</p>

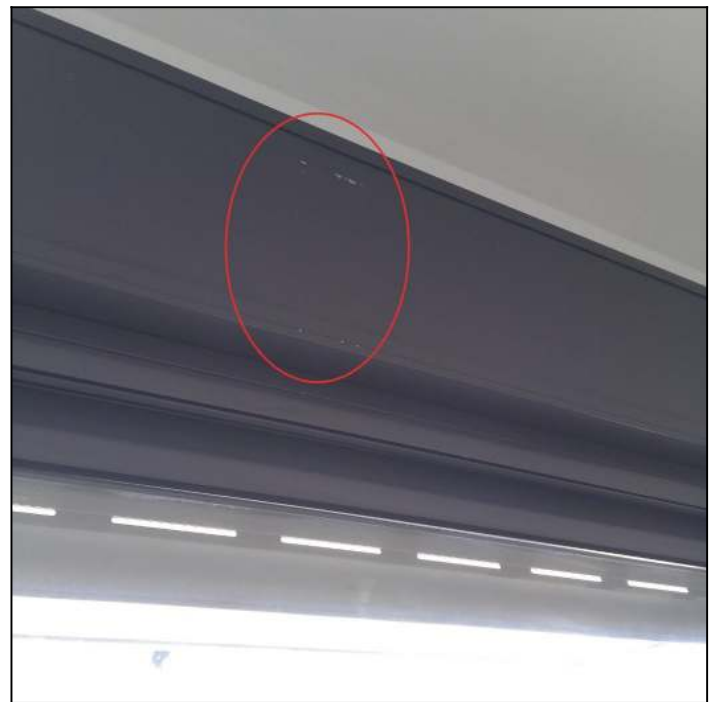
ויטרינה

<p>11.4 ממצא הותקנו ברגים רגילים מחלידים או מתמגנטים</p>
	<p>המלצה יש להתקין ברגי נירוסטה</p>
<p>תקן</p>	<p>זאת בניגוד לת"י 1068/1 סעיף 204.2.1: "האבזרים בחלון יהיו עשויים אלומיניום, זמק, פלסטיק, פלדה בלתי מחלידה או פלדה מטופלת נגד חלודה או כל חומר אחר שאינו מחליד, שאינו מזיק לחלון ושאינו מתקלקל במגע איתו" סעיף 204.2.3: "הברגים יהיו עשויים פלדה בלתי מחלידה לא מגנטית"</p>
	<p>מחיר 300 ש"ח (מחיר ליחידה: 300 ש"ח, כמות: 1 קומפ')</p>

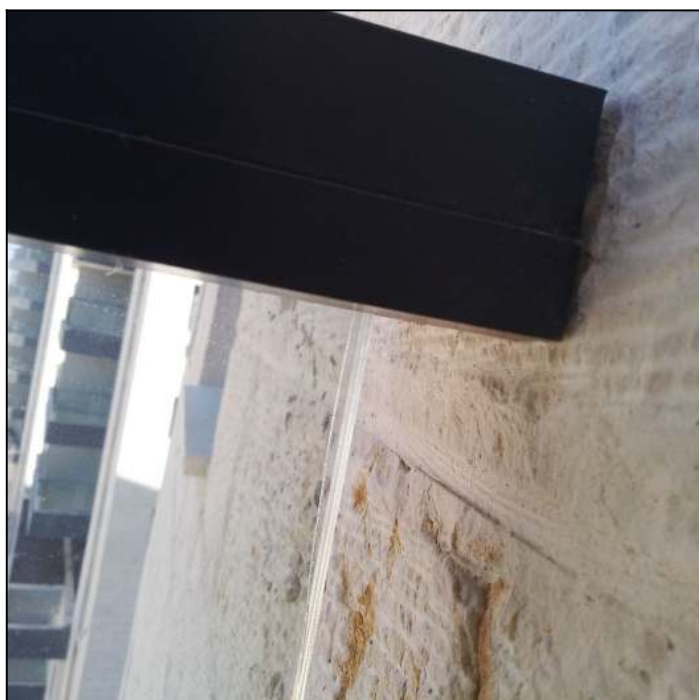
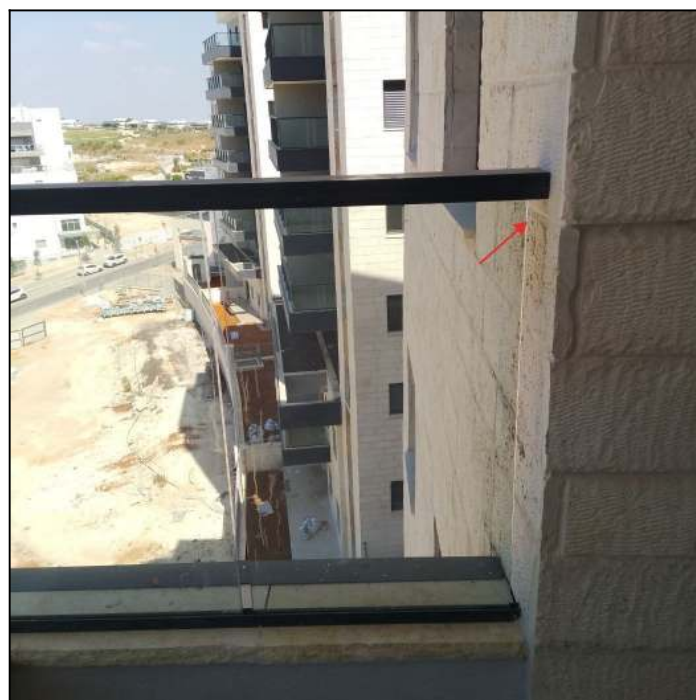
מעקה: מרווחים לא אחידים בין לוחות הזכוכית, מהווה פגם אסתטי	12.3 ממצא
מרפסת שמש	מיקום
יש להרכיב בצורה מקצועית	המלצה
350 ש" (מחיר ליחידה: 350 ש" , כמות: 1 קומפ')	מחיר

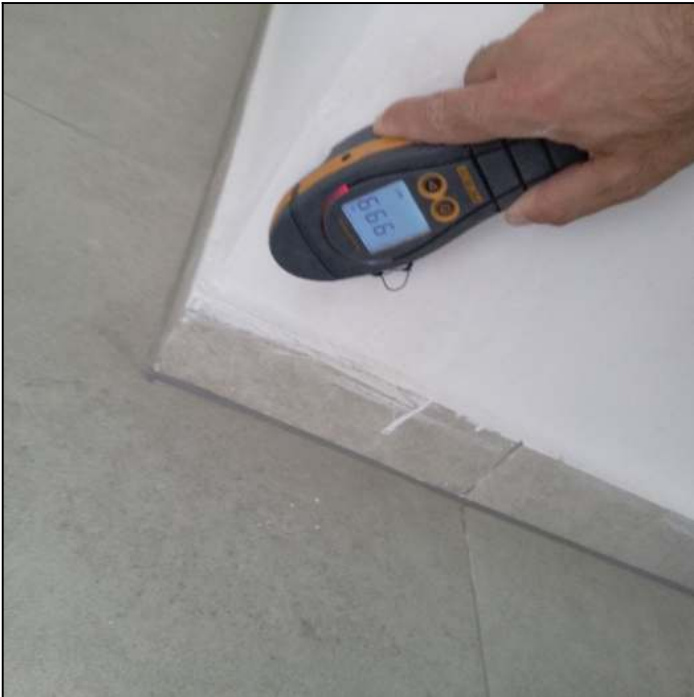
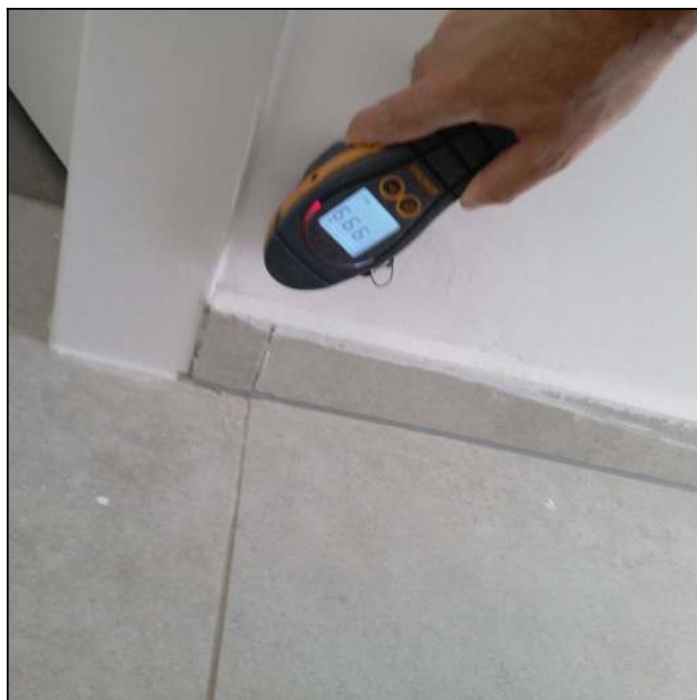
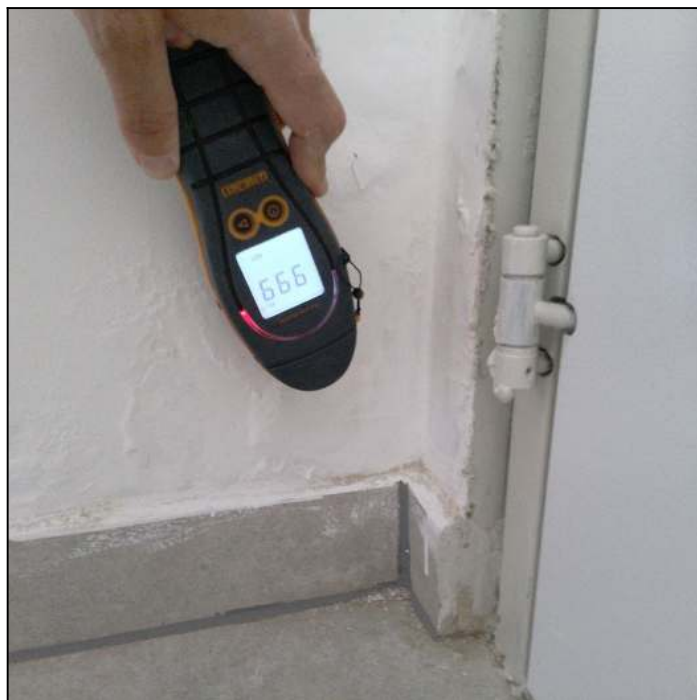
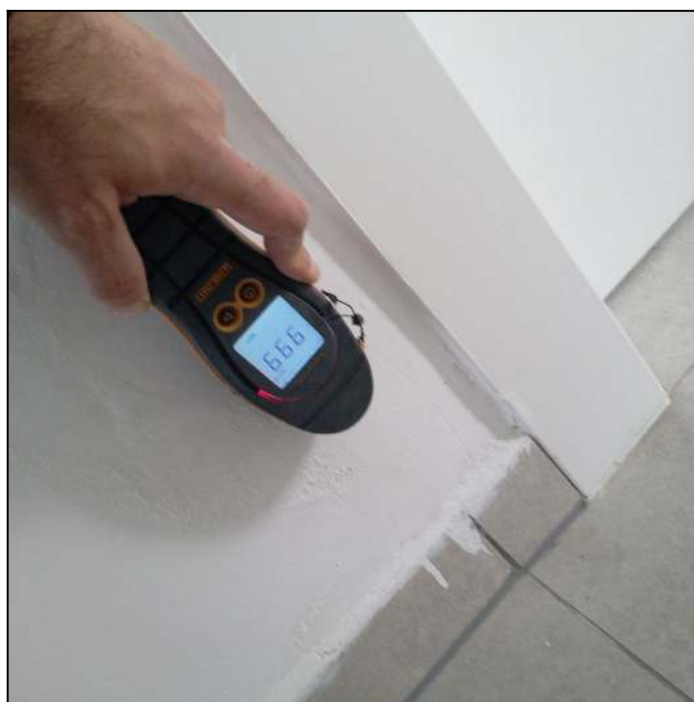
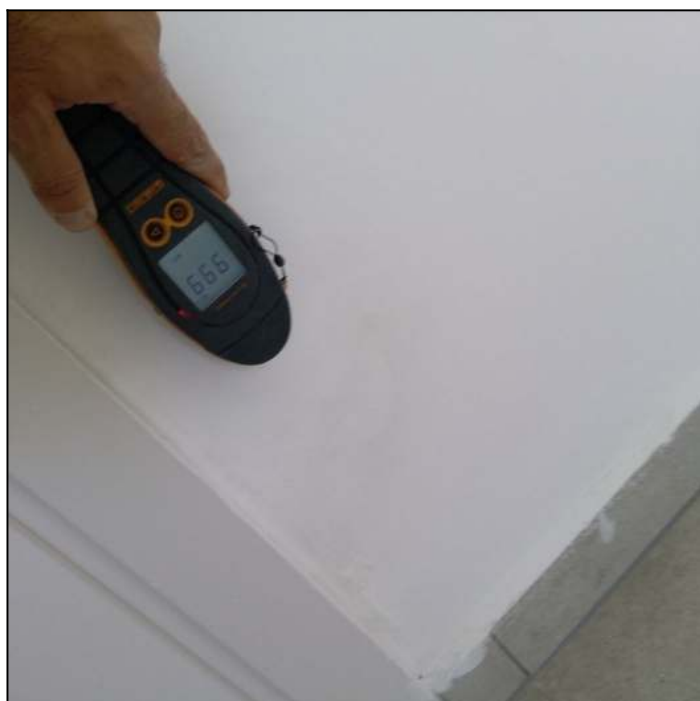
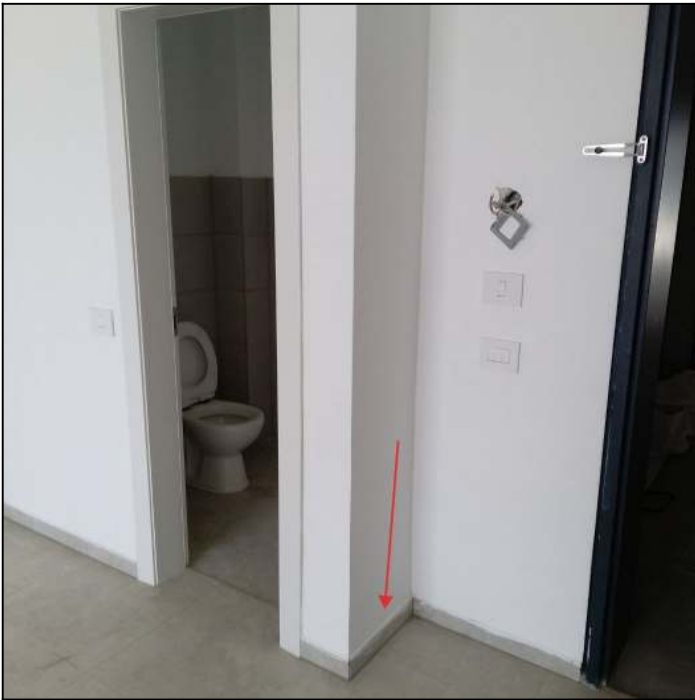
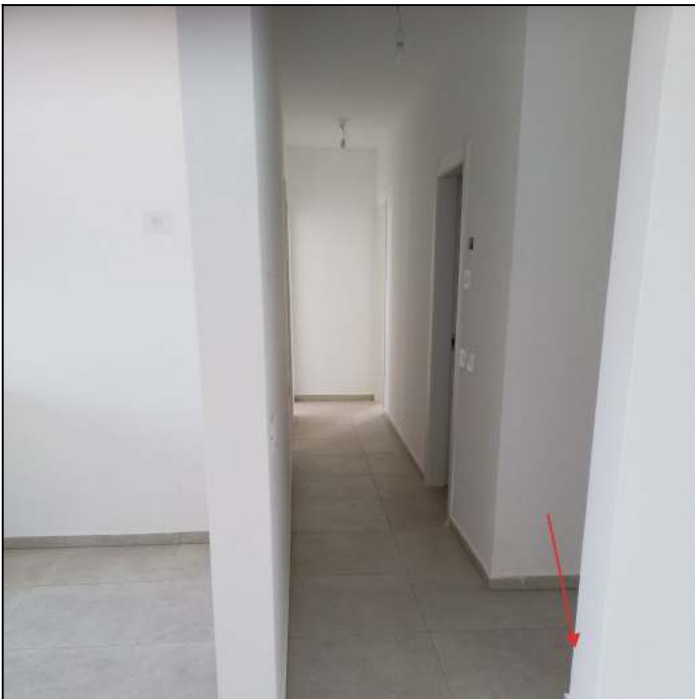
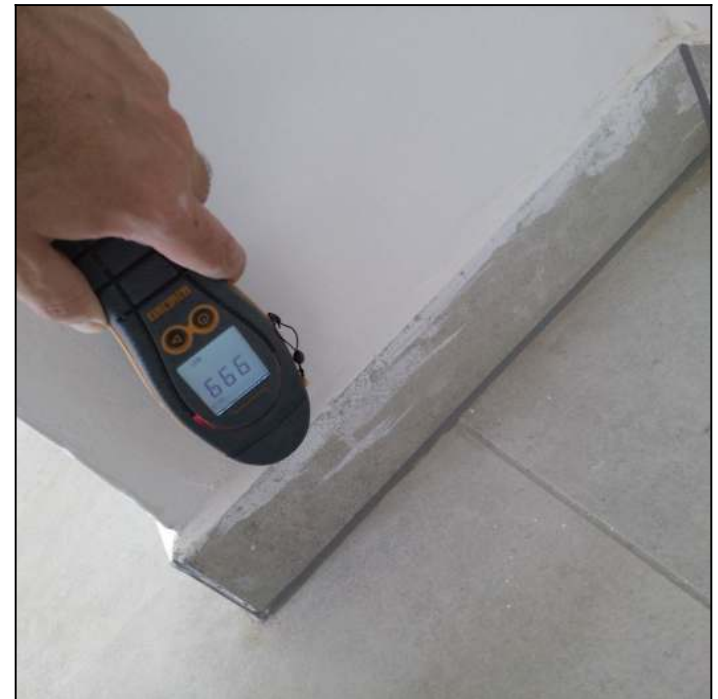
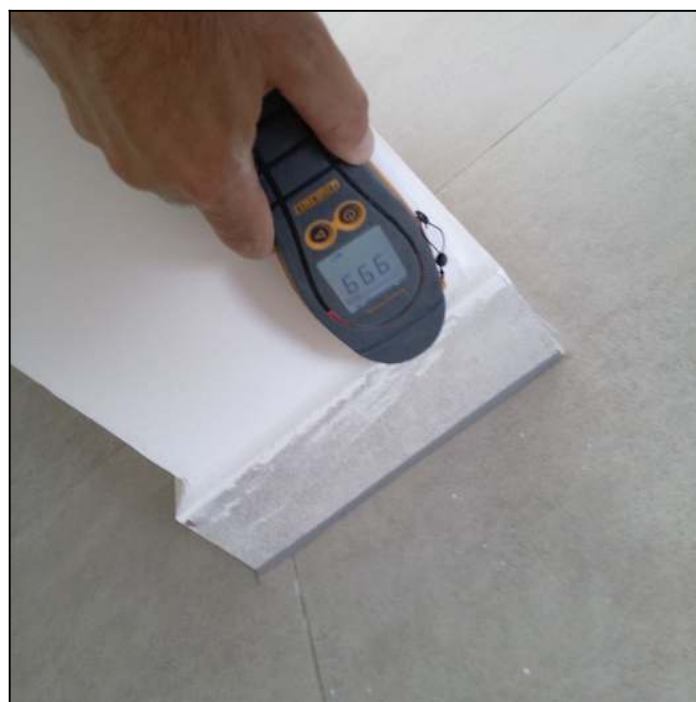
<p>13.1 ממצא</p> <p>רטיבות קפילרית: נראו כתמי רטיבות ונמדד ערך גבוה ע"י מד לחות בקירות. הדבר מעיד על רטיבות פעילה.</p>
<p>המלצה</p> <p>יש לבצע איתור מוקד הרטיבות ע"י מאתר רטיבות מוסמך ולתקן עפ"י הנחיותיו. יש לפרק אריחים במספר מוקדים ולבצע בדיקה ע"י מעבדה מוסמכת לתכולת רטיבות המצע. במידה וקיימת רטיבות שמעל לדרישות התקן יש לבצע ייבוש המצע ע"י ייבשנים או לפרק כלל הריצוף ולהחליף שכבת מצע רטובה.</p>
<p>תקן</p> <p>זאת בניגוד לנדרש בתקנות התכנון והבניה, בקשה להיתר, תנאיו ואגרות 1970, סעיף 5.32: "קירותיו החיצוניים של בניין ותוכנו וייבנו באופן המונע חדירת מים ורטיבות לתוכו מבחוץ"</p>

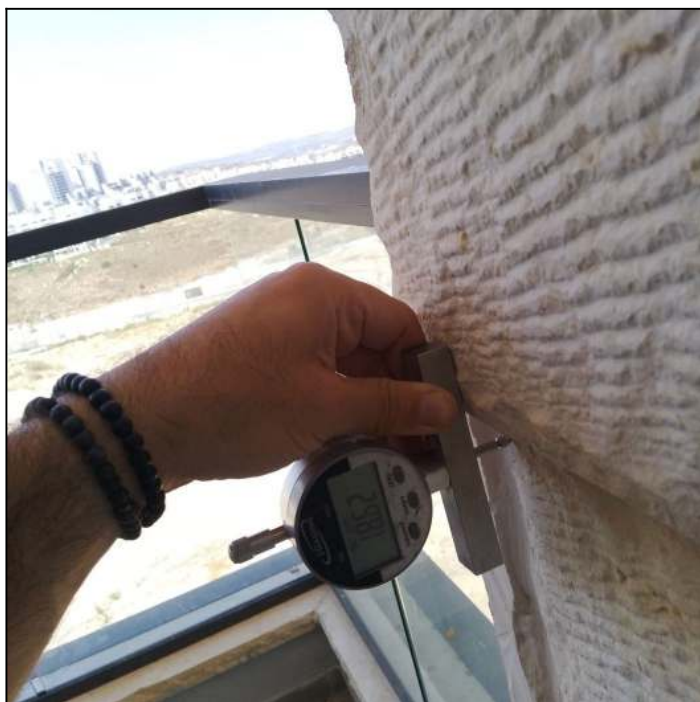
C

1. בלוחות האבן אותרו פגמים כגון שברים, שריטות, סדקים וחורים. בנוסף החיפוי בוצע בסטייה של כ 1.3 אחוז מאנכיות (ראה תמונות A,B) 2. סטייה בין שתי אבנים סמוכות גדולה מ 1 מ"מ. (תמונה C)	14.1 ממצא
מרפסת שמש	מיקום
יש לפרק אבני החיפוי ולבצע ללא סטיות	המלצה
זאת בניגוד לתקן 2378/2 (חיפוי בשיטה רטובה) נספח ב' סעיף ד: "הסטייה המקומית במישק בין שתי אבנים נסורות סמוכות לא תהיה גדולה מ 1 מ"מ"	תקן
15,000 ש"ח (מחיר ליחידה: 2,500 ש"ח, כמות: 6 מ"ר)	מחיר

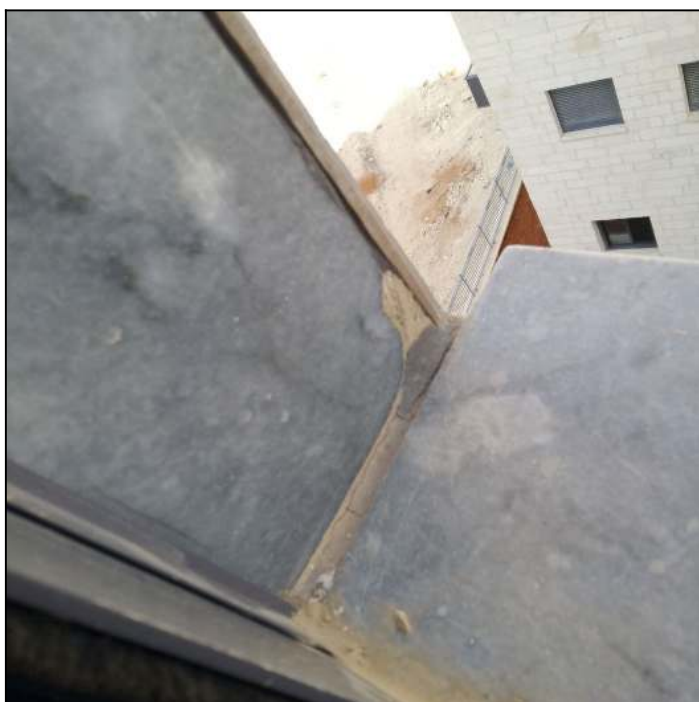
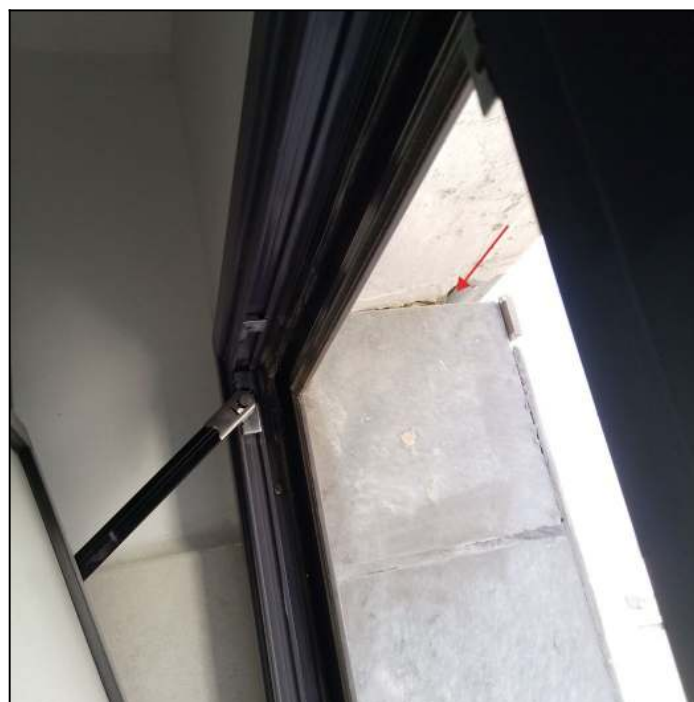
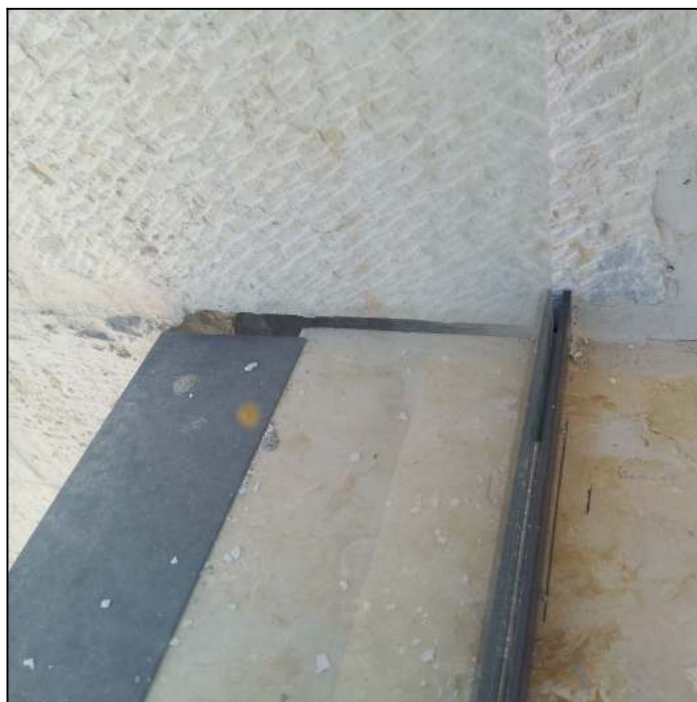
<p>14.3 ממצא יש להשלים איטום בין אדני החלונות לגליפים</p>
	<p>המלצה יש למלא בצורה תקינה ומקצועית את מישקי האבן למניעת חדירת רטיבות</p>
	<p>תקן [תקן 2378 חלק 2 סעיף 4.9] "בין האבנים יתוכננו מישקים בשני הכיוונים שרוחבם יאפשר מילוי מושלם של המישק. הרוחב המתאים למילוי מושלם של המישק הוא 10 מ"מ בקירוב"</p>
	<p>מחיר 400₪ (מחיר ליחידה: 400₪, כמות: 1 קומפ')</p>

יש למלא חומר גמיש למניעת סדיקה
