חוות דעת הנדסית - בדק בית

סוג הנכס: דירת מגורים, 5 חדרים בקומה 2

בדיקה במעמד: פרוטוקול טרום מסירה

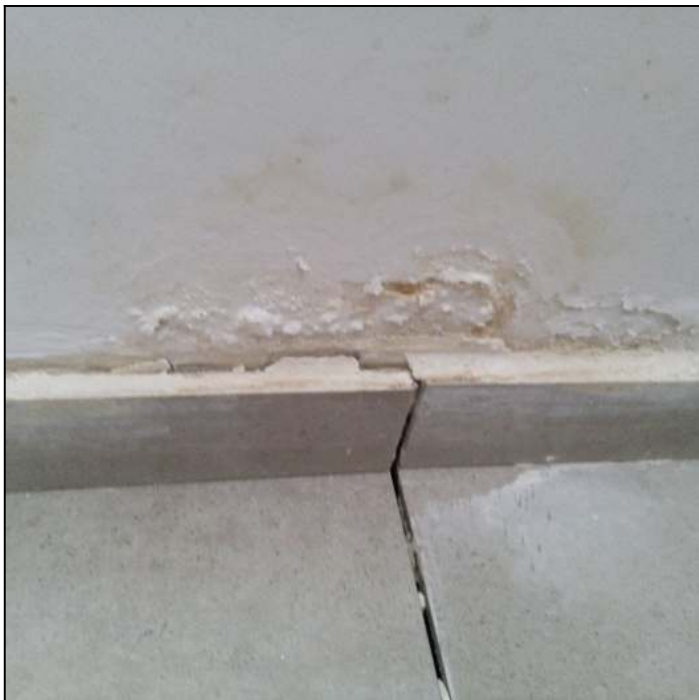
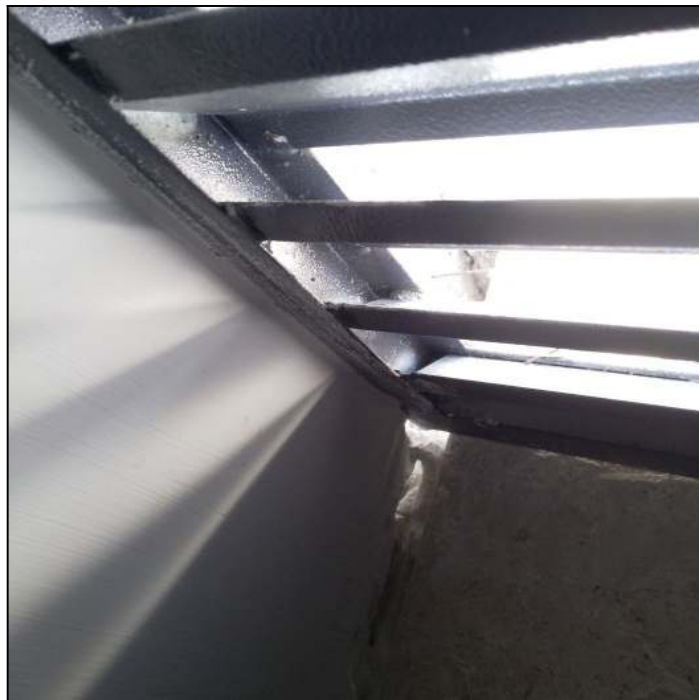
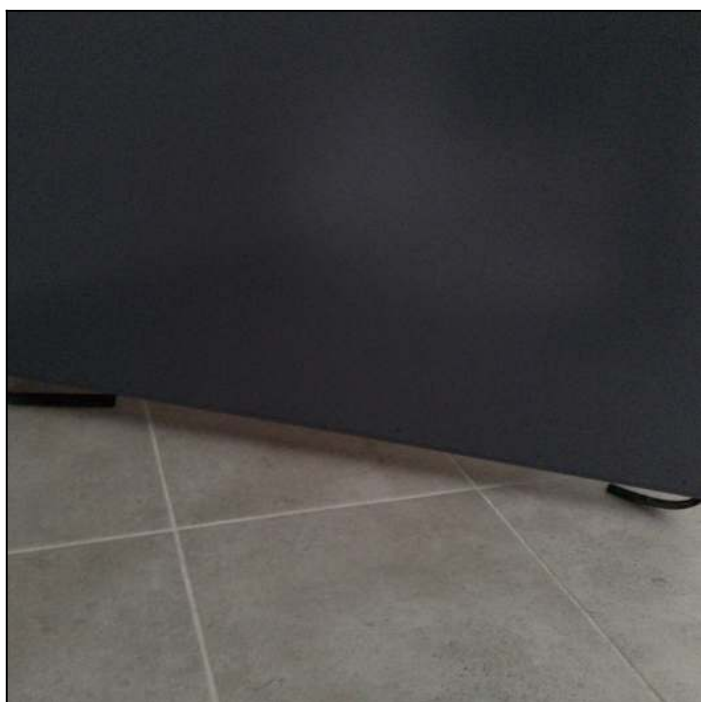
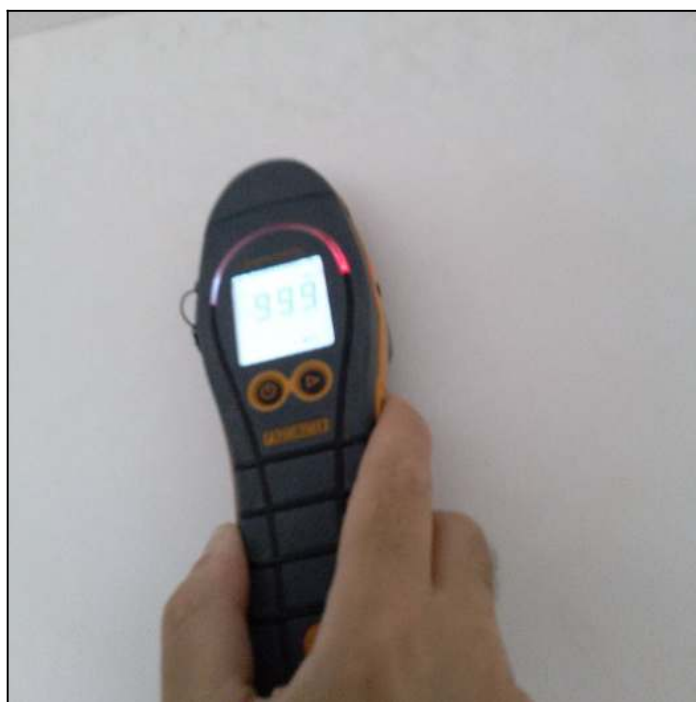
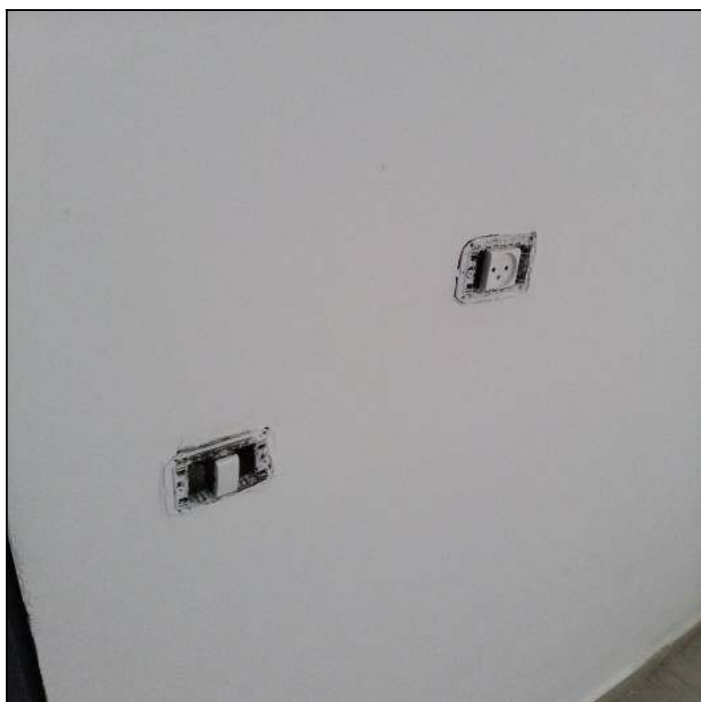
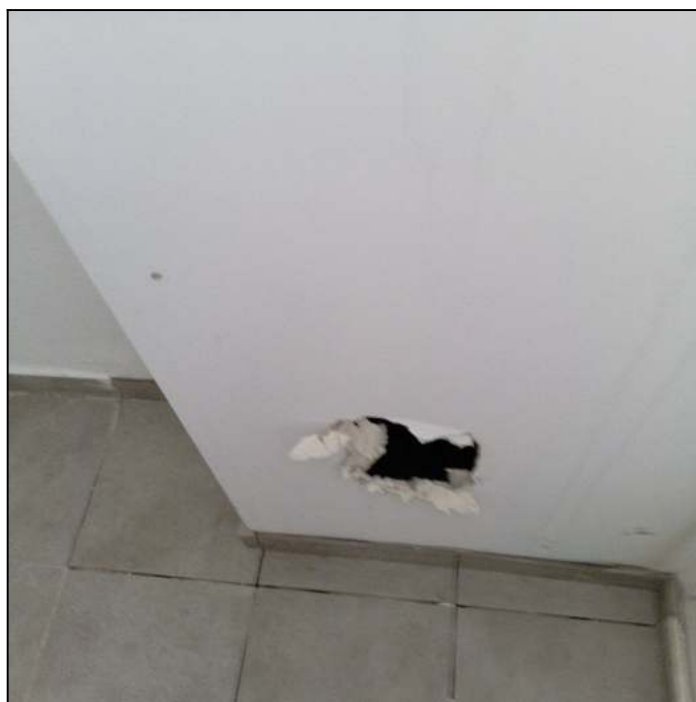
<p>נראו כתמי רטיבות ונמדד ערך גבוה ע"י מד לחות בקירות. לא בוצע איטום בין נדבך הראש לגליפים לא בוצע מילוי רובה באופן תיקני</p>	<p>15.1 ממצא</p> <p>*דלת כניסה: אינסרט אינו מכוון כראוי: יש לכוון כך שאביזר האטימה ייגע בריצוף פס גומי אוטם במשקוף הדלת פגום ואינו יוצר אטימה מוחלטת</p>
<p>יש לבצע איתור מוקד הרטיבות ע"י מאתר רטיבות מוסמך ולתקן עפ"י הנחיותיו. במקומות בהם הופיעו סימני רטיבות יש לקלף שכבת הצבע והטיח ותיקון האזור כולו עד לגימור מראה אחיד ותקין יש להשלים חומר מילוי במישקים על פי דרישות התקן כיוון אינסרט וגומיית איטום בדלת הכניסה.</p>	<p>המלצה</p>
<p>זאת בניגוד לתקן ישראלי ת"י 5044 חלק 2, סעיף 3.3.5: " מודדים את המרווח בין תחתית האגף לבין הריצוף כשהדלת סגורה. אם בתחתית האגף הותקן אבזר אטימה (כגון מברשת, אטם גומי), המרווח יהיה כזה שאבזר האטימה ייגע בריצוף. אם בתחתית האגף לא הותקן אבזר אטימה, המרווח יהיה (3-5) מ"מ "</p>	<p>תקן</p>
<p>2,000 ₪ (מחיר ליחידה: 2,000 ₪, כמות: 1 קומפ')</p>	<p>מחיר</p>

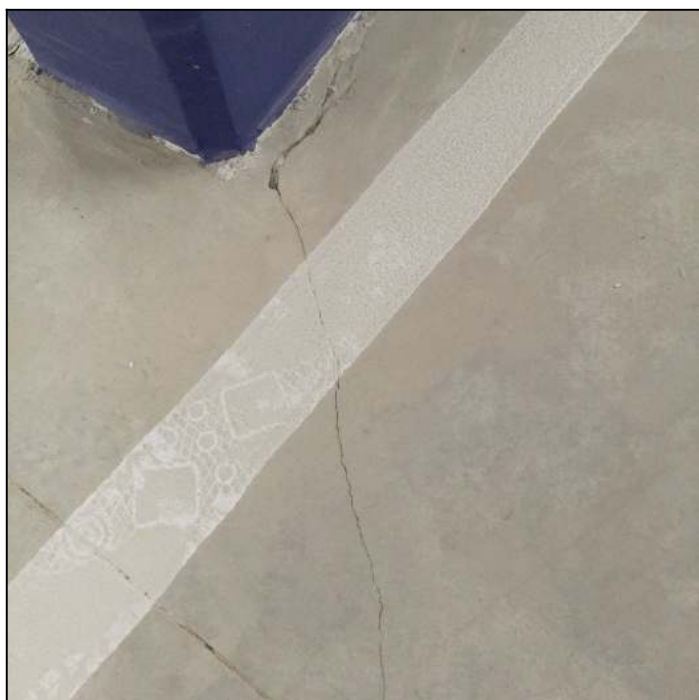
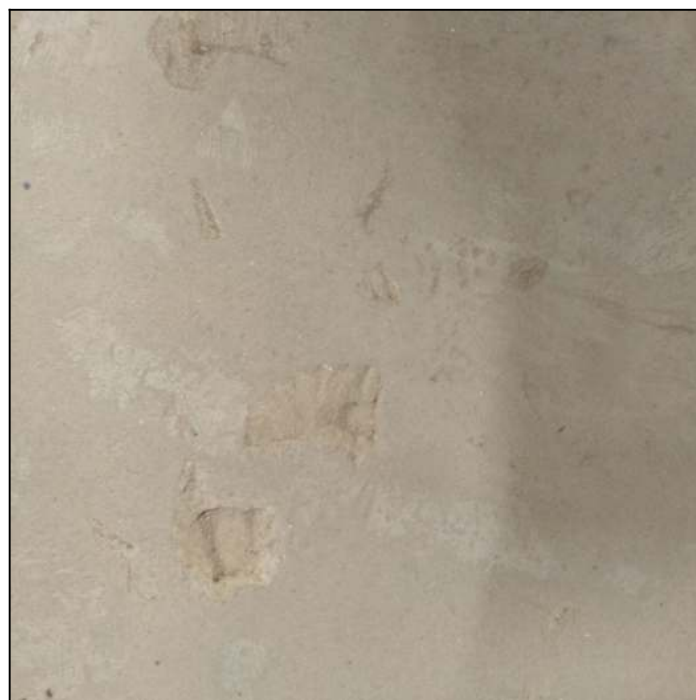
<p>הופעת סדקים ברצפת הבטון המוחלק, הרבה חלקי בטון בולטים ויוצרים גבשושית ברצפה המוחלקת - לא תיקני</p>	<p>16.1 ממצא</p>
<p>יש לבצע תיקון בעזרת מפרט של שיקום בטון מוחלק על פי התקנות והיוועץ עם קונסרוקטור לקבלת תכנית לניסור הבטון למניעת הופעת סדקים שוב יש לבצע ליטוש ותיקון חוזר של הבטון המוחלק על לקבלת מראה אחיד ואסטתי</p>	<p>המלצה</p>
<p>500 ש"ח (מחיר ליחידה: 500 ש"ח, כמות: 1 קומפ')</p>	<p>מחיר</p>

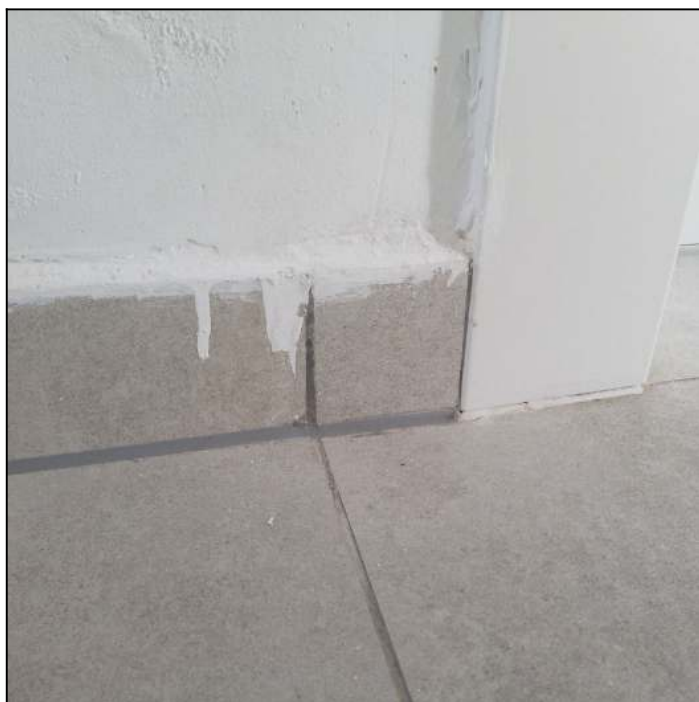
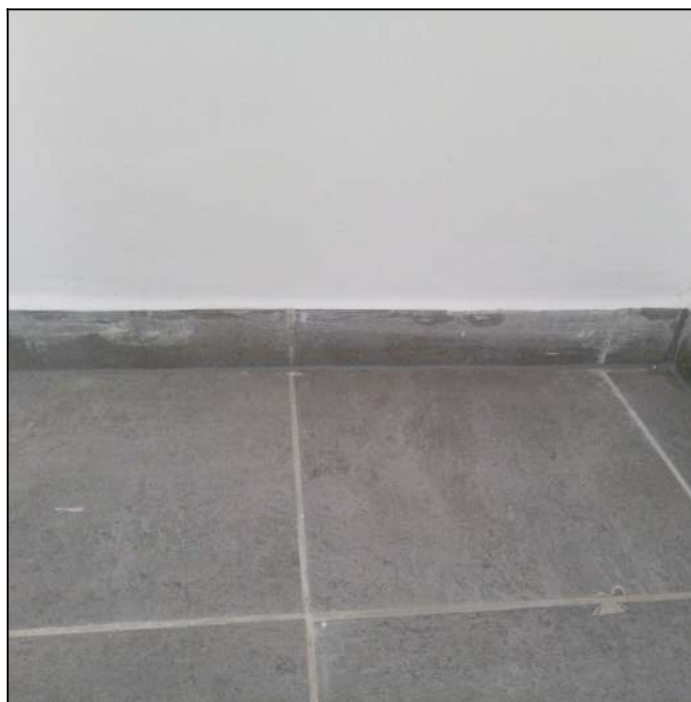
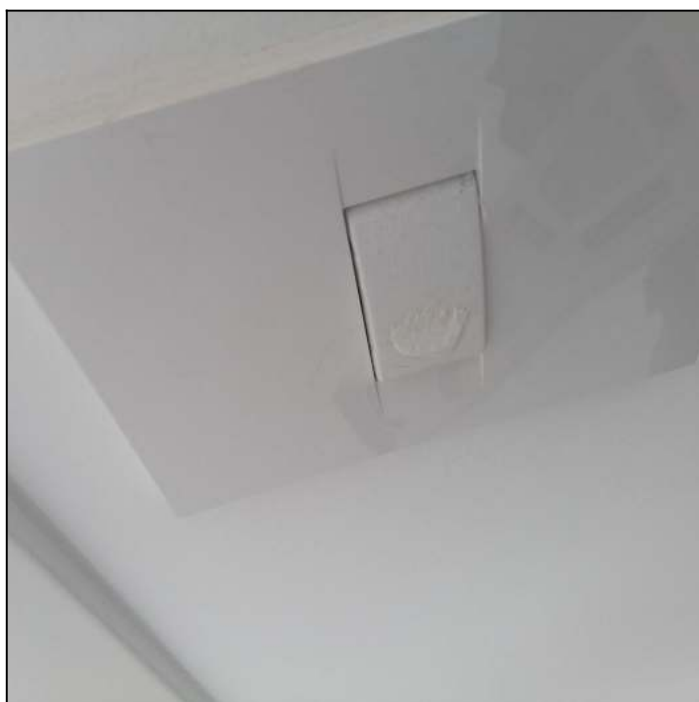
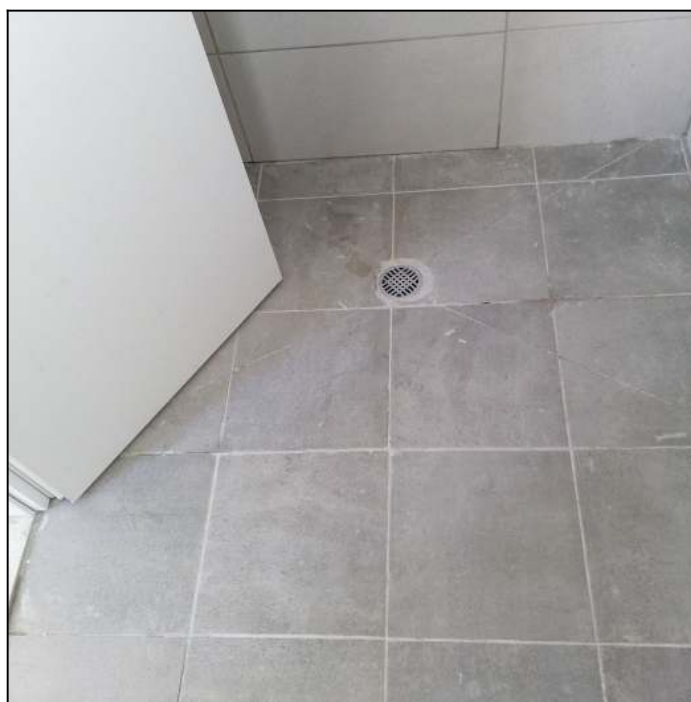
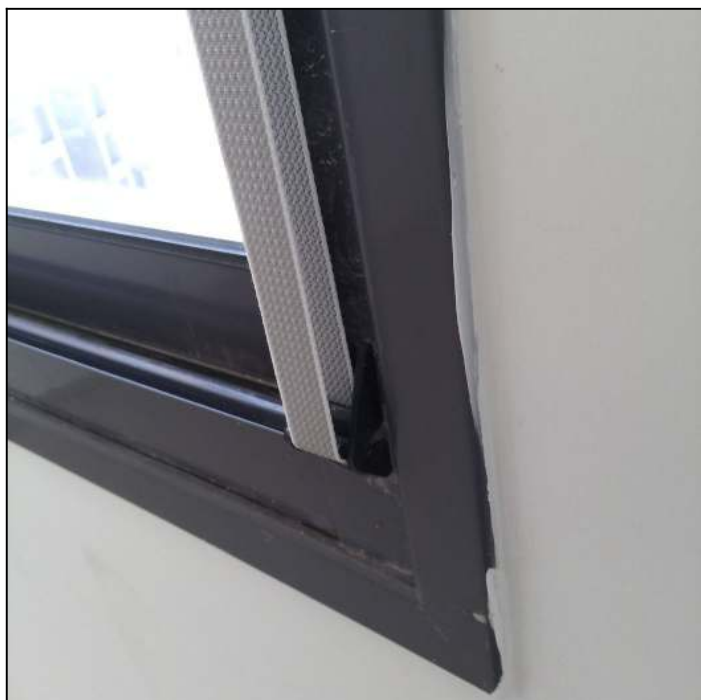
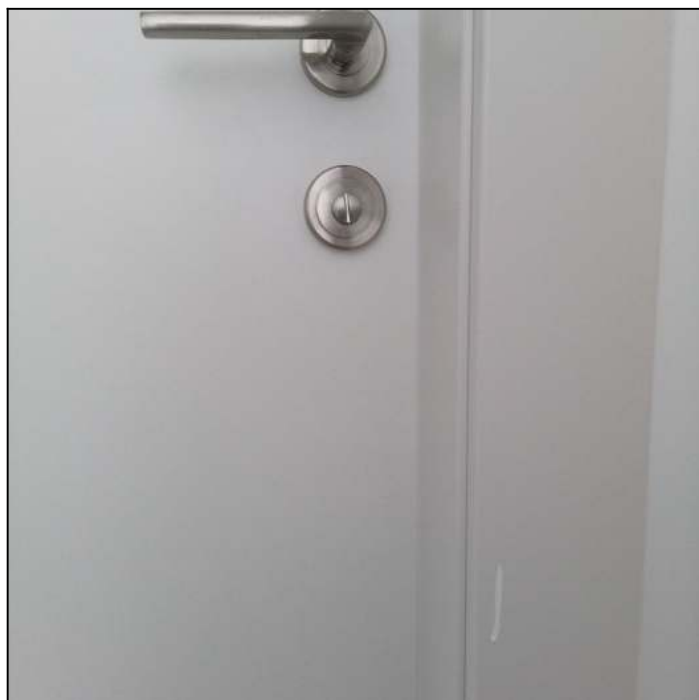
<p>17.1 ממצא הדירה נמסרה ללא ניקיון. ריצוף הדירה משופע צבע וחומרי בניין</p>
<p>המלצה נדרש לבצע ניקיון כללי. להסיר שיירי צבע, צמנט בצורה מקצועית ואסתטית. קרצוף ע"י חומר ניקיון מאושר ע"י יצרן דוגמת בוקסן T464 של buzil או שו"ע</p>	
	<p>מחיר 2,500 ש"ח (מחיר ליחידה: 2,500 ש"ח, כמות: 1 קומפ')</p>
